## Lac des Seigneurs – Suivi du périphyton en 2021

| Numéro RSVL | 0234 |
| Municipalité(s) | Sainte-Anne-des-Lacs |
| Date(s) des observations | 23 juillet 2021 |

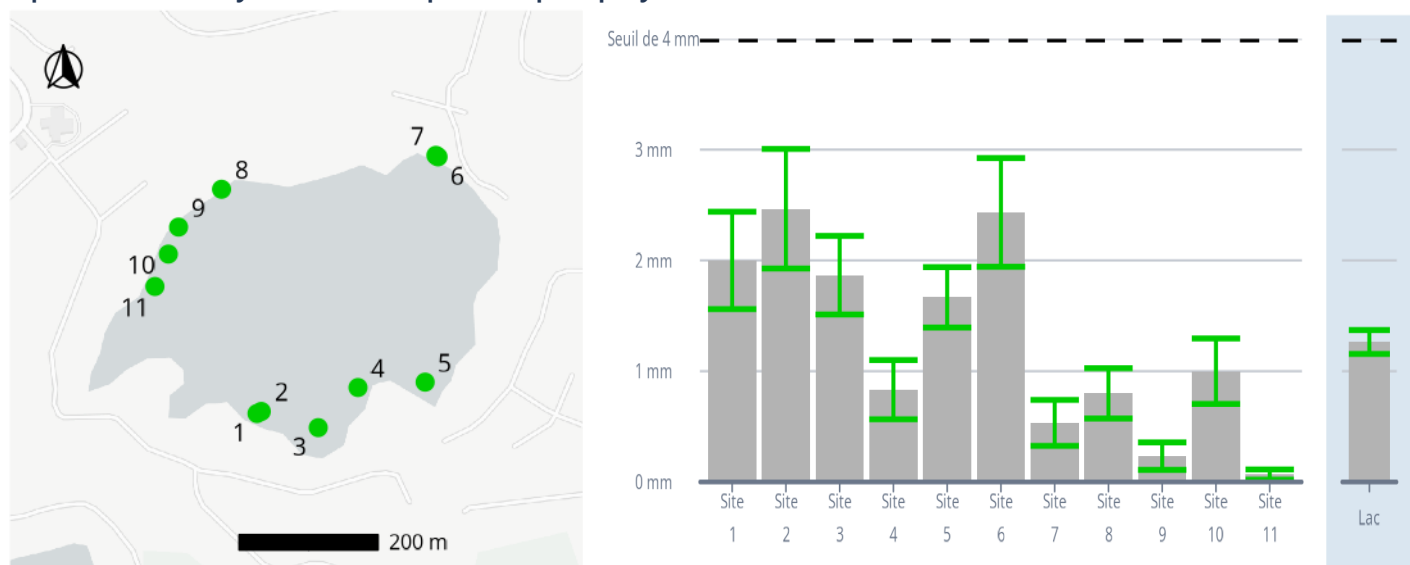
### Épaisseur moyenne du tapis de périphyton

Pour chaque site et pour l'ensemble du lac, les bandes grises représentent l'épaisseur moyenne du périphyton et les barres colorées illustrent la marge d'erreur autour de cette moyenne. À l'échelle du lac, l'épaisseur moyenne du tapis de périphyton est de 1,3 mm. Comme la marge d'erreur se situe entièrement sous la valeur seuil de 4 mm, cela suggère qu'il n'y a pas d'enrichissement en nutriments dans le littoral.

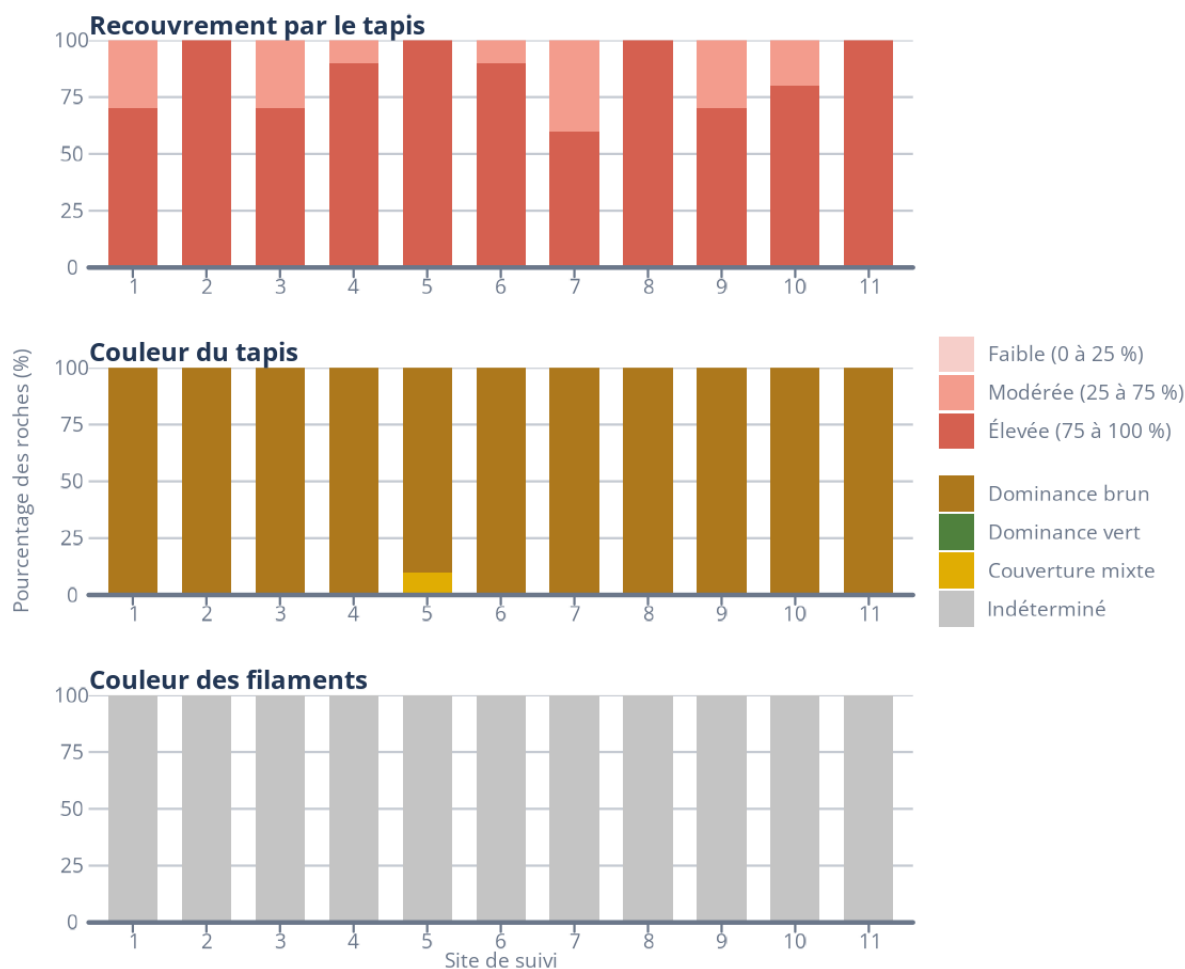
## Caractéristiques du périphyton

Les résultats sont exprimés en pourcentage de roches observées présentant chaque caractéristique.

Sur la majorité des roches inspectées autour du lac, on observe un recouvrement élevé par le tapis de périphyton.

Parmi les tapis de périphyton observés, 99 % sont bruns et 1 % présentent un mélange de brun et de vert.

Aucun filament de périphyton n'a été observé.

Une augmentation du recouvrement, l'apparition de filaments ou une variation de couleur sont des signes à surveiller dans le temps pour détecter un changement dans le milieu.
