## Lac Lamoureux – Suivi du périphyton en 2016

| Numéro RSVL | 0447 |
| Date(s) des observations | 2 août 2016 |

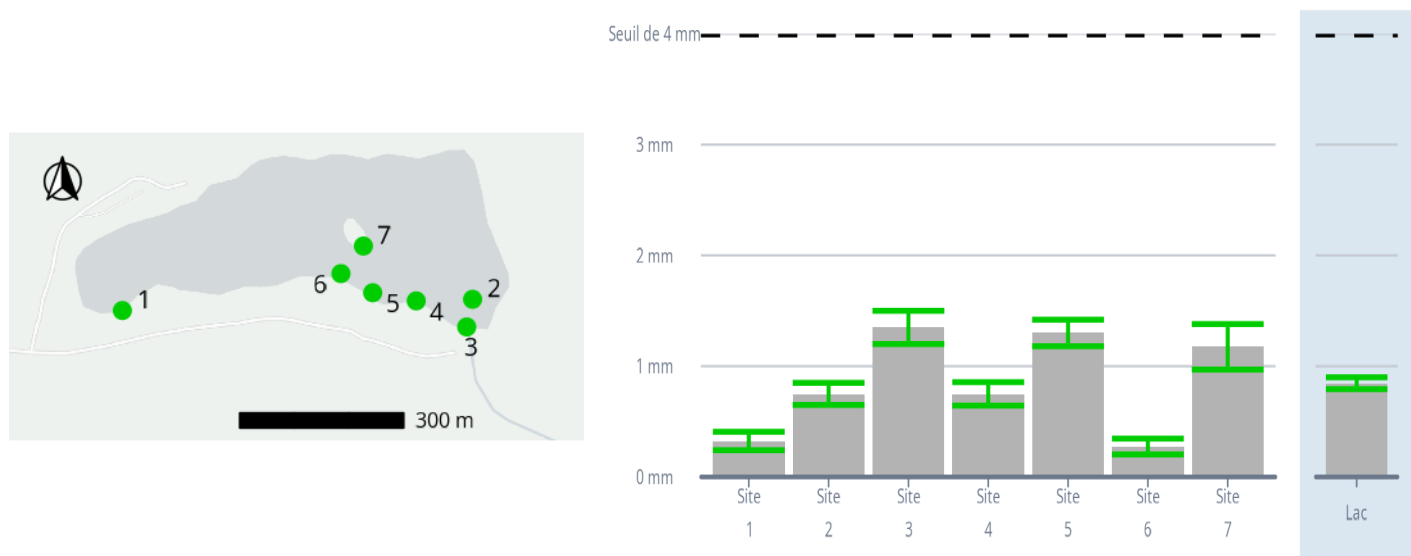
### Épaisseur moyenne du tapis de périphyton

Pour chaque site et pour l'ensemble du lac, les bandes grises représentent l'épaisseur moyenne du périphyton et les barres colorées illustrent la marge d'erreur autour de cette moyenne. À l'échelle du lac, l'épaisseur moyenne du tapis de périphyton est de 0,8 mm. Comme la marge d'erreur se situe entièrement sous la valeur seuil de 4 mm, cela suggère qu'il n'y a pas d'enrichissement en nutriments dans le littoral.

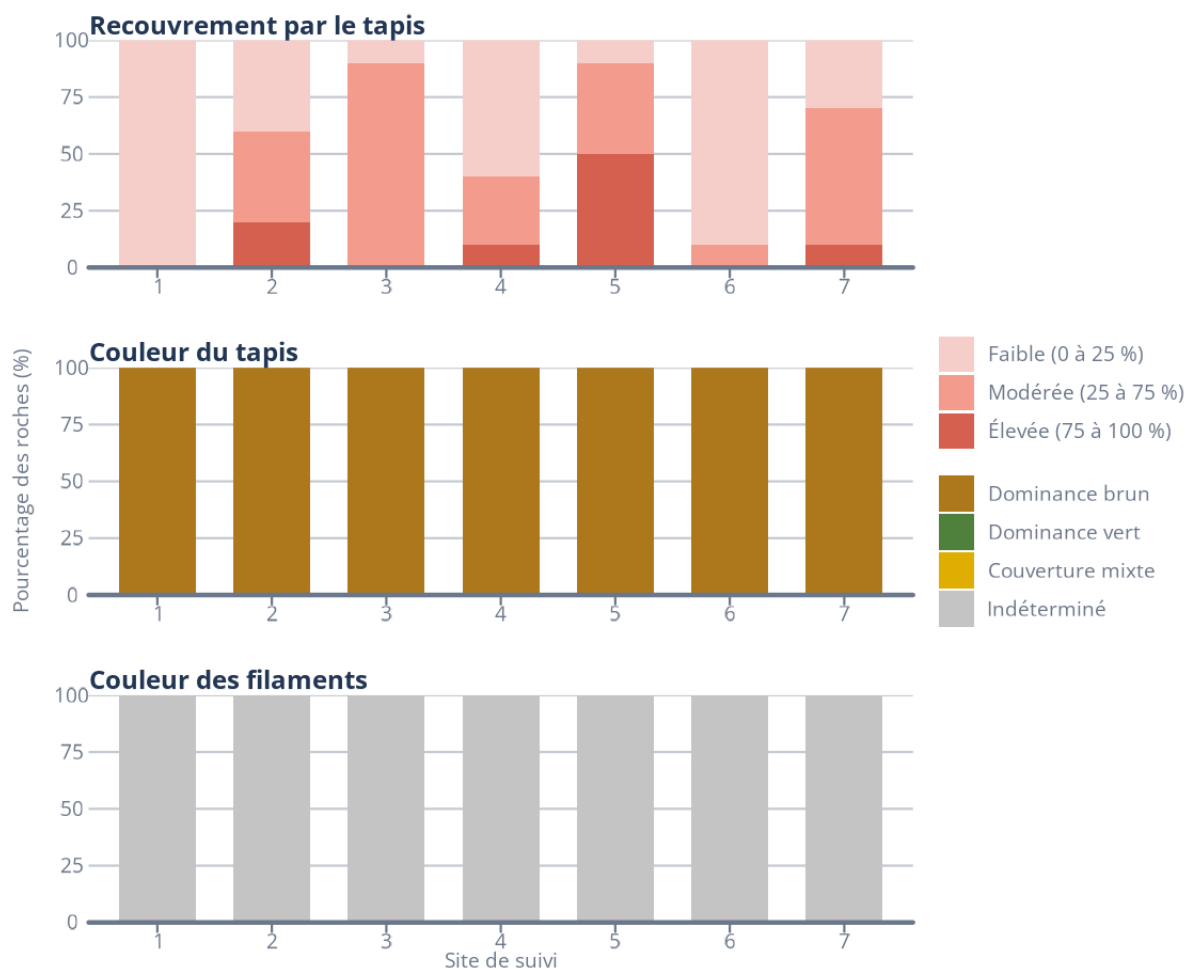
## Caractéristiques du périphyton

Les résultats sont exprimés en pourcentage de roches observées présentant chaque caractéristique.

À l'échelle du lac, 49 % des roches inspectées ont un recouvrement faible, 39 % ont un recouvrement moyen et 13 % ont un recouvrement élevé.

Les tapis de périphyton observés sont tous de couleur brune.

Aucun filament de périphyton n'a été observé.
