## Lac Lamoureux – Suivi du périphyton en 2018

| Numéro RSVL | 0447 |
| Municipalité(s) | La Conception et Mont-Tremblant |
| Date(s) des observations | 8 août 2018 |

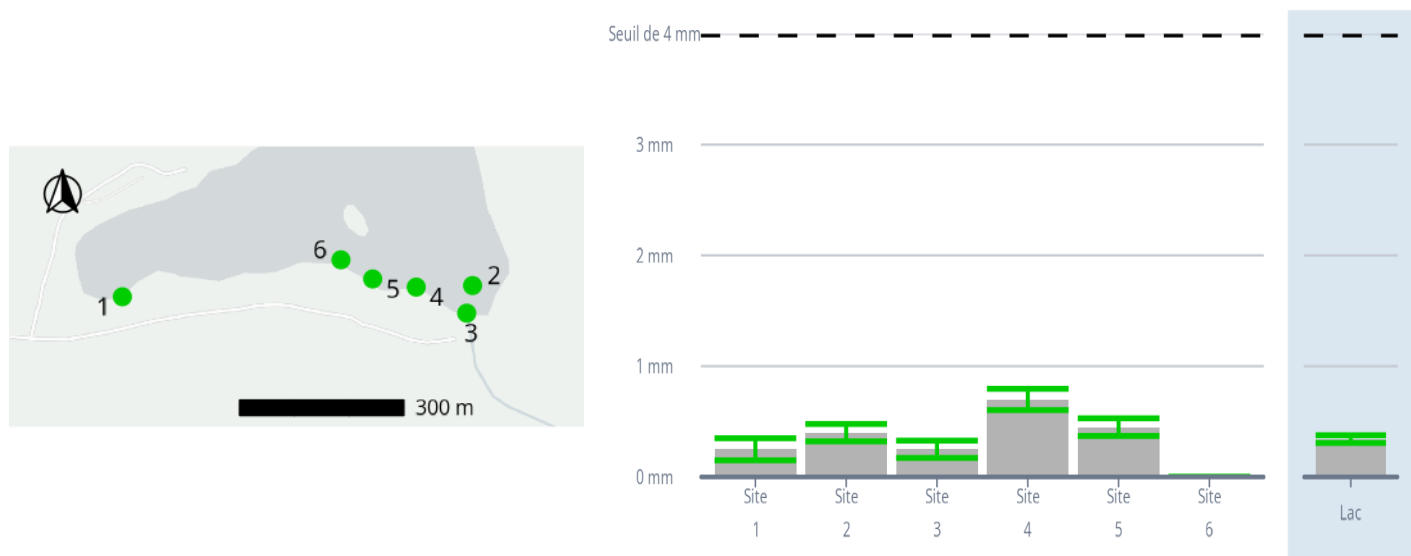
### Épaisseur moyenne du tapis de périphyton

Pour chaque site et pour l'ensemble du lac, les bandes grises représentent l'épaisseur moyenne du périphyton et les barres colorées illustrent la marge d'erreur autour de cette moyenne. À l'échelle du lac, l'épaisseur moyenne du tapis de périphyton est de 0,3 mm. Comme la marge d'erreur se situe entièrement sous la valeur seuil de 4 mm, cela suggère qu'il n'y a pas d'enrichissement en nutriments dans le littoral.

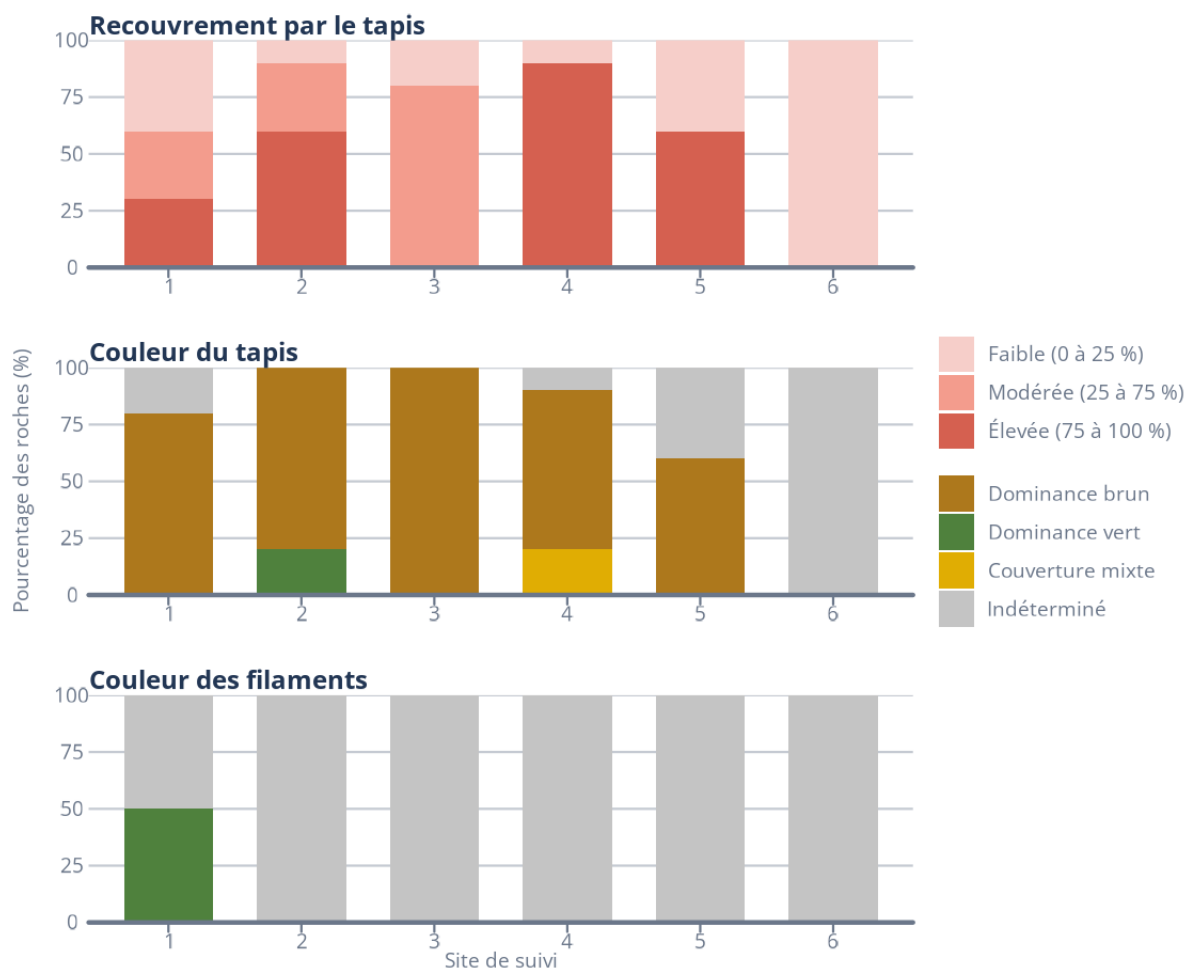
## Caractéristiques du périphyton

Les résultats sont exprimés en pourcentage de roches observées présentant chaque caractéristique.

À l'échelle du lac, 37 % des roches inspectées ont un recouvrement faible, 23 % ont un recouvrement moyen et 40 % ont un recouvrement élevé. Le site d'échantillonnage 4 se démarque par un recouvrement particulièrement élevé.

Parmi les tapis de périphyton observés, 91 % sont bruns, 5 % présentent un mélange de brun et de vert et 5 % sont verts.

Des filaments de périphyton sont présents sur 8 % des roches examinées autour du lac et ils sont tous de couleur verte.
