## Lac Lamoureux – Suivi du périphyton en 2019

| Numéro RSVL | 0447 |
| Municipalité(s) | La Conception et Mont-Tremblant |
| Date(s) des observations | 23 juillet 2019 |

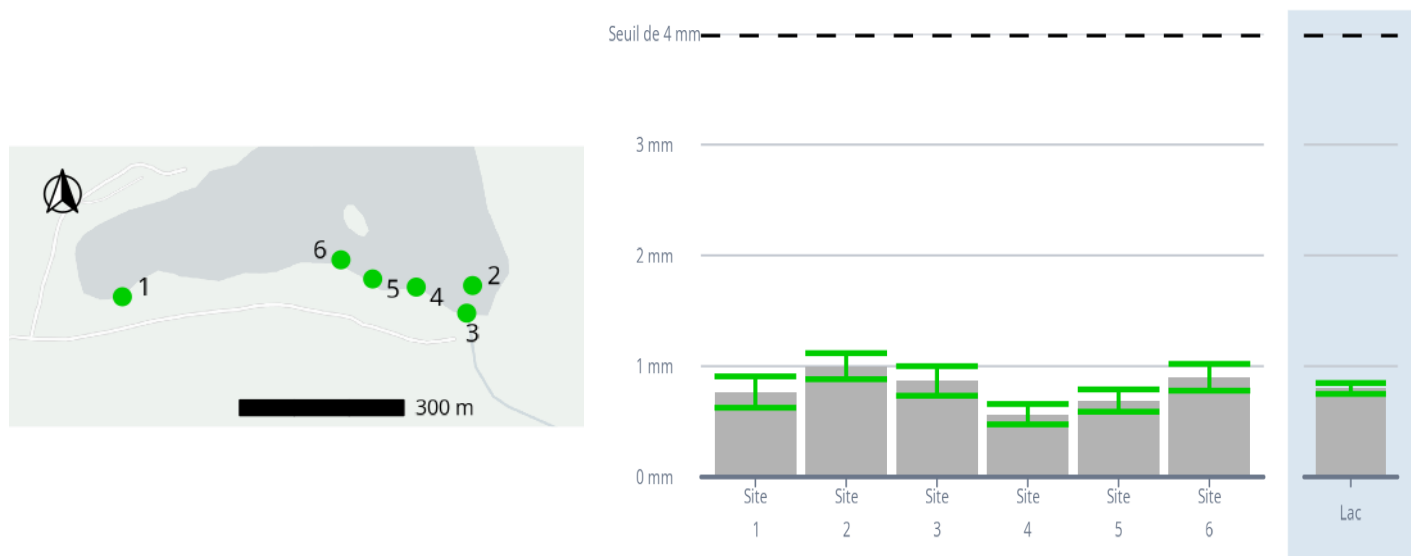
### Épaisseur moyenne du tapis de périphyton

Pour chaque site et pour l'ensemble du lac, les bandes grises représentent l'épaisseur moyenne du périphyton et les barres colorées illustrent la marge d'erreur autour de cette moyenne. À l'échelle du lac, l'épaisseur moyenne du tapis de périphyton est de 0,8 mm. Comme la marge d'erreur se situe entièrement sous la valeur seuil de 4 mm, cela suggère qu'il n'y a pas d'enrichissement en nutriments dans le littoral.

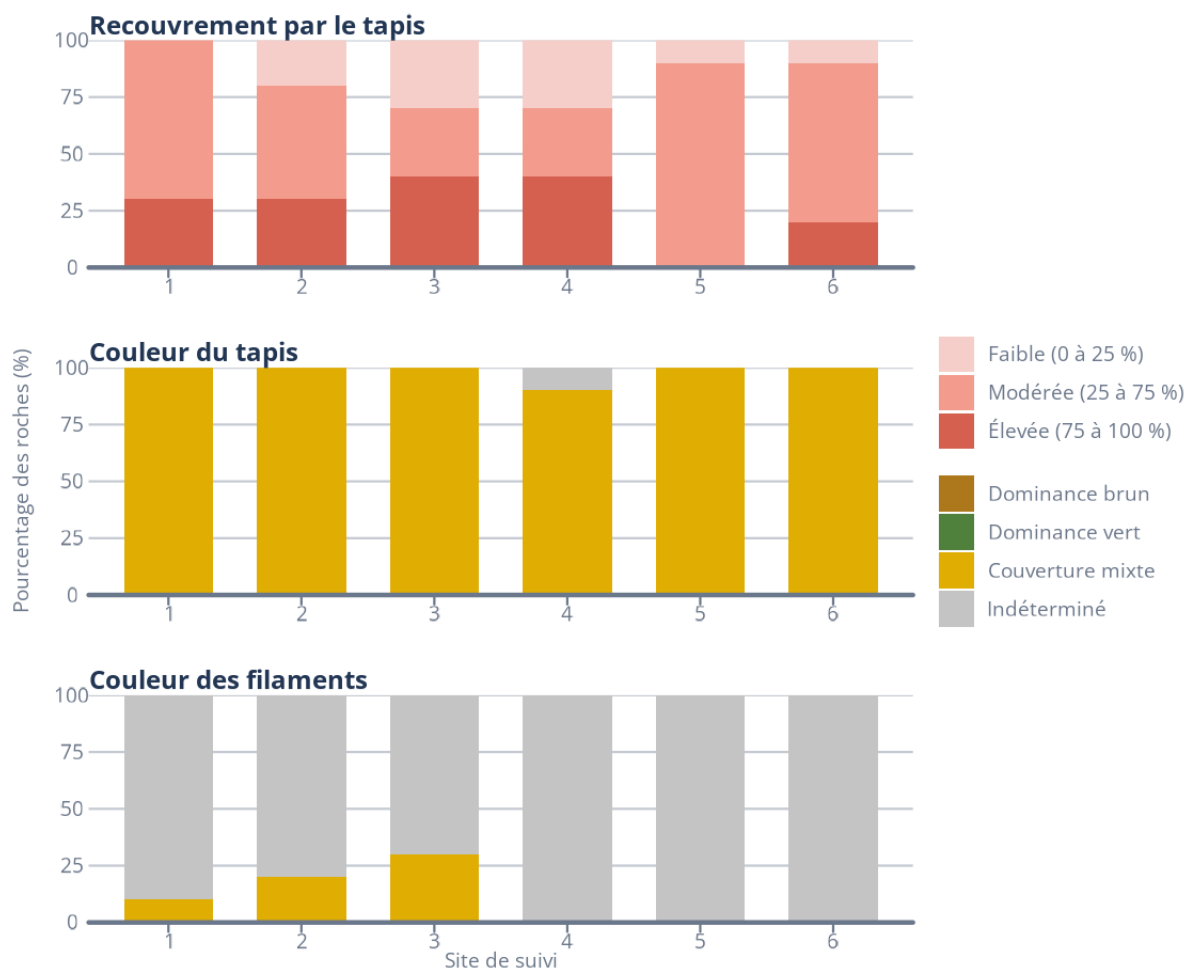
## Caractéristiques du périphyton

Les résultats sont exprimés en pourcentage de roches observées présentant chaque caractéristique.

Sur la majorité des roches inspectées autour du lac, on observe un recouvrement modéré par le tapis de périphyton.

Les tapis de périphyton présentent tous une combinaison de brun et de vert.

Des filaments de périphyton sont présents sur 10 % des roches examinées autour du lac et ils présentent tous une combinaison de brun et de vert.

Une augmentation du recouvrement, l'apparition de filaments ou une variation de couleur sont des signes à surveiller dans le temps pour détecter un changement dans le milieu.
