## Lac Mercier – Suivi du périphyton en 2015

| Numéro RSVL | 0452 |
| Municipalité(s) | Mont-Tremblant |
| Date(s) des observations | 20 et 22 juillet 2015 |

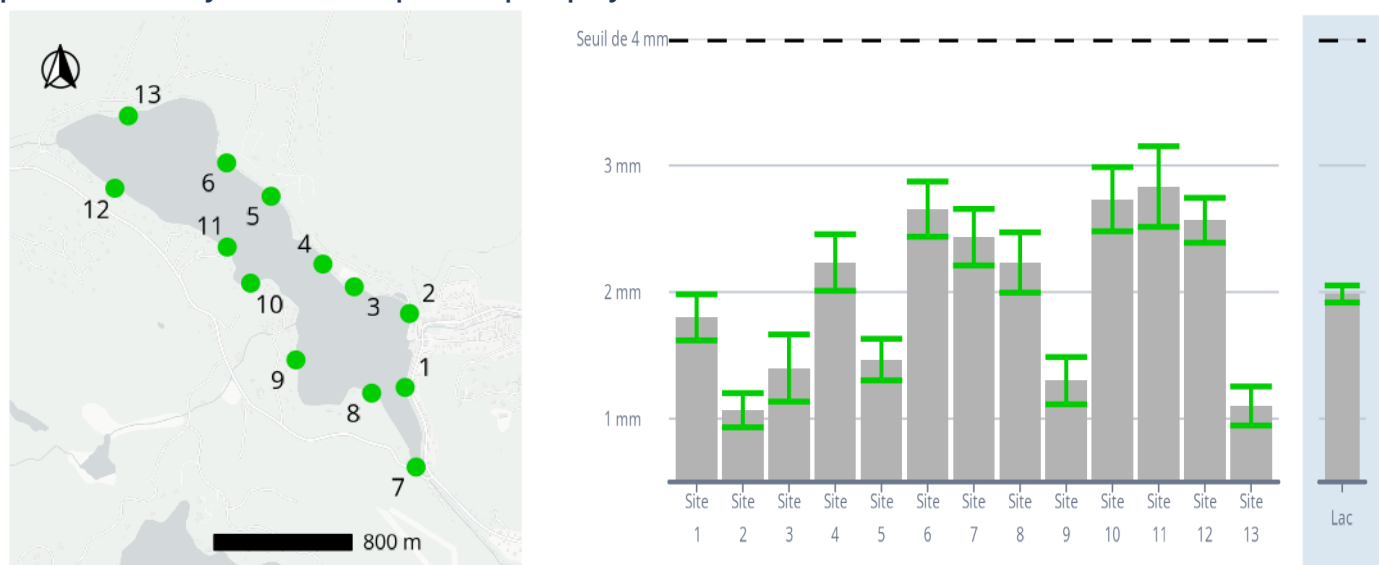
### Épaisseur moyenne du tapis de périphyton

Pour chaque site et pour l'ensemble du lac, les bandes grises représentent l'épaisseur moyenne du périphyton et les barres colorées illustrent la marge d'erreur autour de cette moyenne. À l'échelle du lac, l'épaisseur moyenne du tapis de périphyton est de 2,0 mm. Comme la marge d'erreur se situe entièrement sous la valeur seuil de 4 mm, cela suggère qu'il n'y a pas d'enrichissement en nutriments dans le littoral.

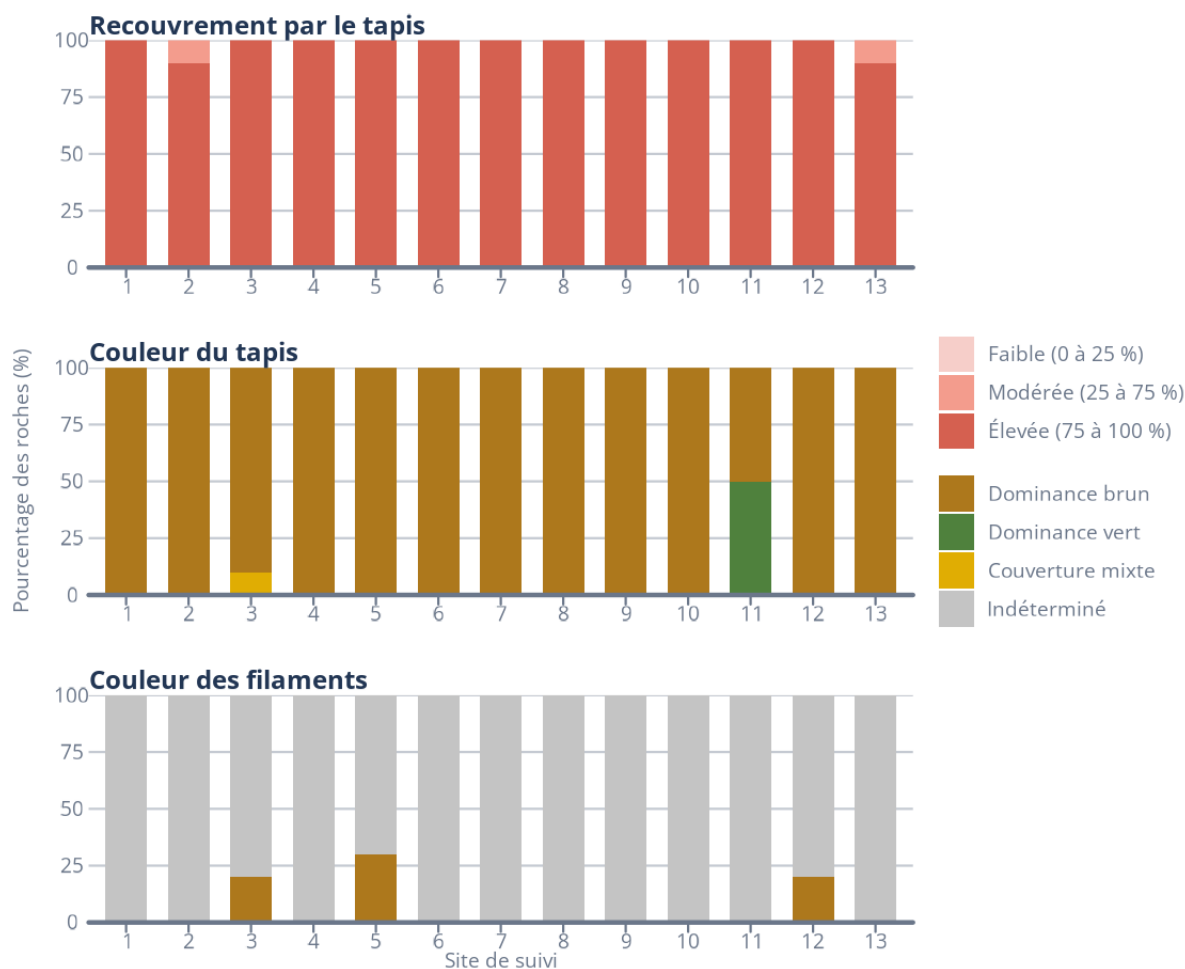
## Caractéristiques du périphyton

Sur la majorité des roches inspectées autour du lac, on observe un recouvrement élevé par le tapis de périphyton.

Parmi les tapis de périphyton observés, 95 % sont bruns, 4 % sont verts et 1 % présentent un mélange de brun et de vert.

Des filaments de périphyton sont présents sur 5 % des roches examinées autour du lac et ils sont tous de couleur brune.
