## Lac Mercier – Suivi du périphyton en 2016

| Numéro RSVL | 0452 |
| Date(s) des observations | 12 et 13 juillet 2016 |

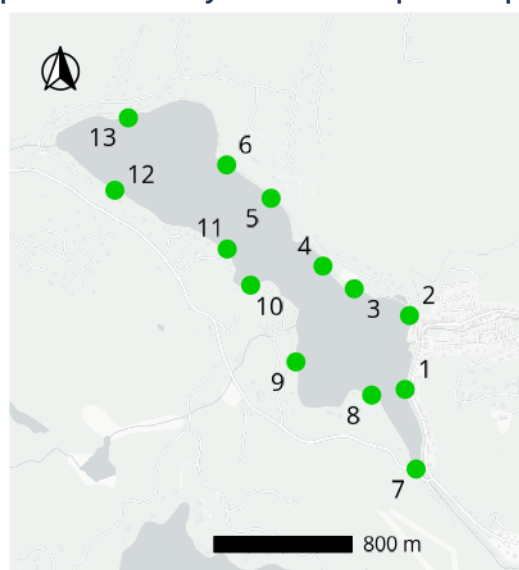
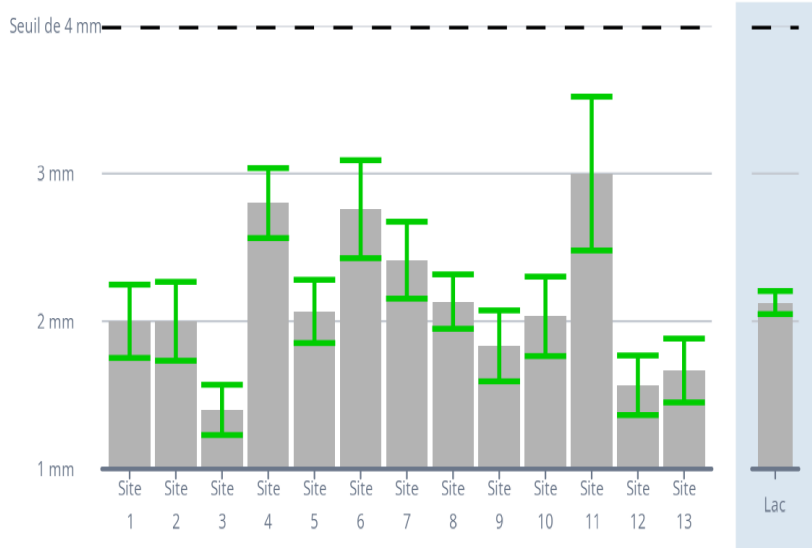
### Épaisseur moyenne du tapis de périphyton

Pour chaque site et pour l'ensemble du lac, les bandes grises représentent l'épaisseur moyenne du périphyton et les barres colorées illustrent la marge d'erreur autour de cette moyenne. À l'échelle du lac, l'épaisseur moyenne du tapis de périphyton est de 2,1 mm. Comme la marge d'erreur se situe entièrement sous la valeur seuil de 4 mm, cela suggère qu'il n'y a pas d'enrichissement en nutriments dans le littoral.

Les caractéristiques du périphyton peuvent varier d'un secteur à l'autre en fonction des apports locaux en nutriments, mais aussi en fonction de la présence d'herbivores aquatiques, de la lumière disponible ou de l'exposition au vent et aux courants.

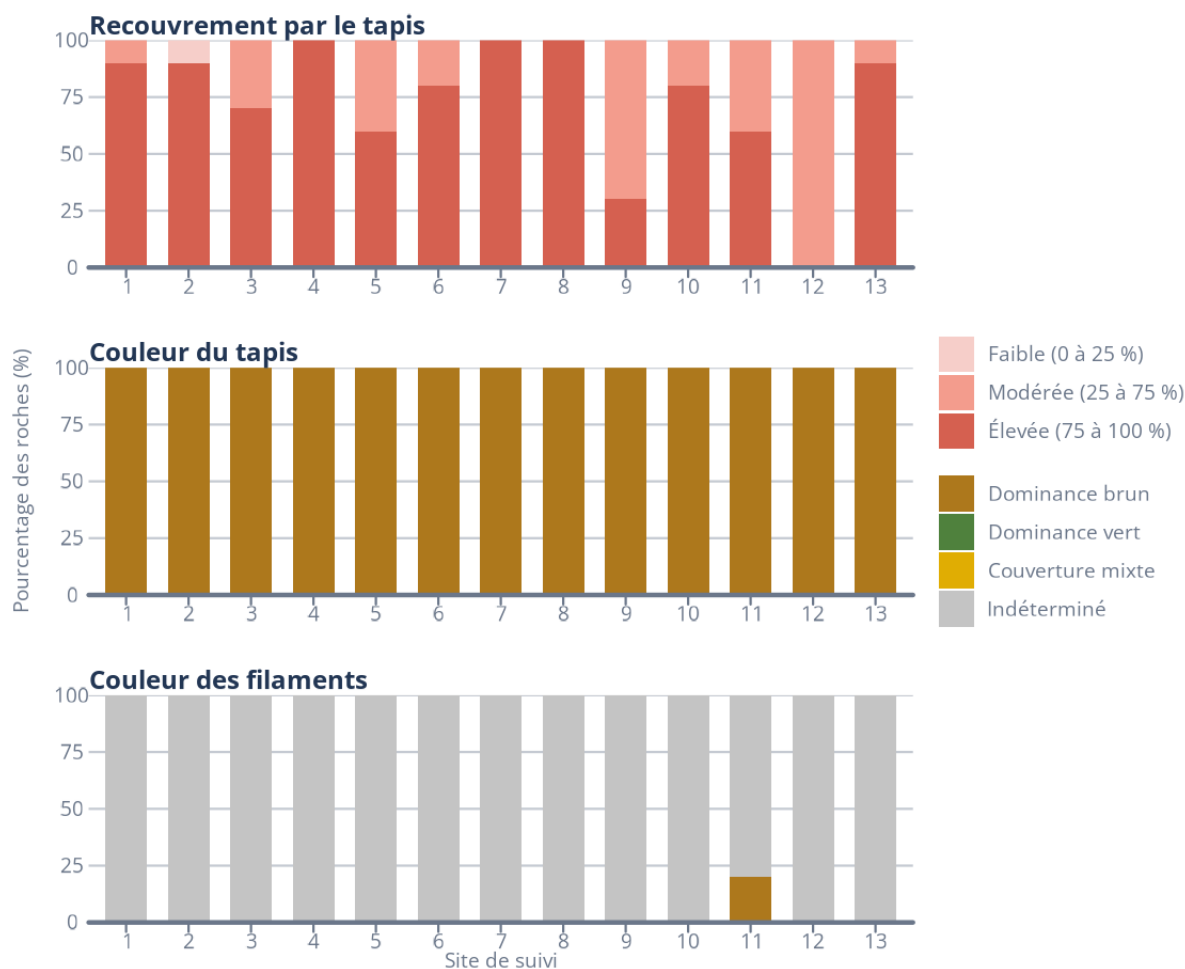
## Caractéristiques du périphyton

Sur la majorité des roches inspectées autour du lac, on observe un recouvrement élevé par le tapis de périphyton.

Les tapis de périphyton observés sont tous de couleur brune.

Des filaments de périphyton sont présents sur 2 % des roches examinées autour du lac et ils sont tous de couleur brune.

Une augmentation du recouvrement, l'apparition de filaments ou une variation de couleur sont des signes à surveiller dans le temps pour détecter un changement dans le milieu.
