## Lac Mercier – Suivi du périphyton en 2024

| Numéro RSVL | 0452 |
| Municipalité(s) | Mont-Tremblant |
| Date(s) des observations | 16 juillet 2024 |

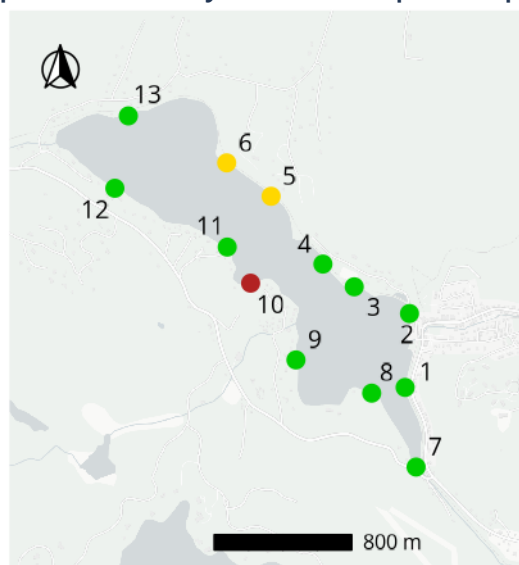
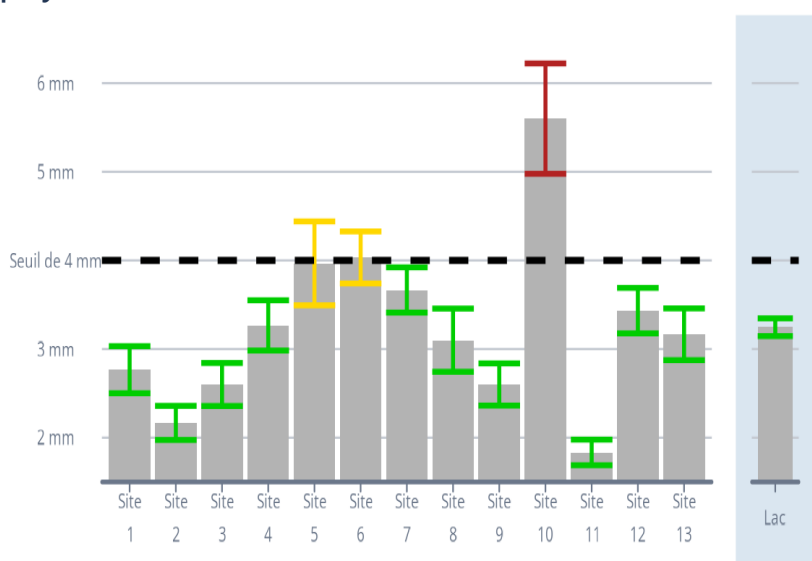
### Épaisseur moyenne du tapis de périphyton

Pour chaque site et pour l'ensemble du lac, les bandes grises représentent l'épaisseur moyenne du périphyton et les barres colorées illustrent la marge d'erreur autour de cette moyenne. À l'échelle du lac, l'épaisseur moyenne du tapis de périphyton est de 3,2 mm. Comme la marge d'erreur se situe entièrement sous la valeur seuil de 4 mm, cela suggère qu'il n'y a pas d'enrichissement en nutriments dans le littoral. Toutefois, pour 1 des 13 sites, la marge d'erreur dépasse le seuil de 4 mm d'épaisseur et pour 2 des 13 sites, la marge d'erreur englobe la valeur seuil de 4 mm.

### Probabilité d'enrichissement en nutriments dans le littoral

- Peu probable
- Probable
- Très probable

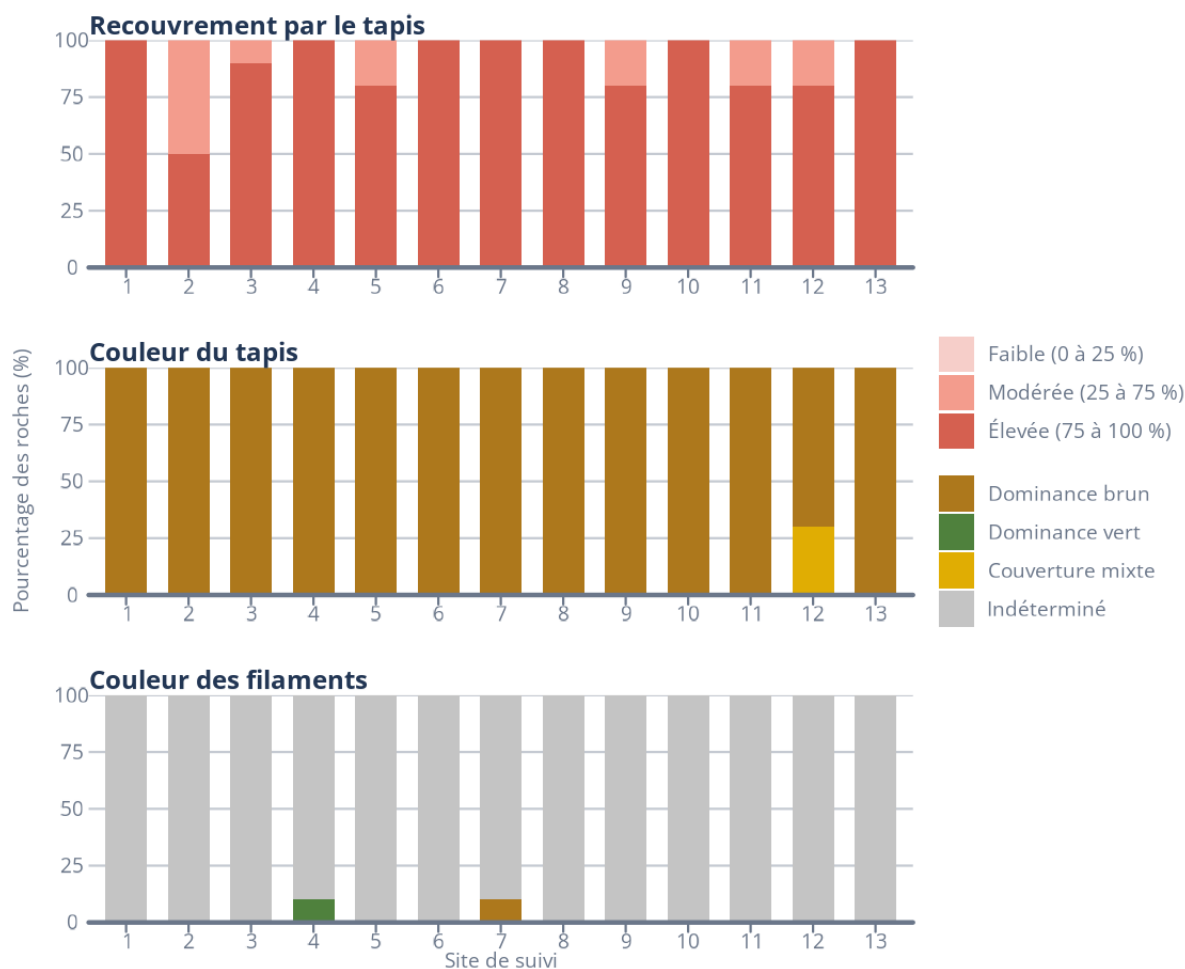
## Caractéristiques du périphyton

Sur la majorité des roches inspectées autour du lac, on observe un recouvrement élevé par le tapis de périphyton.

Parmi les tapis de périphyton observés, 98 % sont bruns et 2 % présentent un mélange de brun et de vert.

Des filaments de périphyton sont présents sur 2 % des roches examinées autour du lac.

Une augmentation du recouvrement, l'apparition de filaments ou une variation de couleur sont des signes à surveiller dans le temps pour détecter un changement dans le milieu.
