## Lac Millette – Suivi du périphyton en 2015

| Numéro RSVL | 0453 |
| Municipalité(s) | Sainte-Adèle |
| Date(s) des observations | 26 août 2015 |

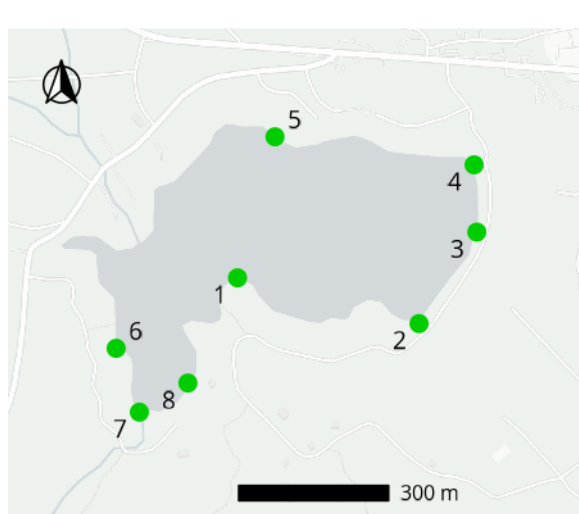
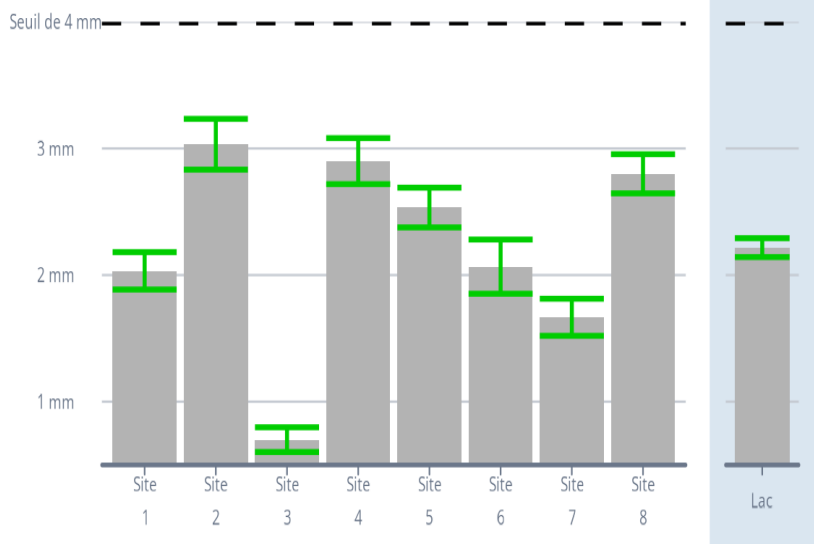
### Épaisseur moyenne du tapis de périphyton

Pour chaque site et pour l'ensemble du lac, les bandes grises représentent l'épaisseur moyenne du périphyton et les barres colorées illustrent la marge d'erreur autour de cette moyenne. À l'échelle du lac, l'épaisseur moyenne du tapis de périphyton est de 2,2 mm. Comme la marge d'erreur se situe entièrement sous la valeur seuil de 4 mm, cela suggère qu'il n'y a pas d'enrichissement en nutriments dans le littoral.

Les caractéristiques du périphyton peuvent varier d'un secteur à l'autre en fonction des apports locaux en nutriments, mais aussi en fonction de la présence d'herbivores aquatiques, de la lumière disponible ou de l'exposition au vent et aux courants.

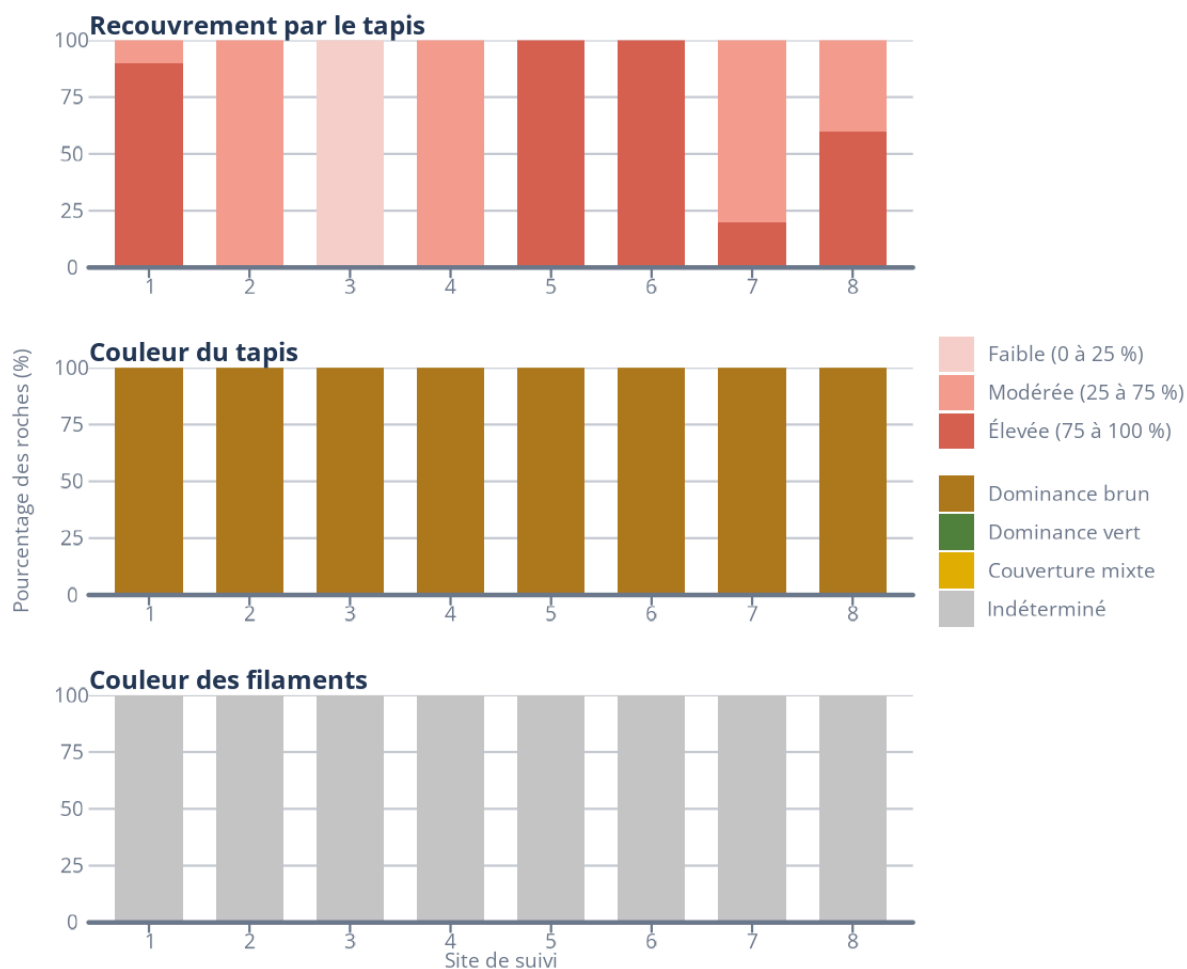
## Caractéristiques du périphyton

À l'échelle du lac, 12 % des roches inspectées ont un recouvrement faible, 41 % ont un recouvrement moyen et 46 % ont un recouvrement élevé. Les sites d'échantillonnage 1, 5 et 6 se démarquent par un recouvrement particulièrement élevé.

Les tapis de périphyton observés sont tous de couleur brune.

Aucun filament de périphyton n'a été observé.

Une augmentation du recouvrement, l'apparition de filaments ou une variation de couleur sont des signes à surveiller dans le temps pour détecter un changement dans le milieu.
