## Lac Morency – Suivi du périphyton en 2011

| Numéro RSVL | 0706 |
| Municipalité(s) | Saint-Hippolyte |
| Date(s) des observations | 24 août 2011 |

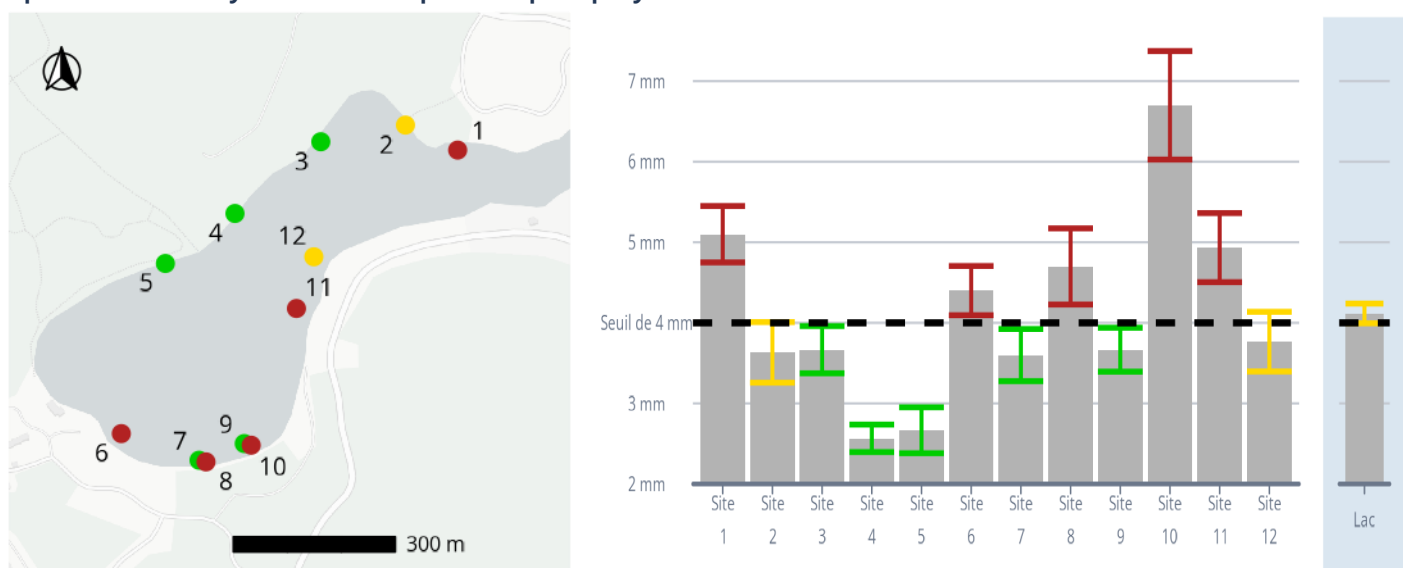
### Épaisseur moyenne du tapis de périphyton

Pour chaque site et pour l'ensemble du lac, les bandes grises représentent l'épaisseur moyenne du périphyton et les barres colorées illustrent la marge d'erreur autour de cette moyenne. À l'échelle du lac, l'épaisseur moyenne du tapis de périphyton est de 4,1 mm. Comme la marge d'erreur englobe la valeur seuil de 4 mm, cela suggère qu'il y a probablement un enrichissement en nutriments dans le littoral. Pour 5 des 12 sites, la marge d'erreur dépasse le seuil de 4 mm d'épaisseur, ce qui suggère un enrichissement en nutriments à ces endroits.

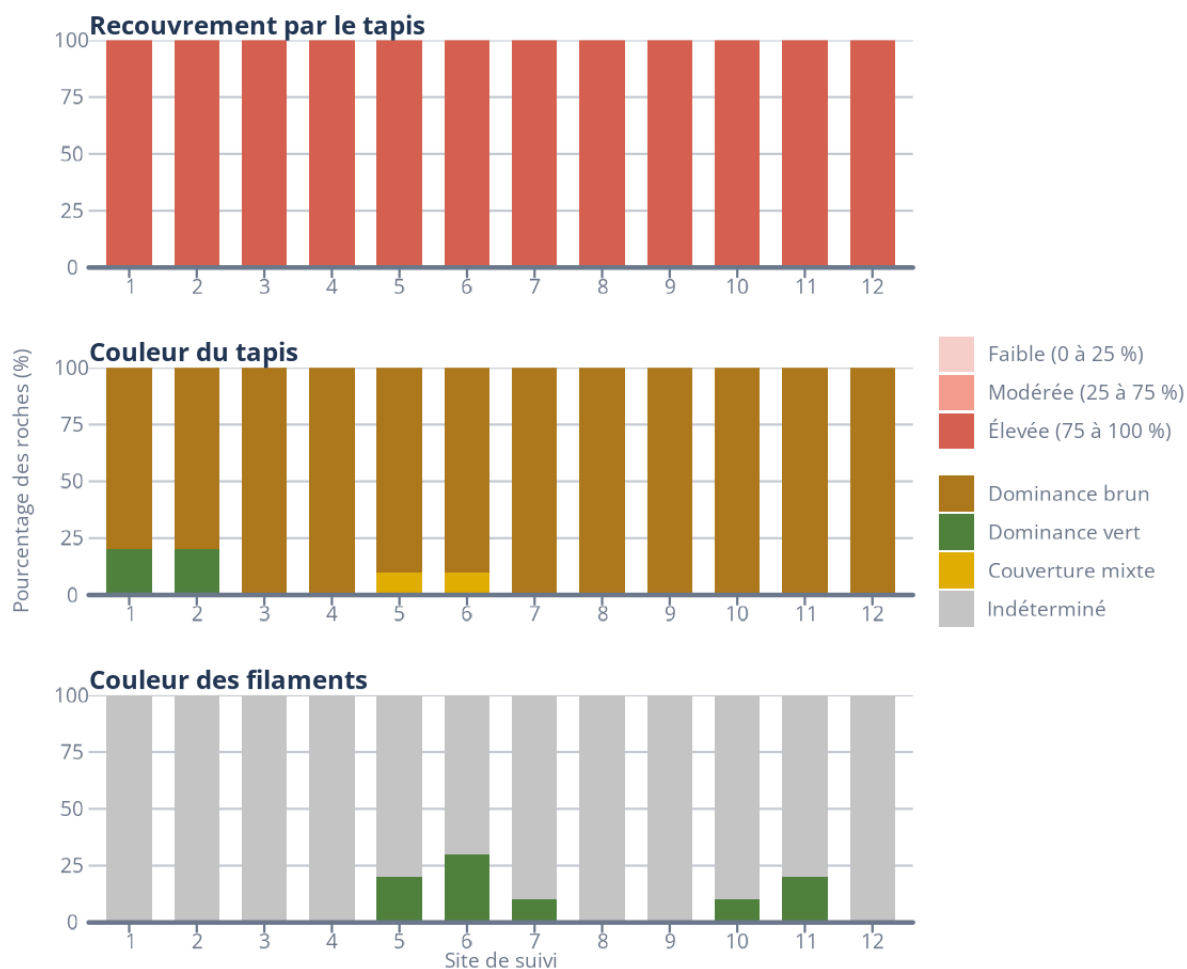
## Caractéristiques du périphyton

Sur toutes les roches inspectées autour du lac, on observe un recouvrement élevé par le tapis de périphyton.

Parmi les tapis de périphyton observés, 95 % sont bruns, 3 % sont verts et 2 % présentent un mélange de brun et de vert.

Des filaments de périphyton sont présents sur 8 % des roches examinées autour du lac et ils sont tous de couleur verte.
