## Lac Moore – Suivi du périphyton en 2022

Numéro LCE 01411  
Date(s) des observations 27 juillet 2022

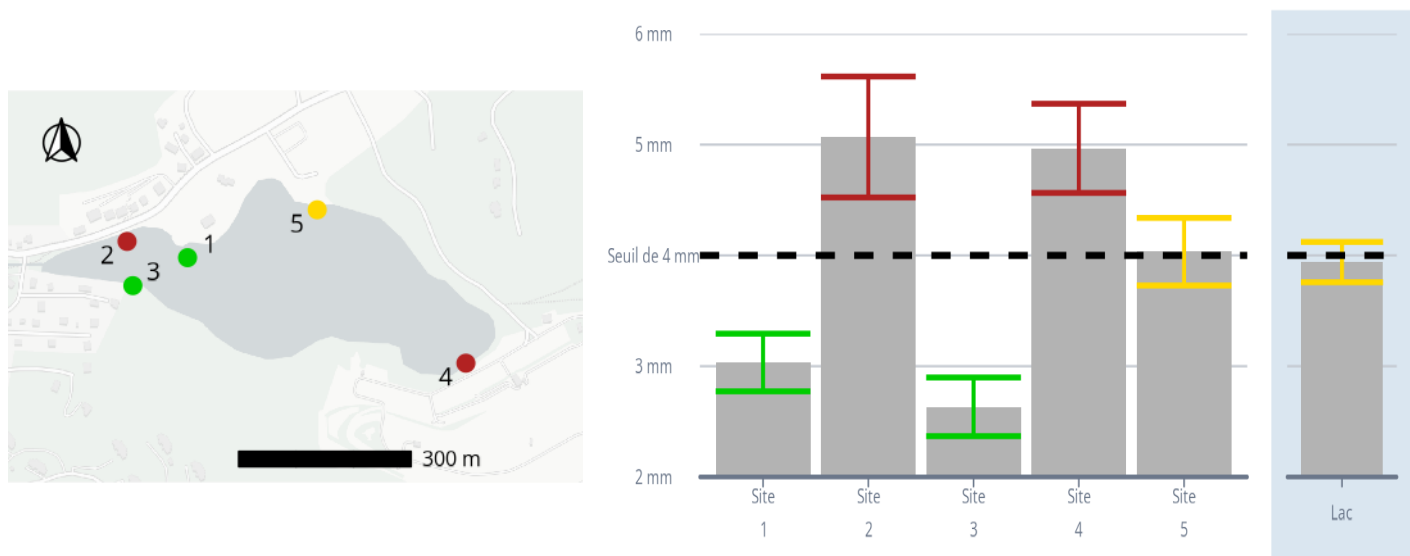
### Épaisseur moyenne du tapis de périphyton

Pour chaque site et pour l'ensemble du lac, les bandes grises représentent l'épaisseur moyenne du périphyton et les barres colorées illustrent la marge d'erreur autour de cette moyenne. À l'échelle du lac, l'épaisseur moyenne du tapis de périphyton est de 3,9 mm. Comme la marge d'erreur englobe la valeur seuil de 4 mm, cela suggère qu'il y a probablement un enrichissement en nutriments dans le littoral. Pour 2 des 5 sites, la marge d'erreur dépasse le seuil de 4 mm d'épaisseur, ce qui suggère un enrichissement en nutriments à ces endroits.

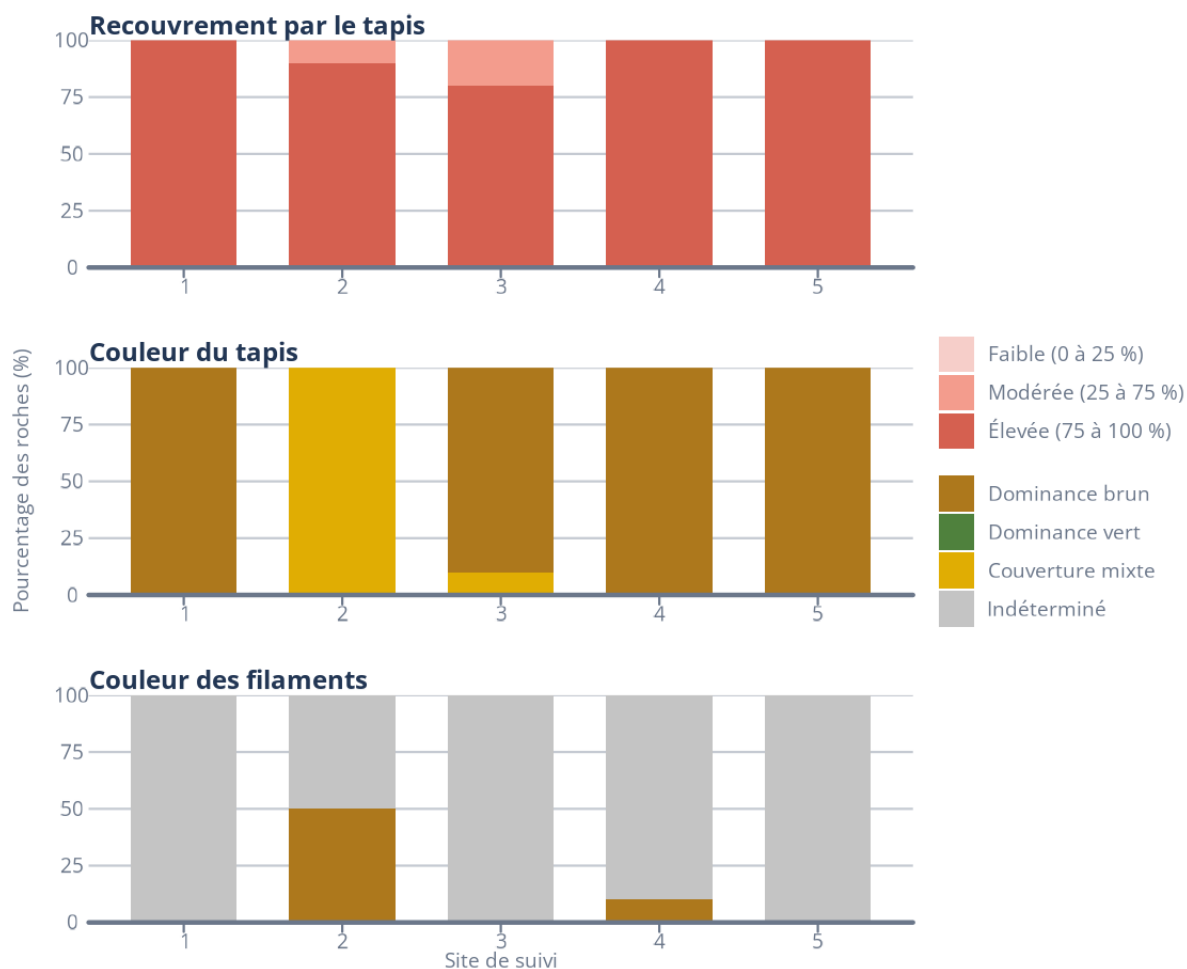
## Caractéristiques du périphyton

Les résultats sont exprimés en pourcentage de roches observées présentant chaque caractéristique.

Sur la majorité des roches inspectées autour du lac, on observe un recouvrement élevé par le tapis de périphyton.

Parmi les tapis de périphyton observés, 78 % sont bruns et 22 % présentent un mélange de brun et de vert.

Des filaments de périphyton sont présents sur 12 % des roches examinées autour du lac et ils sont tous de couleur brune.

Une augmentation du recouvrement, l'apparition de filaments ou une variation de couleur sont des signes à surveiller dans le temps pour détecter un changement dans le milieu.
