## Lac Nantel – Suivi du périphyton en 2015

| Numéro LCE | 01416 |
| Date(s) des observations | 7 août 2015 |

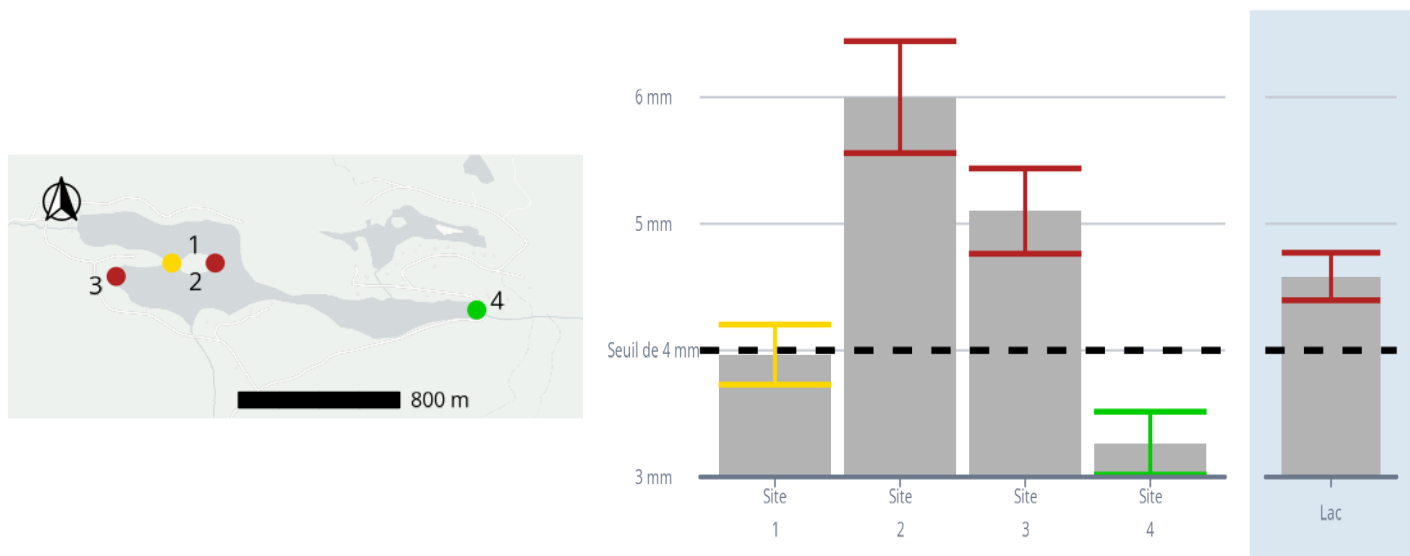
### Épaisseur moyenne du tapis de périphyton

Pour chaque site et pour l'ensemble du lac, les bandes grises représentent l'épaisseur moyenne du périphyton et les barres colorées illustrent la marge d'erreur autour de cette moyenne. À l'échelle du lac, l'épaisseur moyenne du tapis de périphyton est de 4,6 mm. Comme la marge d'erreur se situe entièrement au-dessus de la valeur seuil de 4 mm, cela suggère un enrichissement en nutriments dans le littoral. On observe toutefois une variabilité importante entre les sites.

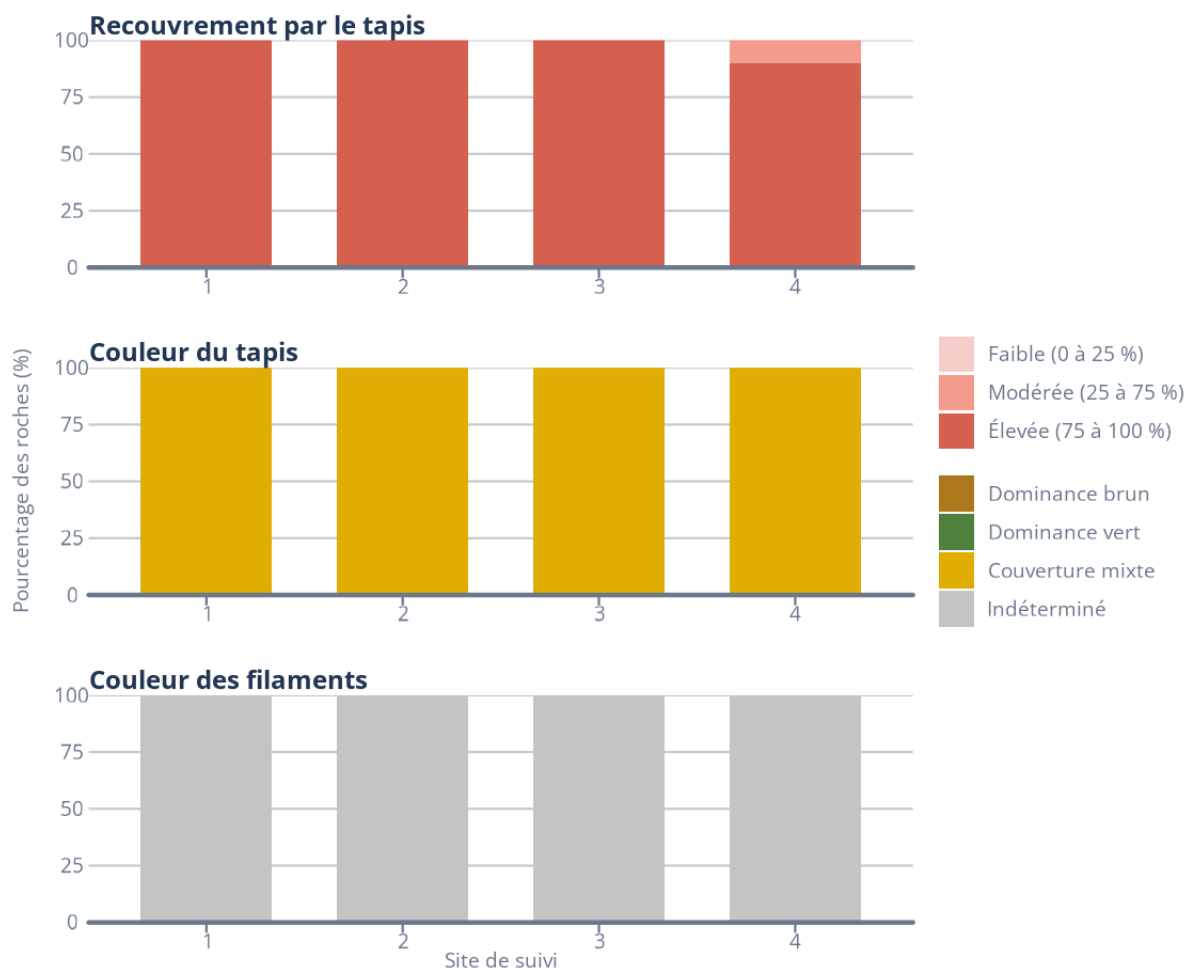
## Caractéristiques du périphyton

Sur la majorité des roches inspectées autour du lac, on observe un recouvrement élevé par le tapis de périphyton.

Les tapis de périphyton présentent tous une combinaison de brun et de vert.

Aucun filament de périphyton n'a été observé.

Une augmentation du recouvrement, l'apparition de filaments ou une variation de couleur sont des signes à surveiller dans le temps pour détecter un changement dans le milieu.
