## Lac Nantel – Suivi du périphyton en 2016

| Numéro LCE | 01416 |
| Date(s) des observations | 10 août 2016 |

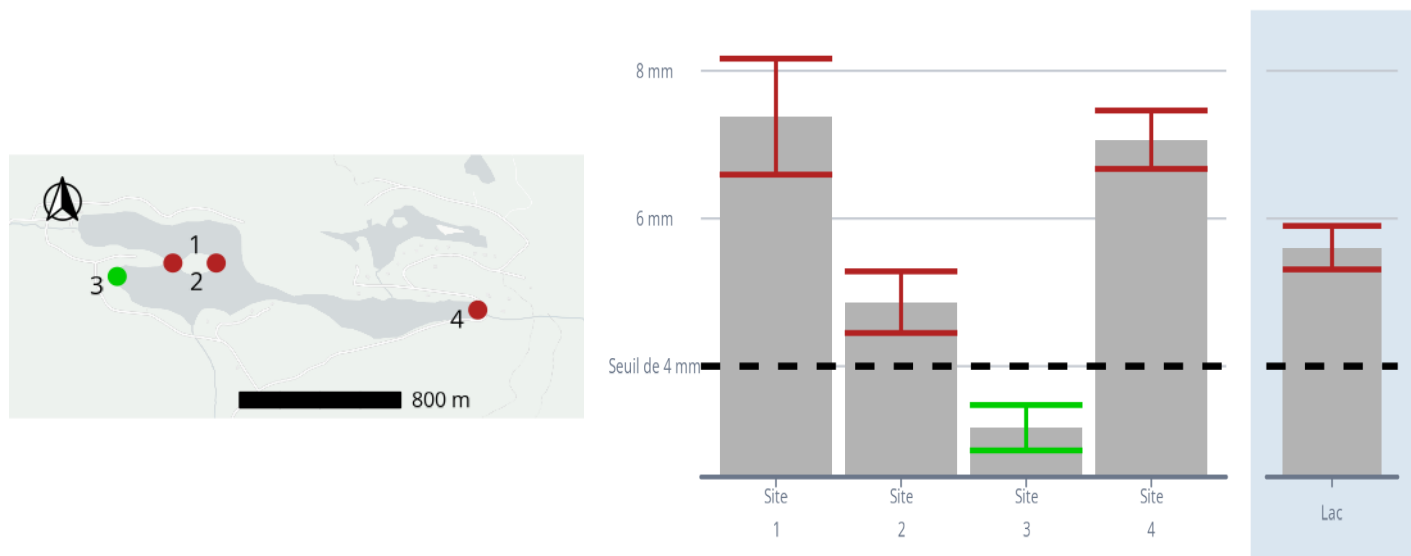
### Épaisseur moyenne du tapis de périphyton

Pour chaque site et pour l'ensemble du lac, les bandes grises représentent l'épaisseur moyenne du périphyton et les barres colorées illustrent la marge d'erreur autour de cette moyenne. À l'échelle du lac, l'épaisseur moyenne du tapis de périphyton est de 5,6 mm. Comme la marge d'erreur se situe entièrement au-dessus de la valeur seuil de 4 mm, cela suggère un enrichissement en nutriments dans le littoral.

Les caractéristiques du périphyton peuvent varier d'un secteur à l'autre en fonction des apports locaux en nutriments, mais aussi en fonction de la présence d'herbivores aquatiques, de la lumière disponible ou de l'exposition au vent et aux courants.

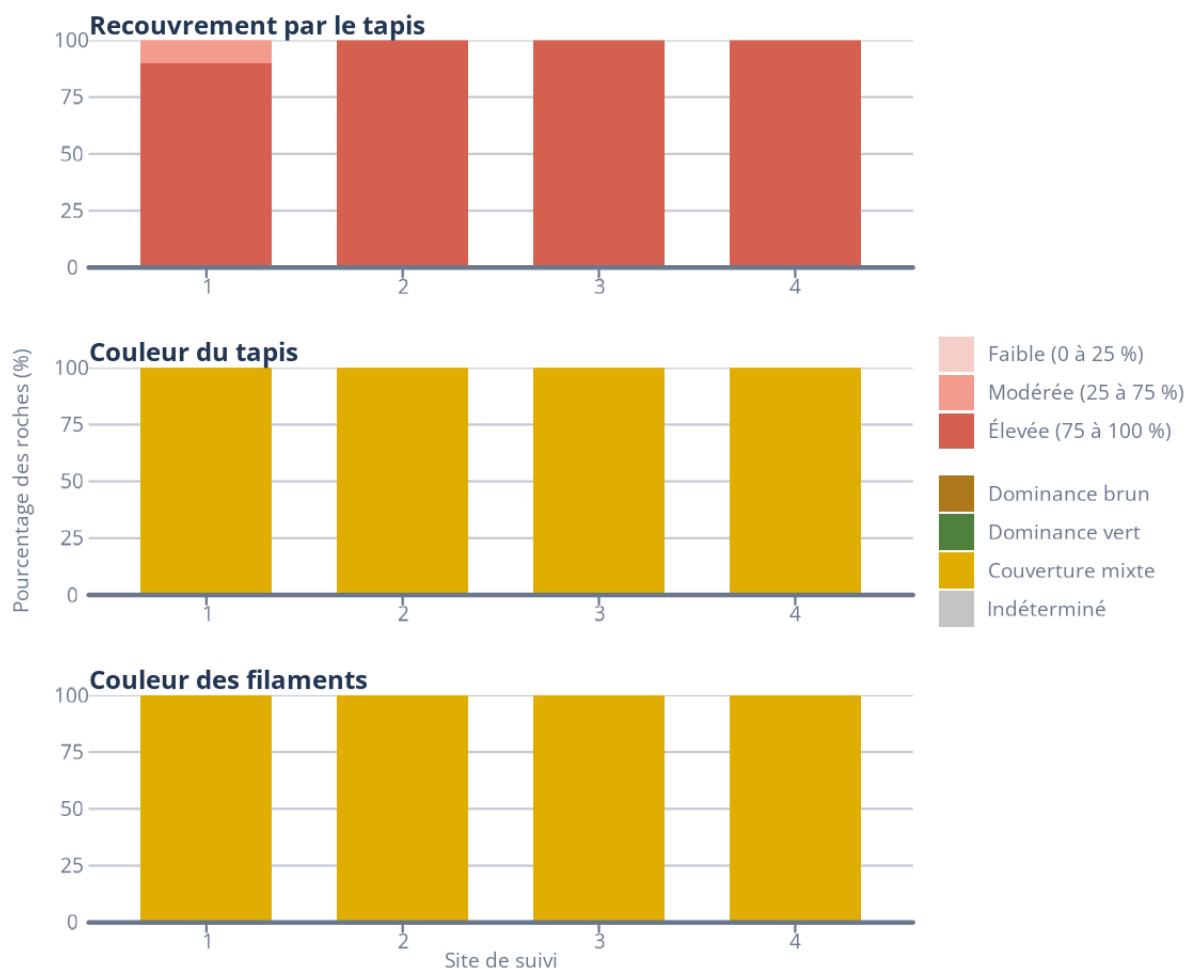
## Caractéristiques du périphyton

Les résultats sont exprimés en pourcentage de roches observées présentant chaque caractéristique.

Sur la majorité des roches inspectées autour du lac, on observe un recouvrement élevé par le tapis de périphyton.

Les tapis de périphyton présentent tous une combinaison de brun et de vert.

Des filaments de périphyton sont présents sur 100 % des roches examinées autour du lac et ils présentent tous une combinaison de brun et de vert.

Une augmentation du recouvrement, l'apparition de filaments ou une variation de couleur sont des signes à surveiller dans le temps pour détecter un changement dans le milieu.
