## Lac Ouimet – Suivi du périphyton en 2019

Numéro RSVL 0456  
Date(s) des observations 31 juillet 2019 et 1 août 2019

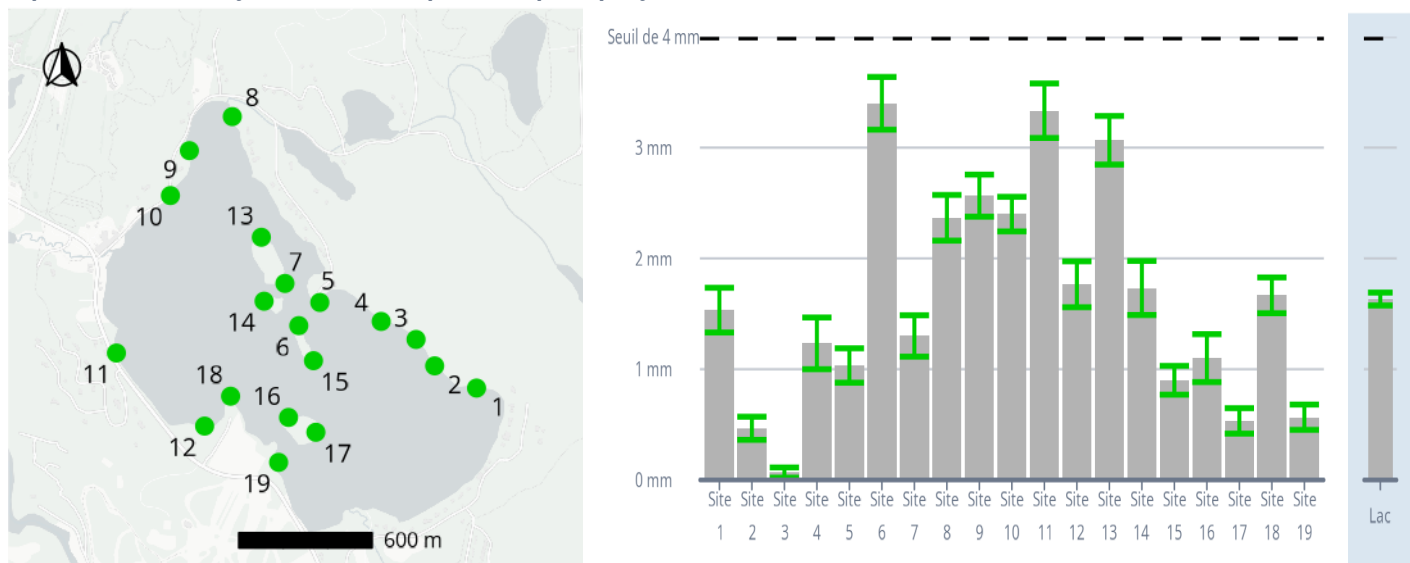
### Épaisseur moyenne du tapis de périphyton

Pour chaque site et pour l'ensemble du lac, les bandes grises représentent l'épaisseur moyenne du périphyton et les barres colorées illustrent la marge d'erreur autour de cette moyenne. À l'échelle du lac, l'épaisseur moyenne du tapis de périphyton est de 1,6 mm. Comme la marge d'erreur se situe entièrement sous la valeur seuil de 4 mm, cela suggère qu'il n'y a pas d'enrichissement en nutriments dans le littoral.

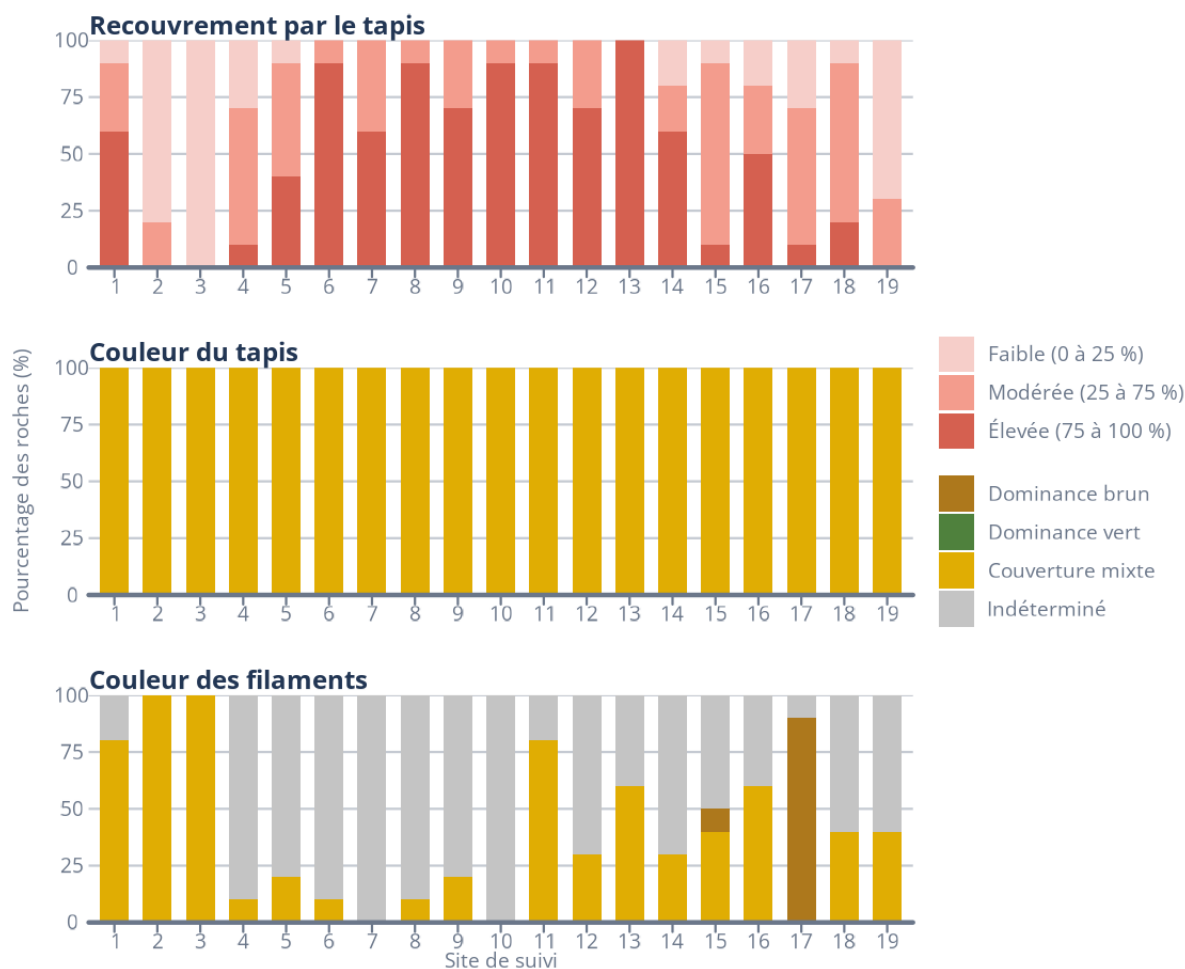
## Caractéristiques du périphyton

À l'échelle du lac, 20 % des roches inspectées ont un recouvrement faible, 31 % ont un recouvrement moyen et 48 % ont un recouvrement élevé. Les sites d'échantillonnage 6, 8, 10, 11 et 13 se démarquent par un recouvrement particulièrement élevé.

Les tapis de périphyton présentent tous une combinaison de brun et de vert.

Des filaments de périphyton sont présents sur 44 % des roches examinées autour du lac. Parmi les roches où des filaments sont observés, 88 % présentent des filaments avec une combinaison de brun et de vert et 12 % présentent des filaments bruns.
