## Lac de la Raquette – Suivi du périphyton en 2013

| Numéro LCE | 01436 |
| Date(s) des observations | 30 juillet 2013 |

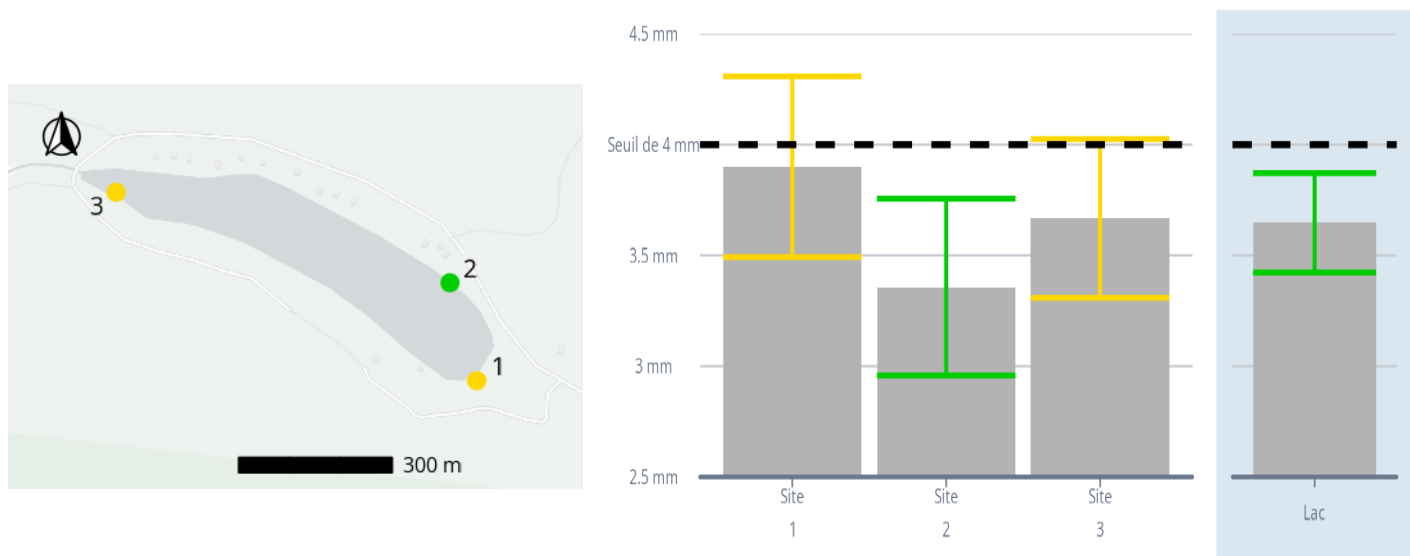
### Épaisseur moyenne du tapis de périphyton

Pour chaque site et pour l'ensemble du lac, les bandes grises représentent l'épaisseur moyenne du périphyton et les barres colorées illustrent la marge d'erreur autour de cette moyenne. À l'échelle du lac, l'épaisseur moyenne du tapis de périphyton est de 3,6 mm. Comme la marge d'erreur se situe entièrement sous la valeur seuil de 4 mm, cela suggère qu'il n'y a pas d'enrichissement en nutriments dans le littoral. Toutefois, pour 2 des 3 sites, la marge d'erreur englobe la valeur seuil de 4 mm, ce qui suggère un enrichissement probable en nutriments à ces endroits.

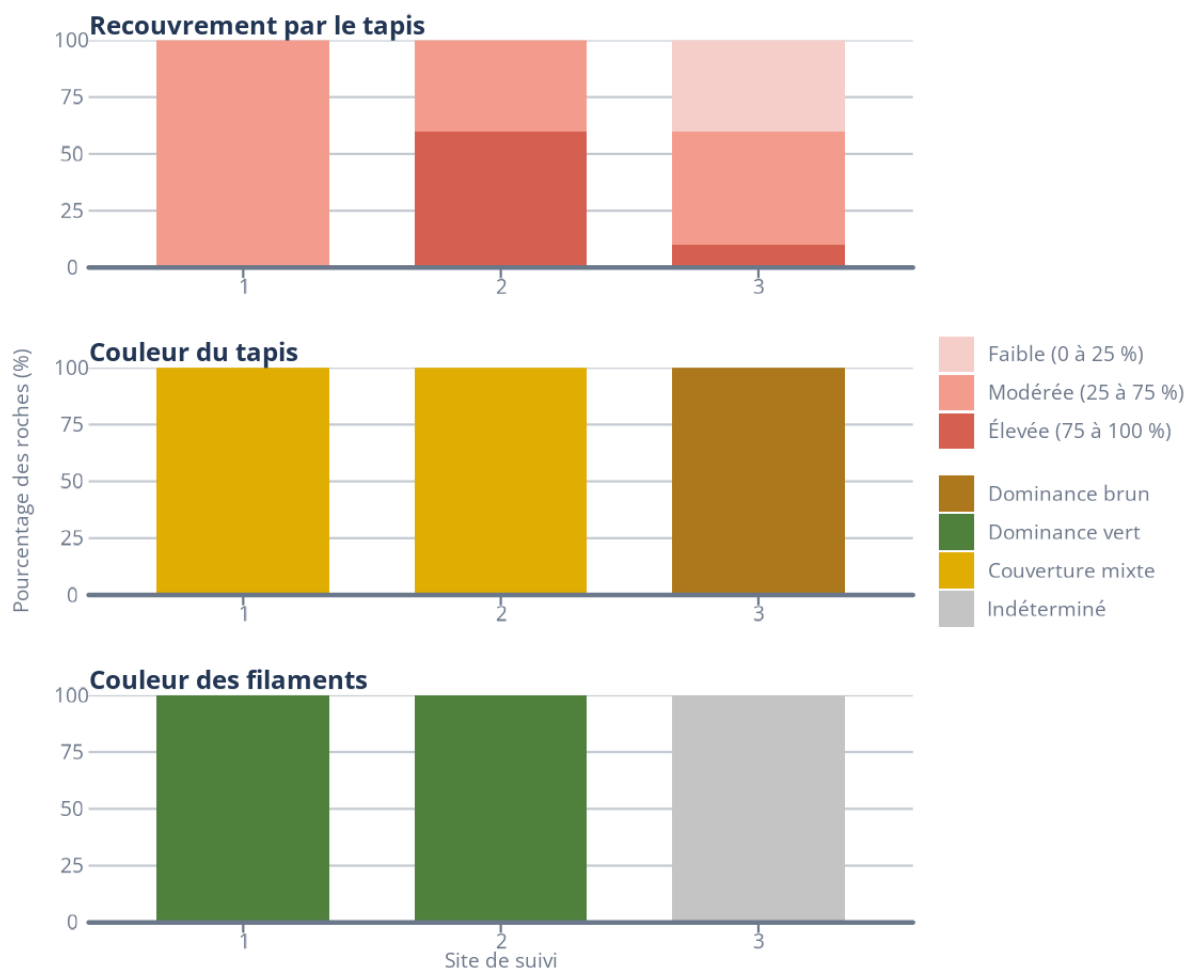
## Caractéristiques du périphyton

Sur la majorité des roches inspectées autour du lac, on observe un recouvrement modéré par le tapis de périphyton.

Parmi les tapis de périphyton observés, 67 % présentent un mélange de brun et de vert et 33 % sont bruns.

Des filaments de périphyton sont présents sur 67 % des roches examinées autour du lac et ils sont tous de couleur verte.
