## Lac de la Raquette – Suivi du périphyton en 2014

Numéro LCE 01436  
Date(s) des observations 31 juillet 2014 et 7 août 2014

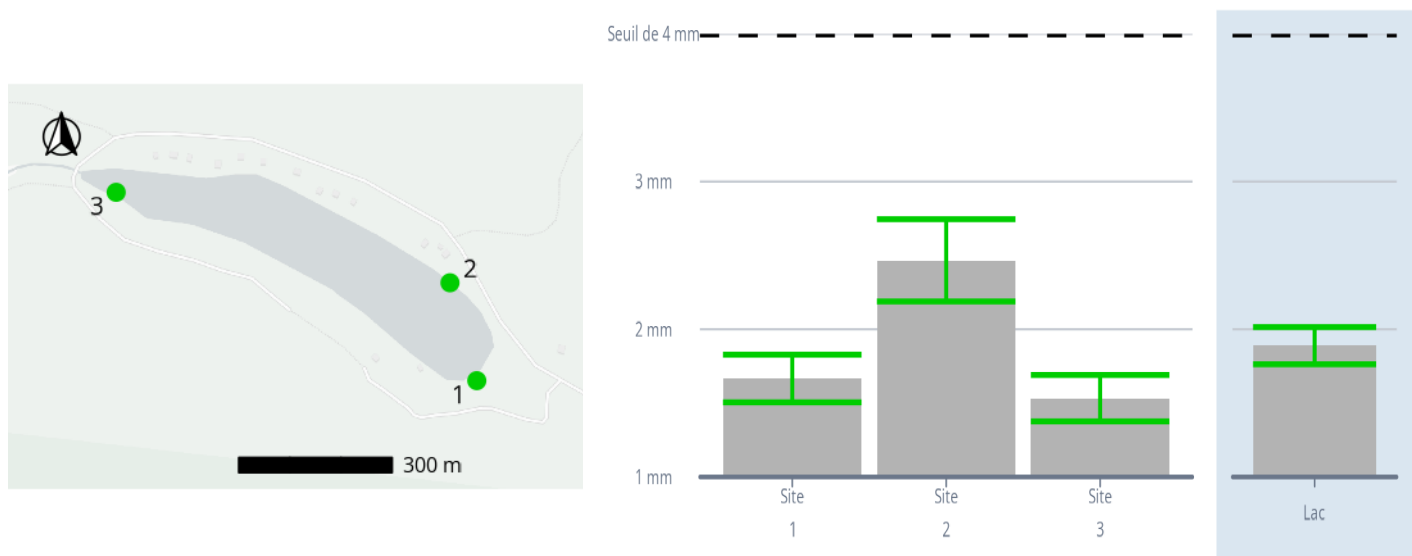
### Épaisseur moyenne du tapis de périphyton

Pour chaque site et pour l'ensemble du lac, les bandes grises représentent l'épaisseur moyenne du périphyton et les barres colorées illustrent la marge d'erreur autour de cette moyenne. À l'échelle du lac, l'épaisseur moyenne du tapis de périphyton est de 1,9 mm. Comme la marge d'erreur se situe entièrement sous la valeur seuil de 4 mm, cela suggère qu'il n'y a pas d'enrichissement en nutriments dans le littoral.

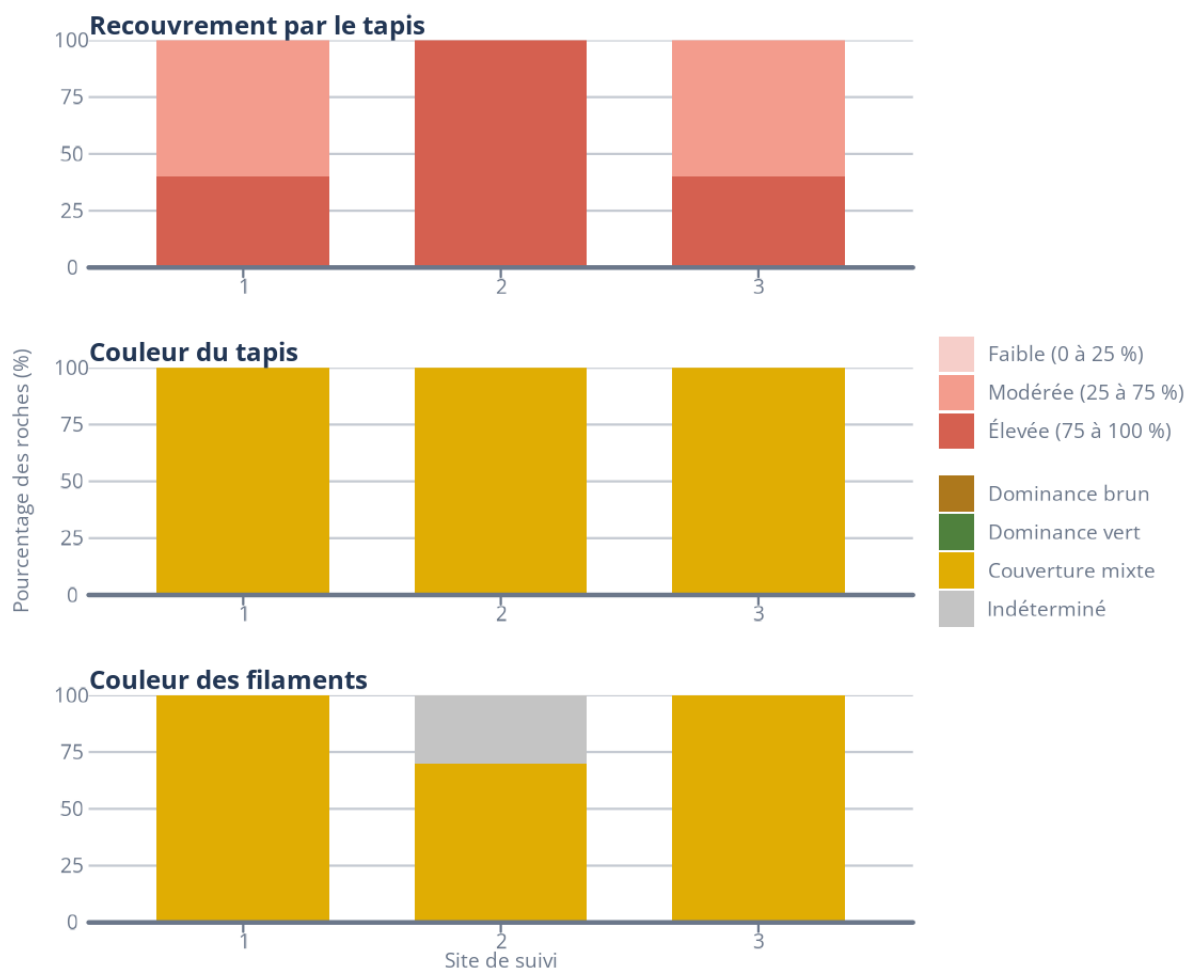
## Caractéristiques du périphyton

Sur la majorité des roches inspectées autour du lac, on observe un recouvrement élevé par le tapis de périphyton.

Les tapis de périphyton présentent tous une combinaison de brun et de vert.

Des filaments de périphyton sont présents sur 90 % des roches examinées autour du lac et ils présentent tous une combinaison de brun et de vert.
