## Lac Saint-Amour – Suivi du périphyton en 2021

| Numéro RSVL | 0231 |
| Municipalité(s) | Sainte-Anne-des-Lacs |
| Date(s) des observations | 22 juillet 2021 |

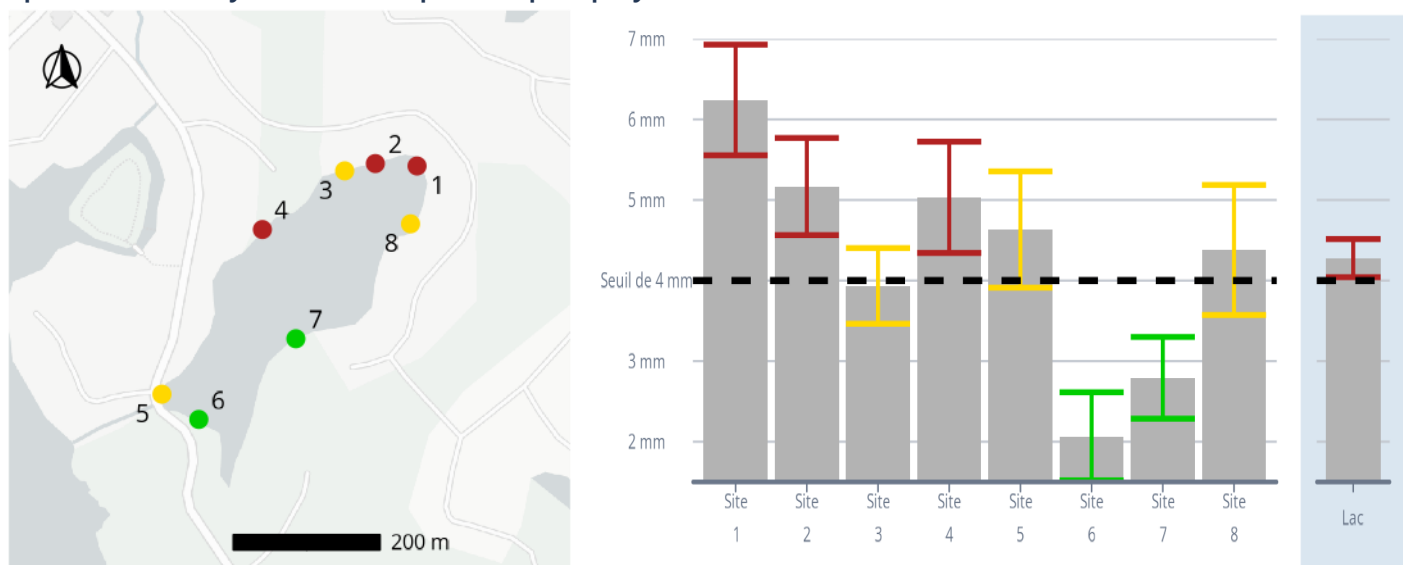
### Épaisseur moyenne du tapis de périphyton

Pour chaque site et pour l'ensemble du lac, les bandes grises représentent l'épaisseur moyenne du périphyton et les barres colorées illustrent la marge d'erreur autour de cette moyenne. À l'échelle du lac, l'épaisseur moyenne du tapis de périphyton est de 4,3 mm. Comme la marge d'erreur se situe entièrement au-dessus de la valeur seuil de 4 mm, cela suggère un enrichissement en nutriments dans le littoral. On observe toutefois une variabilité importante entre les sites.

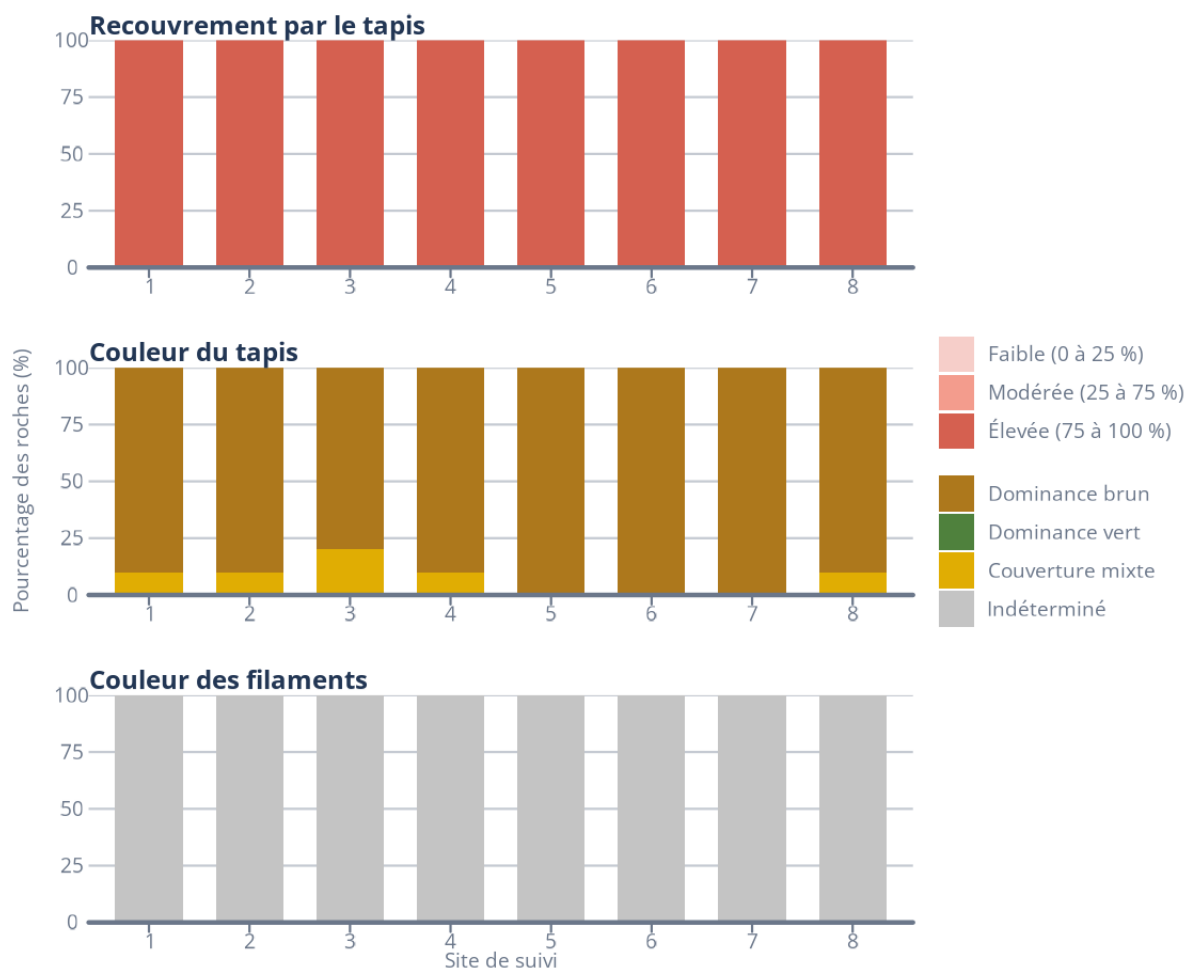
## Caractéristiques du périphyton

Sur toutes les roches inspectées autour du lac, on observe un recouvrement élevé par le tapis de périphyton.

Parmi les tapis de périphyton observés, 92 % sont bruns et 8 % présentent un mélange de brun et de vert.

Aucun filament de périphyton n'a été observé.

Une augmentation du recouvrement, l'apparition de filaments ou une variation de couleur sont des signes à surveiller dans le temps pour détecter un changement dans le milieu.
