## Lac Supérieur – Suivi du périphyton en 2019

| Numéro RSVL | 0068 |
| Municipalité(s) | Lac-Supérieur |
| Date(s) des observations | 20 juillet 2019 et 19 et 25 août 2019 |

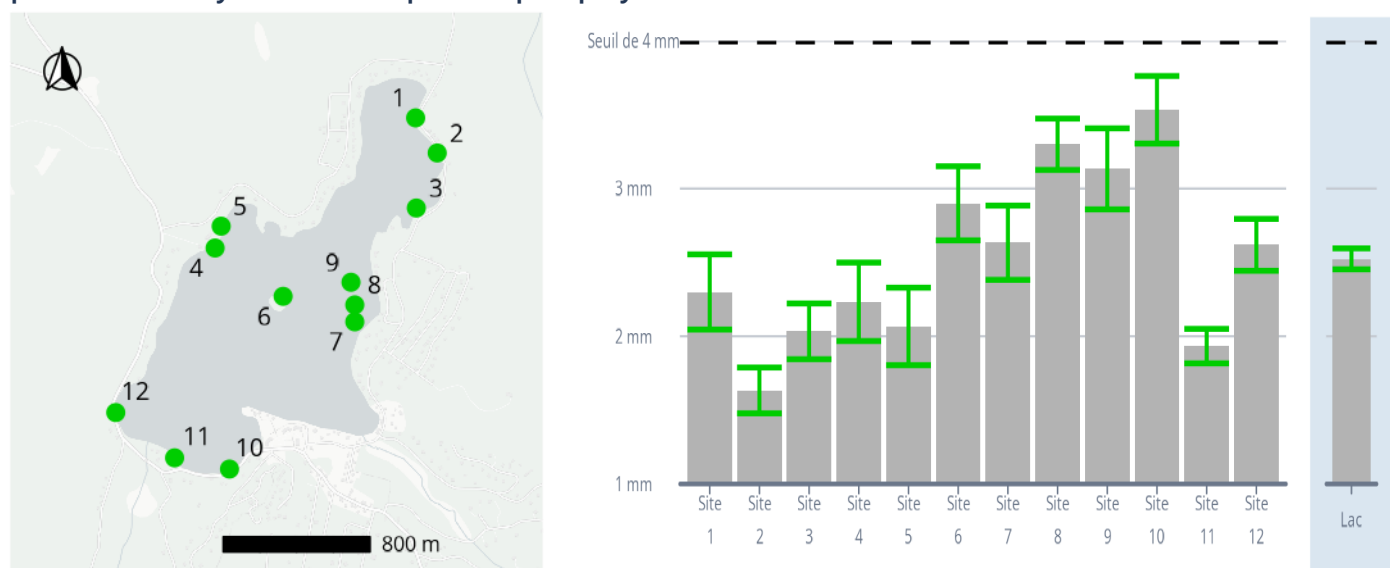
### Épaisseur moyenne du tapis de périphyton

Pour chaque site et pour l'ensemble du lac, les bandes grises représentent l'épaisseur moyenne du périphyton et les barres colorées illustrent la marge d'erreur autour de cette moyenne. À l'échelle du lac, l'épaisseur moyenne du tapis de périphyton est de 2,5 mm. Comme la marge d'erreur se situe entièrement sous la valeur seuil de 4 mm, cela suggère qu'il n'y a pas d'enrichissement en nutriments dans le littoral.

Les caractéristiques du périphyton peuvent varier d'un secteur à l'autre en fonction des apports locaux en nutriments, mais aussi en fonction de la présence d'herbivores aquatiques, de la lumière disponible ou de l'exposition au vent et aux courants.

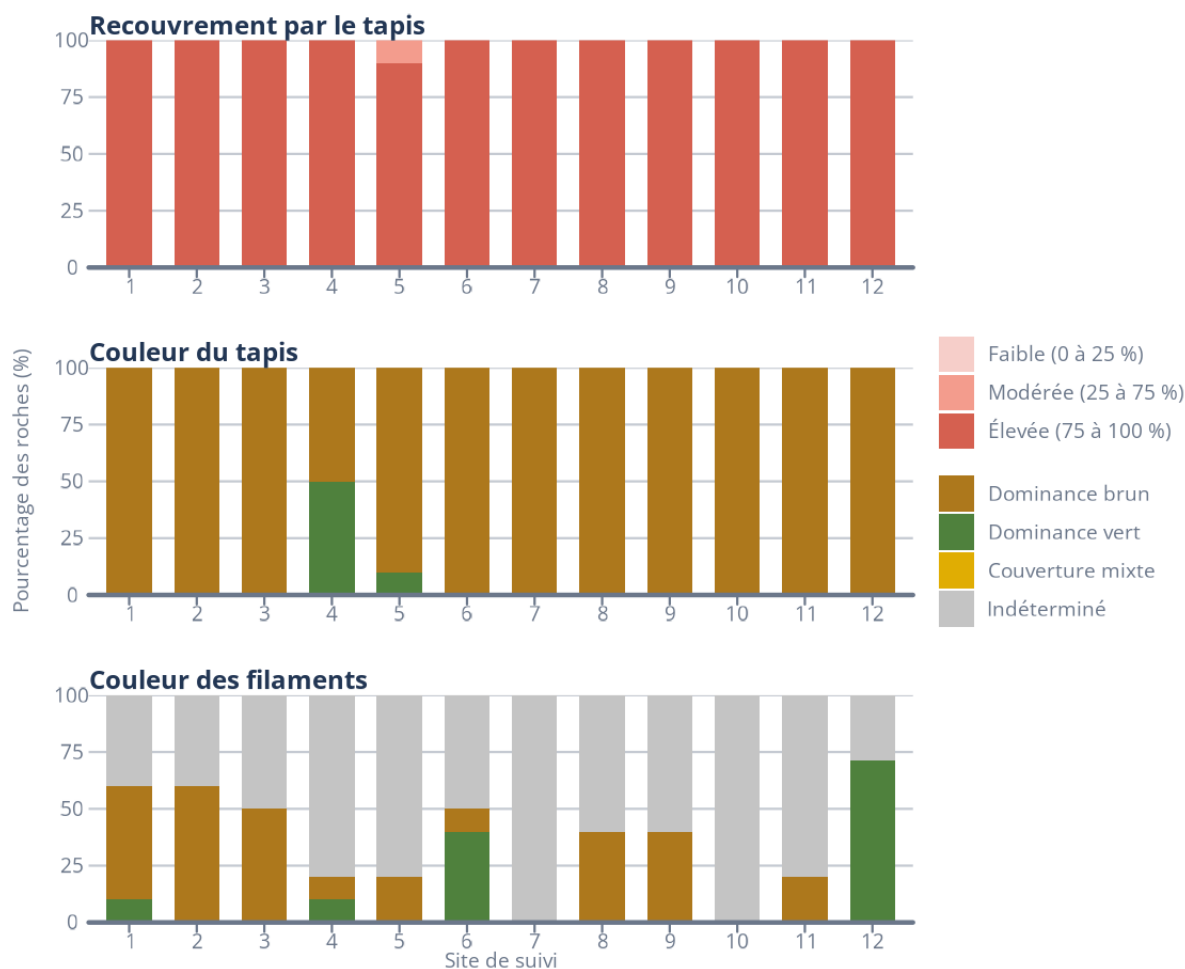
## Caractéristiques du périphyton

Sur la majorité des roches inspectées autour du lac, on observe un recouvrement élevé par le tapis de périphyton.

Parmi les tapis de périphyton observés, 95 % sont bruns et 5 % sont verts.

Des filaments de périphyton sont présents sur 35 % des roches examinées autour du lac. Parmi les roches où des filaments sont observés, 73 % présentent des filaments bruns et 27 % présentent des filaments verts.

Une augmentation du recouvrement, l'apparition de filaments ou une variation de couleur sont des signes à surveiller dans le temps pour détecter un changement dans le milieu.
