## Lac Supérieur – Suivi du périphyton en 2020

| Numéro RSVL | 0068 |
| Municipalité(s) | Lac-Supérieur |
| Date(s) des observations | 10 juillet 2020 et 7, 10, 15 et 19 août 2020 |

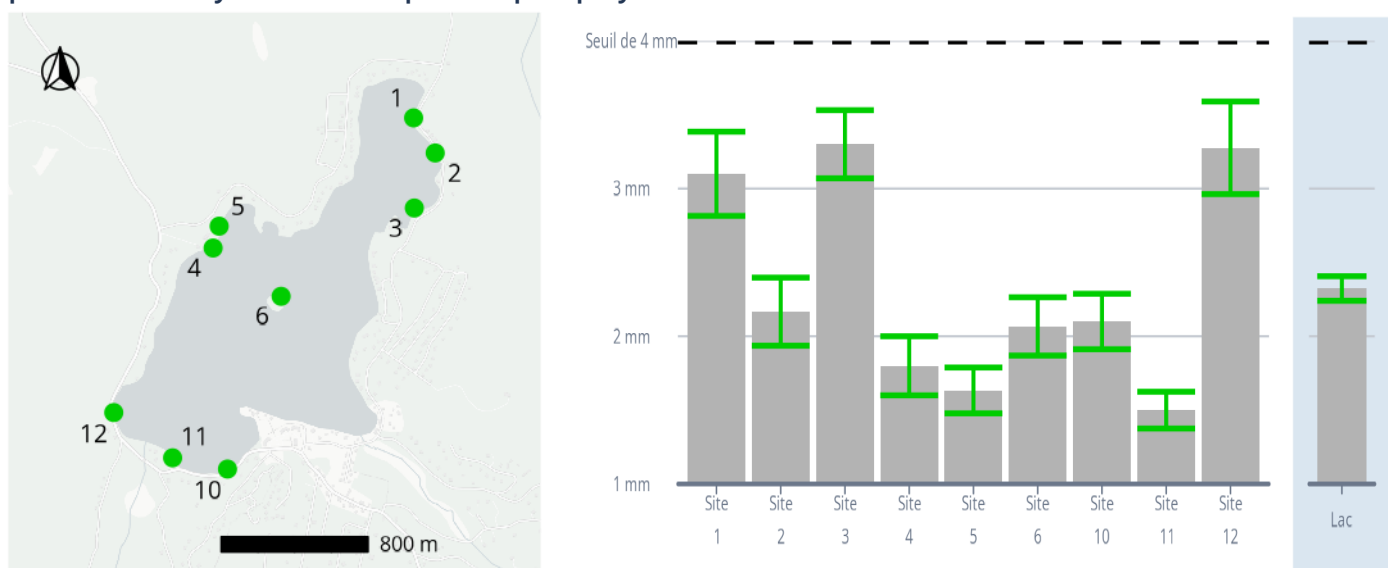
### Épaisseur moyenne du tapis de périphyton

Pour chaque site et pour l'ensemble du lac, les bandes grises représentent l'épaisseur moyenne du périphyton et les barres colorées illustrent la marge d'erreur autour de cette moyenne. À l'échelle du lac, l'épaisseur moyenne du tapis de périphyton est de 2,3 mm. Comme la marge d'erreur se situe entièrement sous la valeur seuil de 4 mm, cela suggère qu'il n'y a pas d'enrichissement en nutriments dans le littoral.

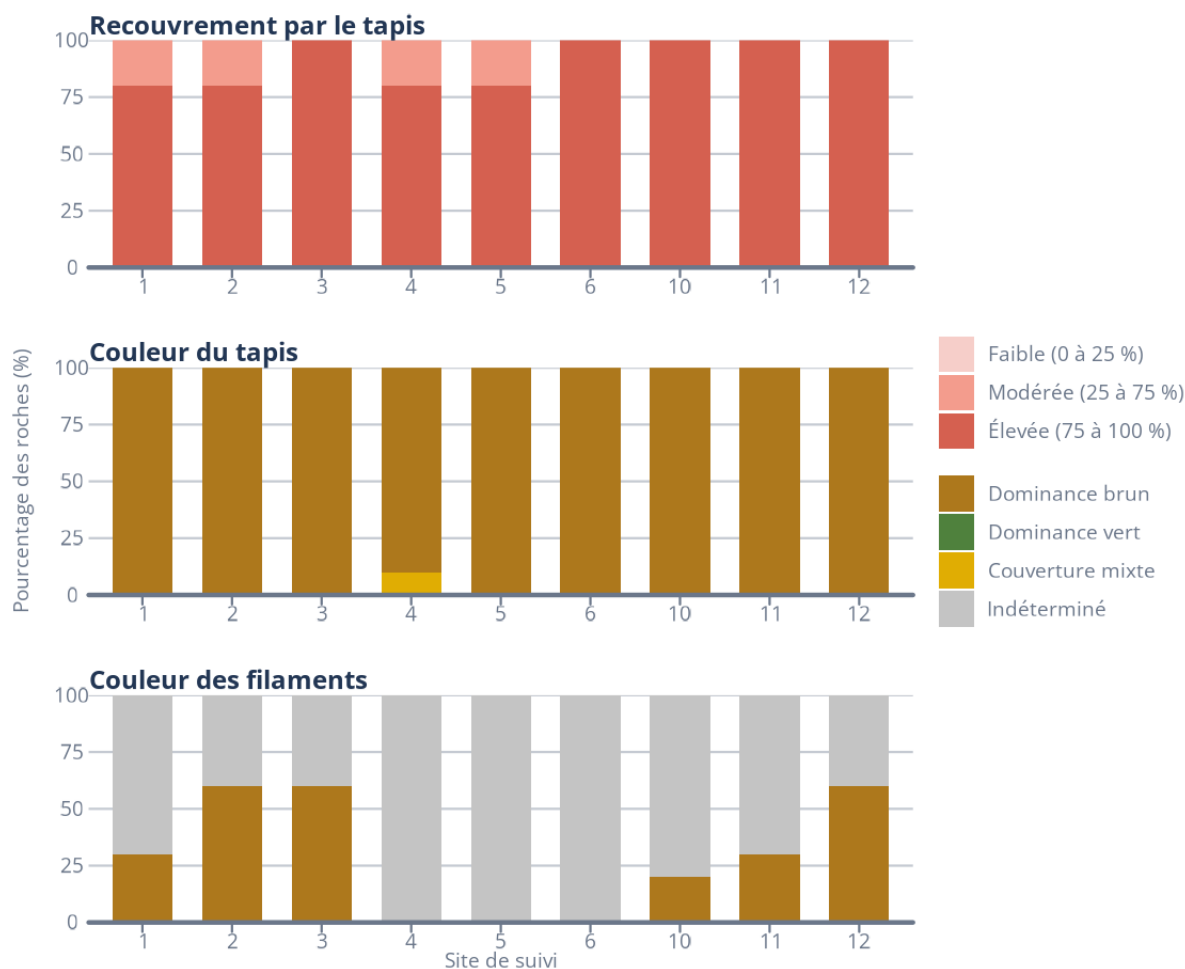
## Caractéristiques du périphyton

Sur la majorité des roches inspectées autour du lac, on observe un recouvrement élevé par le tapis de périphyton.

Parmi les tapis de périphyton observés, 99 % sont bruns et 1 % présentent un mélange de brun et de vert.

Des filaments de périphyton sont présents sur 22 % des roches examinées autour du lac et ils sont tous de couleur brune.
