## Lac Tremblant – Suivi du périphyton en 2016

| Numéro RSVL | 0480 |
| Municipalité(s) | Lac-Tremblant-Nord et Mont-Tremblant |
| Date(s) des observations | 20 juillet 2016 |

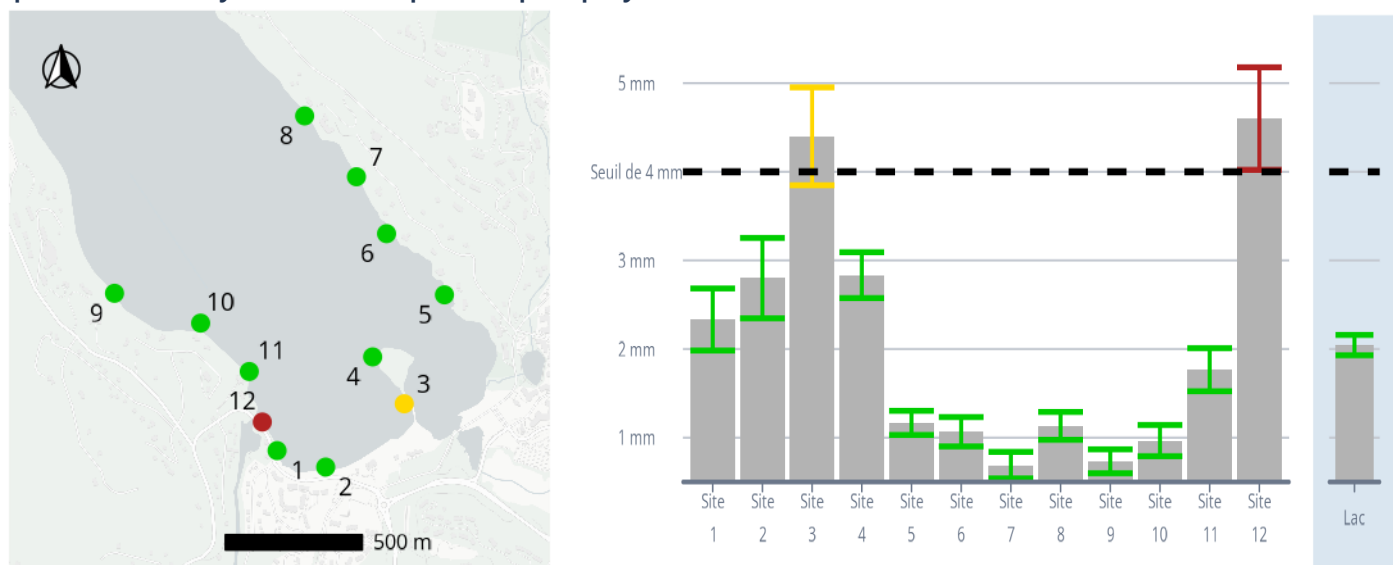
### Épaisseur moyenne du tapis de périphyton

Pour chaque site et pour l'ensemble du lac, les bandes grises représentent l'épaisseur moyenne du périphyton et les barres colorées illustrent la marge d'erreur autour de cette moyenne. À l'échelle du lac, l'épaisseur moyenne du tapis de périphyton est de 2,0 mm. Comme la marge d'erreur se situe entièrement sous la valeur seuil de 4 mm, cela suggère qu'il n'y a pas d'enrichissement en nutriments dans le littoral. Toutefois, pour 1 des 12 sites, la marge d'erreur dépasse le seuil de 4 mm d'épaisseur et pour 1 des 12 sites, la marge d'erreur englobe la valeur seuil de 4 mm.

### Probabilité d'enrichissement en nutriments dans le littoral

- Peu probable
- Probable
- Très probable

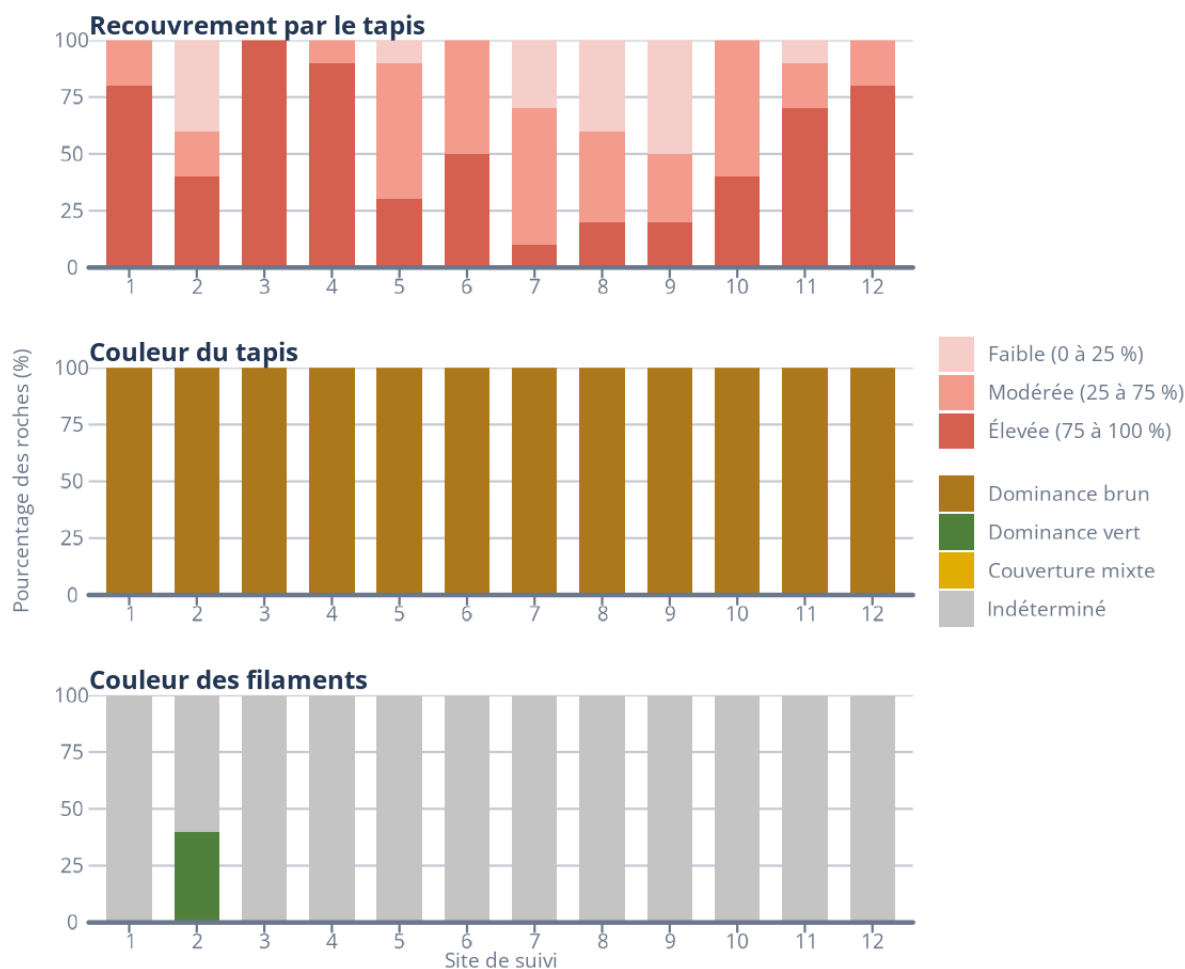
## Caractéristiques du périphyton

Les résultats sont exprimés en pourcentage de roches observées présentant chaque caractéristique.

Sur la majorité des roches inspectées autour du lac, on observe un recouvrement élevé par le tapis de périphyton.

Les tapis de périphyton observés sont tous de couleur brune.

Des filaments de périphyton sont présents sur 3 % des roches examinées autour du lac et ils sont tous de couleur verte.
