## Lac des Trois Milles – Suivi du périphyton en 2013

| Numéro RSVL | 0159 |
| Municipalité(s) | Sainte-Cécile-de-Whitton |
| Date(s) des observations | 29, 30 et 31 juillet 2013 |

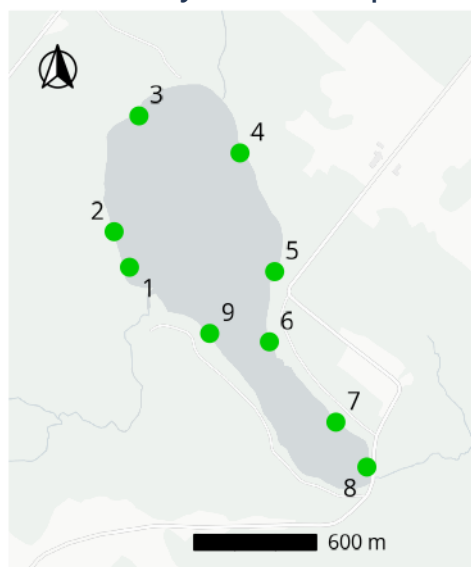
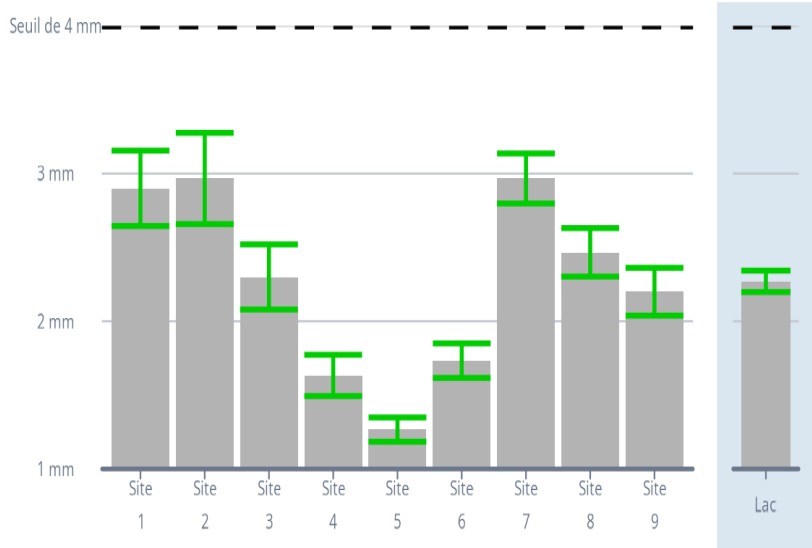
### Épaisseur moyenne du tapis de périphyton

Pour chaque site et pour l'ensemble du lac, les bandes grises représentent l'épaisseur moyenne du périphyton et les barres colorées illustrent la marge d'erreur autour de cette moyenne. À l'échelle du lac, l'épaisseur moyenne du tapis de périphyton est de 2,3 mm. Comme la marge d'erreur se situe entièrement sous la valeur seuil de 4 mm, cela suggère qu'il n'y a pas d'enrichissement en nutriments dans le littoral.

Les caractéristiques du périphyton peuvent varier d'un secteur à l'autre en fonction des apports locaux en nutriments, mais aussi en fonction de la présence d'herbivores aquatiques, de la lumière disponible ou de l'exposition au vent et aux courants.

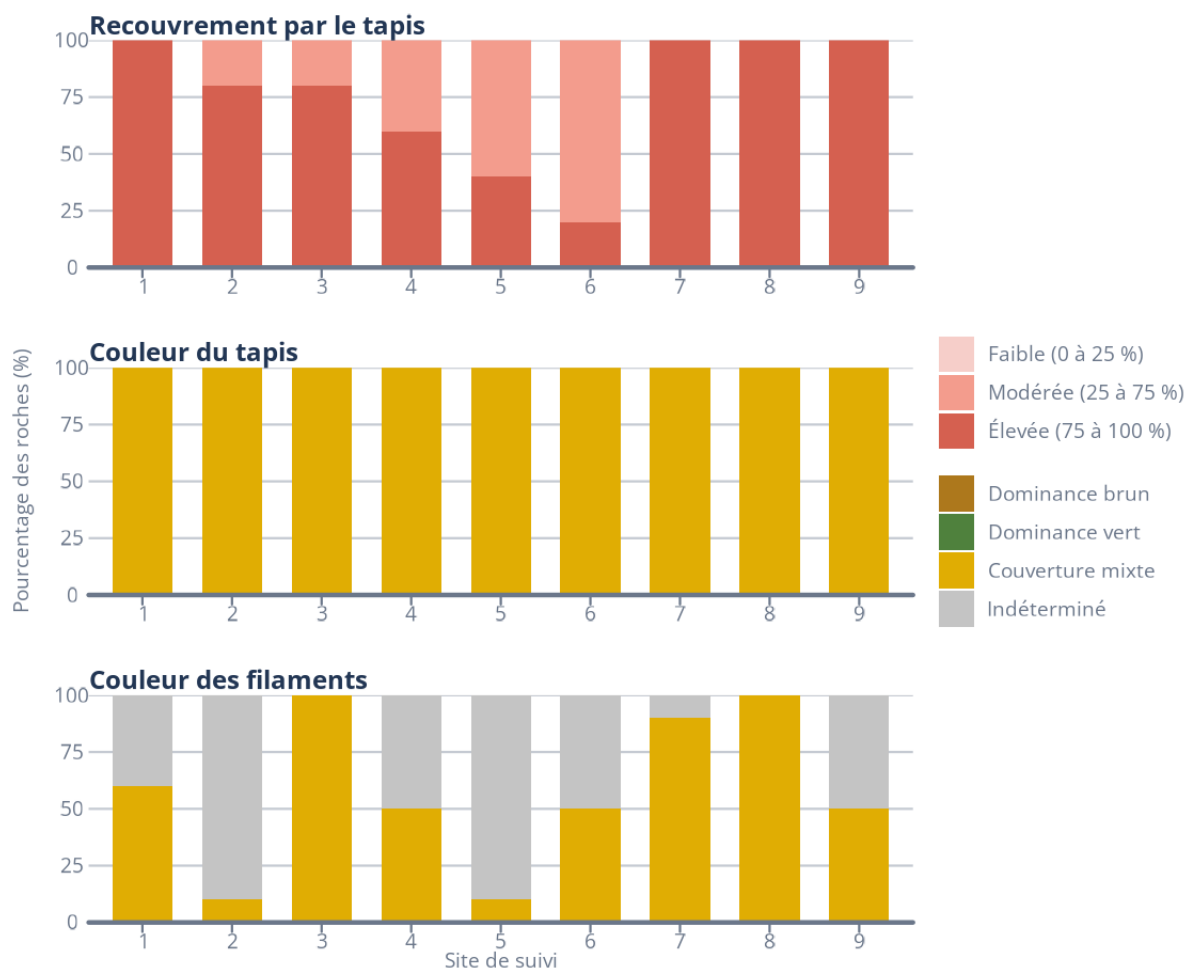
## Caractéristiques du périphyton

Les résultats sont exprimés en pourcentage de roches observées présentant chaque caractéristique.

Sur la majorité des roches inspectées autour du lac, on observe un recouvrement élevé par le tapis de périphyton.

Les tapis de périphyton présentent tous une combinaison de brun et de vert.

Des filaments de périphyton sont présents sur 58 % des roches examinées autour du lac et ils présentent tous une combinaison de brun et de vert.

Une augmentation du recouvrement, l'apparition de filaments ou une variation de couleur sont des signes à surveiller dans le temps pour détecter un changement dans le milieu.
