## Lac des Trois Mille – Suivi du périphyton en 2014

| Numéro RSVL | 0159 |
| Municipalité(s) | Sainte-Cécile-de-Whitton |
| Date(s) des observations | 21 août 2014 |

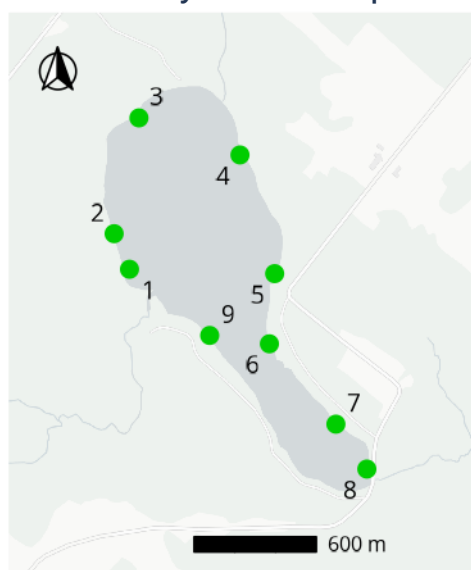
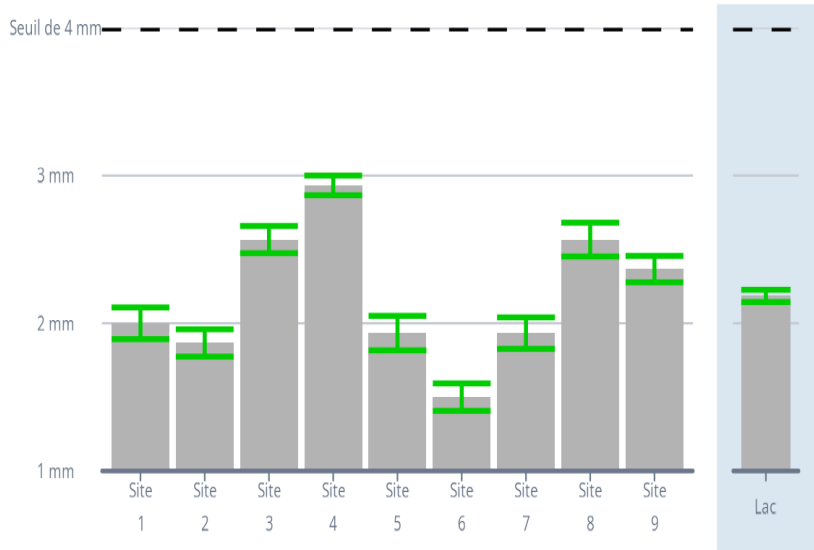
### Épaisseur moyenne du tapis de périphyton

### Probabilité d'enrichissement en nutriments dans le littoral

Pour chaque site et pour l'ensemble du lac, les bandes grises représentent l'épaisseur moyenne du périphyton et les barres colorées illustrent la marge d'erreur autour de cette moyenne. À l'échelle du lac, l'épaisseur moyenne du tapis de périphyton est de 2,2 mm. Comme la marge d'erreur se situe entièrement sous la valeur seuil de 4 mm, cela suggère qu'il n'y a pas d'enrichissement en nutriments dans le littoral.

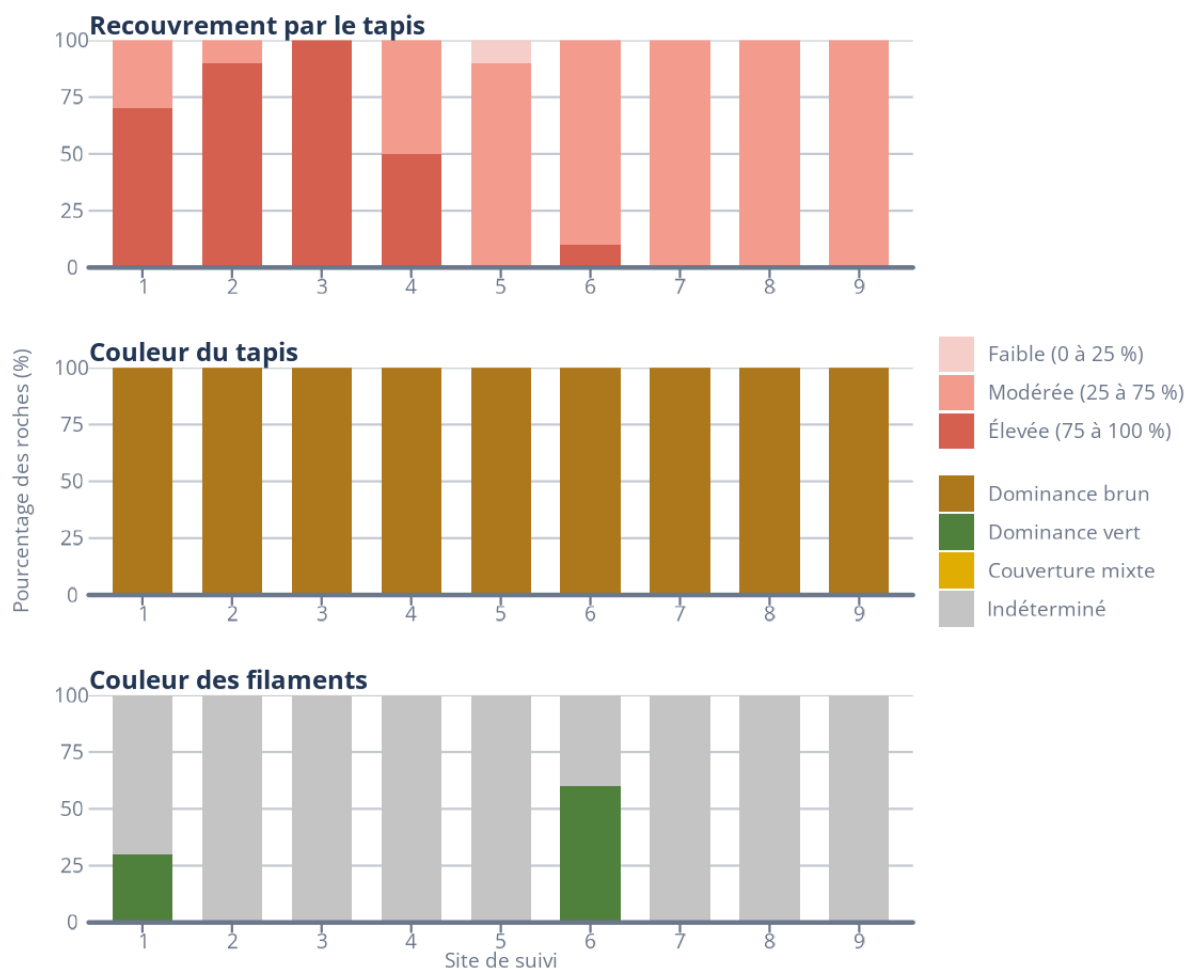
## Caractéristiques du périphyton

Les résultats sont exprimés en pourcentage de roches observées présentant chaque caractéristique.

Sur la majorité des roches inspectées autour du lac, on observe un recouvrement modéré par le tapis de périphyton. Les sites d'échantillonnage 2 et 3 se démarquent par un recouvrement particulièrement élevé.

Les tapis de périphyton observés sont tous de couleur brune.

Des filaments de périphyton sont présents sur 10 % des roches examinées autour du lac et ils sont tous de couleur verte.
