## Lac Pohénégamook – Suivi du périphyton en 2015

| Numéro RSVL | 0728 |
| Municipalité(s) | Pohénégamook |
| Date(s) des observations | 19 et 20 août 2015 |

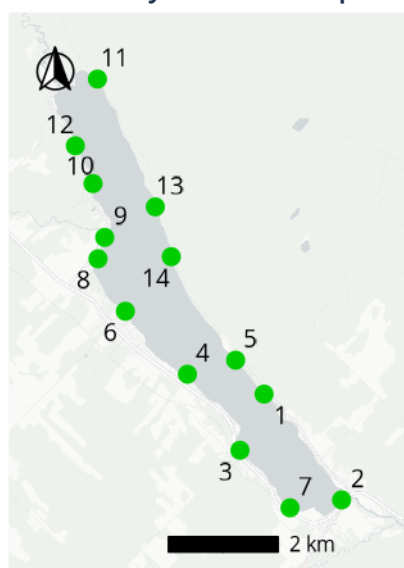
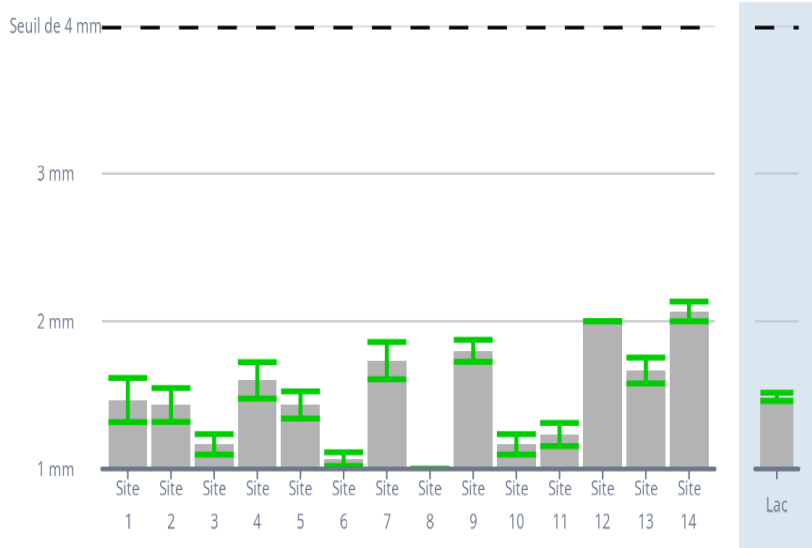
### Épaisseur moyenne du tapis de périphyton

Pour chaque site et pour l'ensemble du lac, les bandes grises représentent l'épaisseur moyenne du périphyton et les barres colorées illustrent la marge d'erreur autour de cette moyenne. À l'échelle du lac, l'épaisseur moyenne du tapis de périphyton est de 1,5 mm. Comme la marge d'erreur se situe entièrement sous la valeur seuil de 4 mm, cela suggère qu'il n'y a pas d'enrichissement en nutriments dans le littoral.

Les caractéristiques du périphyton peuvent varier d'un secteur à l'autre en fonction des apports locaux en nutriments, mais aussi en fonction de la présence d'herbivores aquatiques, de la lumière disponible ou de l'exposition au vent et aux courants.

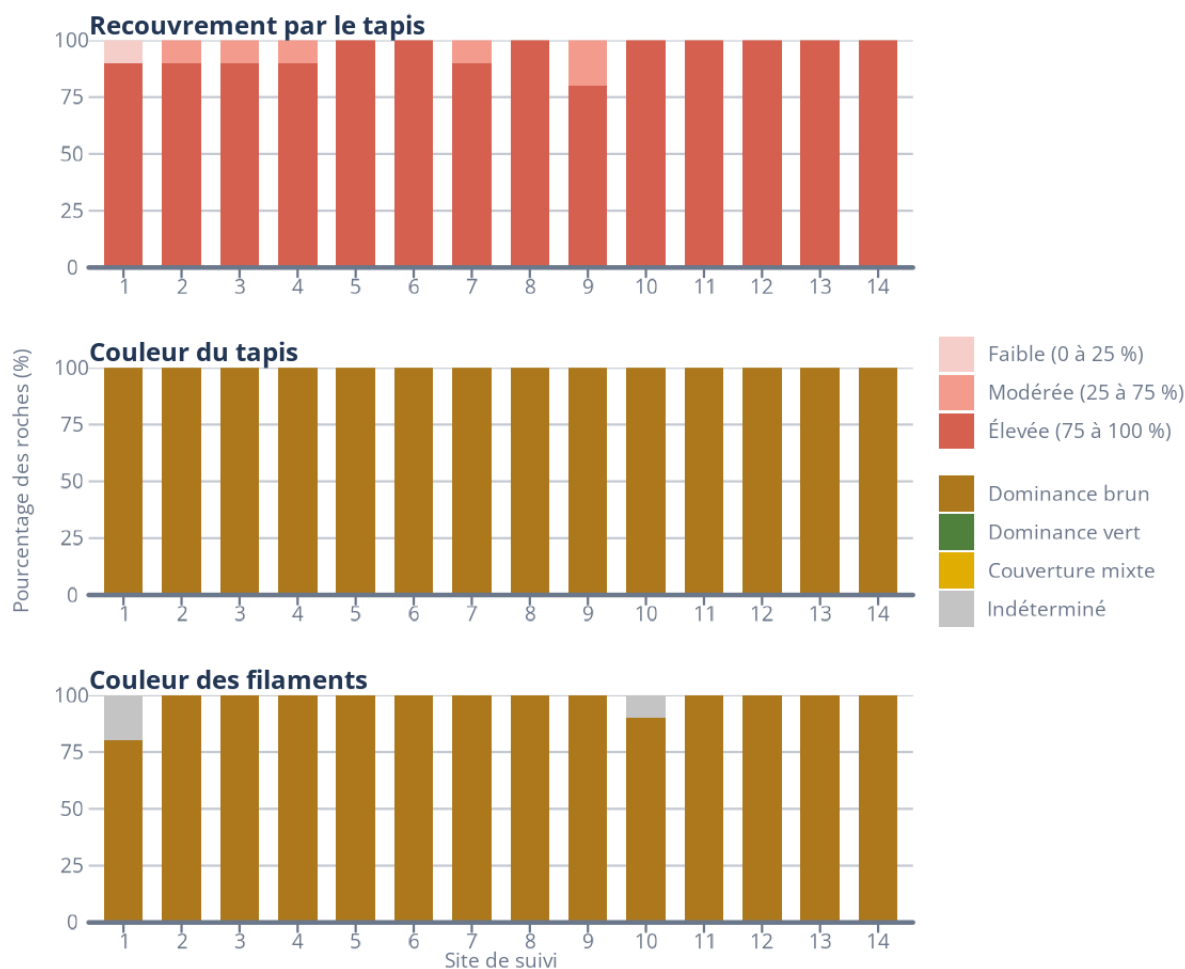
## Caractéristiques du périphyton

Sur la majorité des roches inspectées autour du lac, on observe un recouvrement élevé par le tapis de périphyton.

Les tapis de périphyton observés sont tous de couleur brune.

Des filaments de périphyton sont présents sur 98 % des roches examinées autour du lac et ils sont tous de couleur brune.

Une augmentation du recouvrement, l'apparition de filaments ou une variation de couleur sont des signes à surveiller dans le temps pour détecter un changement dans le milieu.
