## Lac Bowker – Suivi du périphyton en 2016

| Numéro RSVL | 0563 |
| Municipalité(s) | Orford |
| Date(s) des observations | 4 août 2016 |

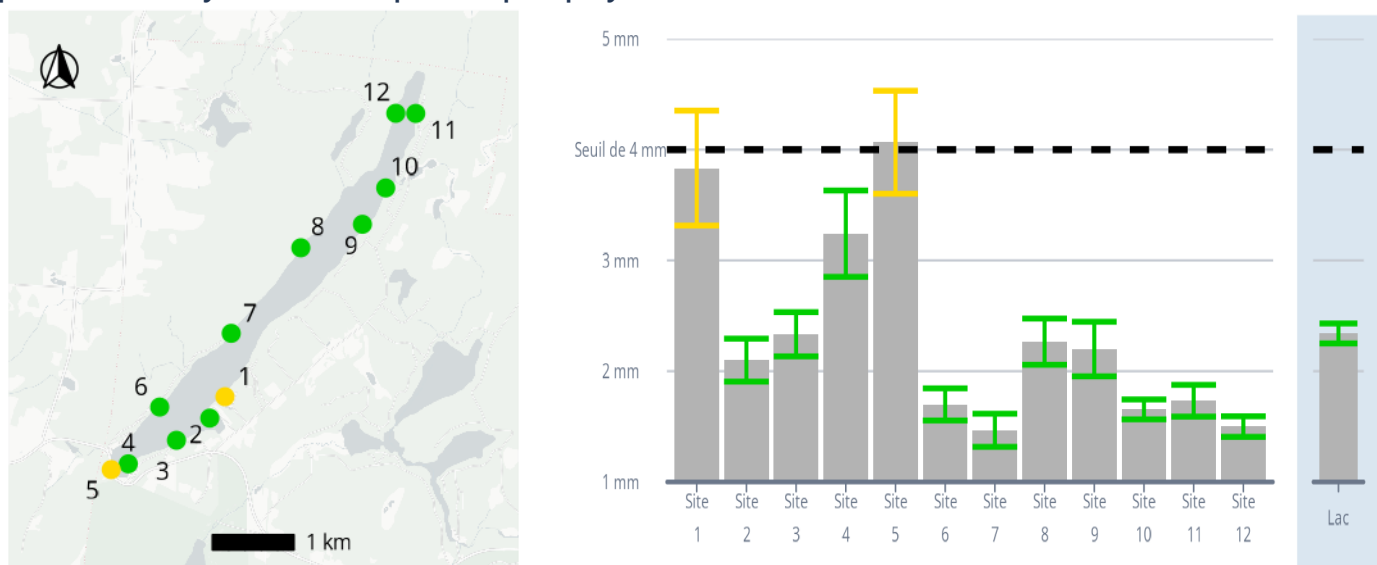
### Épaisseur moyenne du tapis de périphyton

Pour chaque site et pour l'ensemble du lac, les bandes grises représentent l'épaisseur moyenne du périphyton et les barres colorées illustrent la marge d'erreur autour de cette moyenne. À l'échelle du lac, l'épaisseur moyenne du tapis de périphyton est de 2,3 mm. Comme la marge d'erreur se situe entièrement sous la valeur seuil de 4 mm, cela suggère qu'il n'y a pas d'enrichissement en nutriments dans le littoral. Toutefois, pour 2 des 12 sites, la marge d'erreur englobe la valeur seuil de 4 mm, ce qui suggère un enrichissement probable en nutriments à ces endroits.

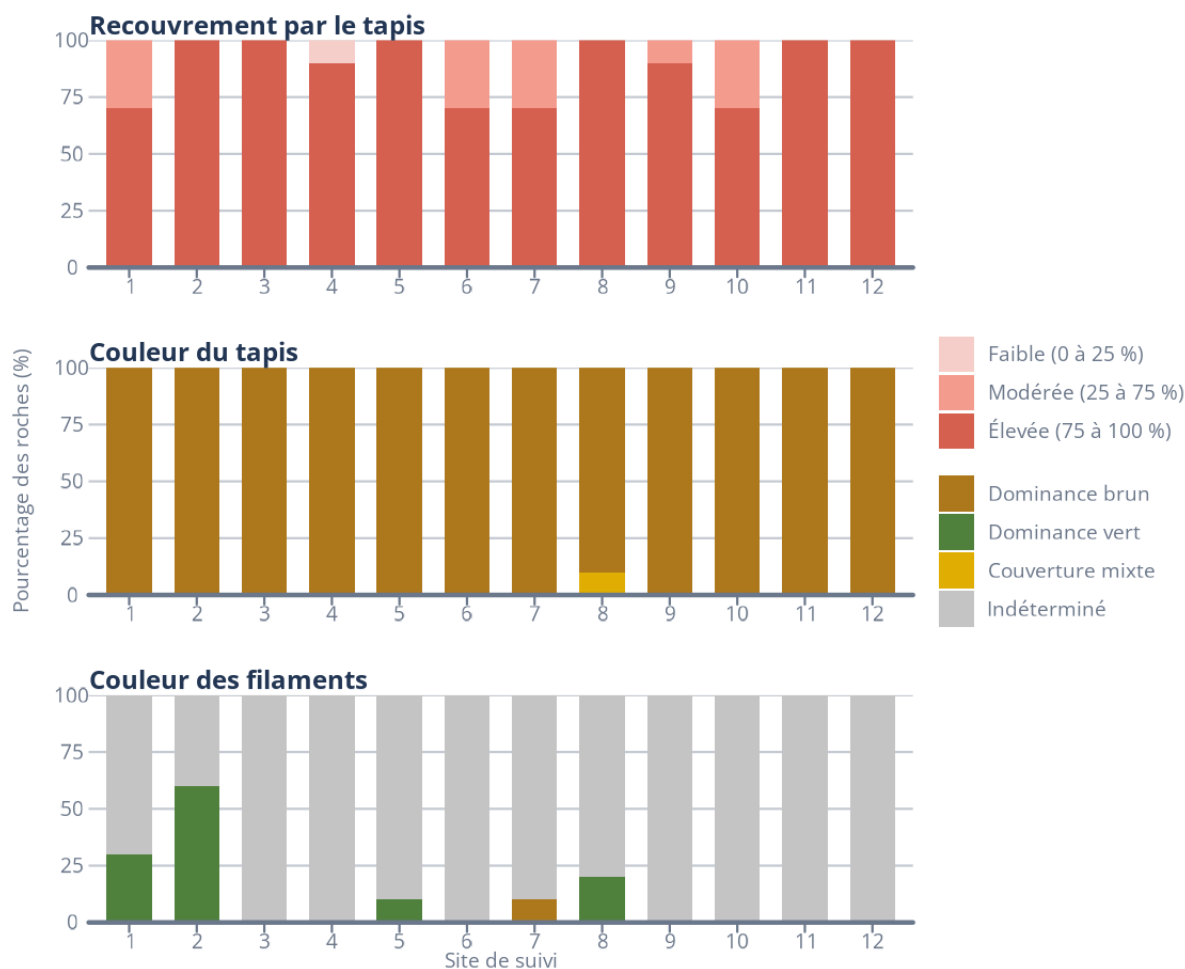
## Caractéristiques du périphyton

Les résultats sont exprimés en pourcentage de roches observées présentant chaque caractéristique.

Sur la majorité des roches inspectées autour du lac, on observe un recouvrement élevé par le tapis de périphyton.

Parmi les tapis de périphyton observés, 99 % sont bruns et 1 % présentent un mélange de brun et de vert.

Des filaments de périphyton sont présents sur 11 % des roches examinées autour du lac. Parmi les roches où des filaments sont observés, 92 % présentent des filaments verts et 8 % présentent des filaments bruns.
