## Lac Bixley – Suivi du périphyton en 2013

| Numéro RSVL | 0056 |
| Municipalité(s) | Wentworth |
| Date(s) des observations | 6 août 2013 |

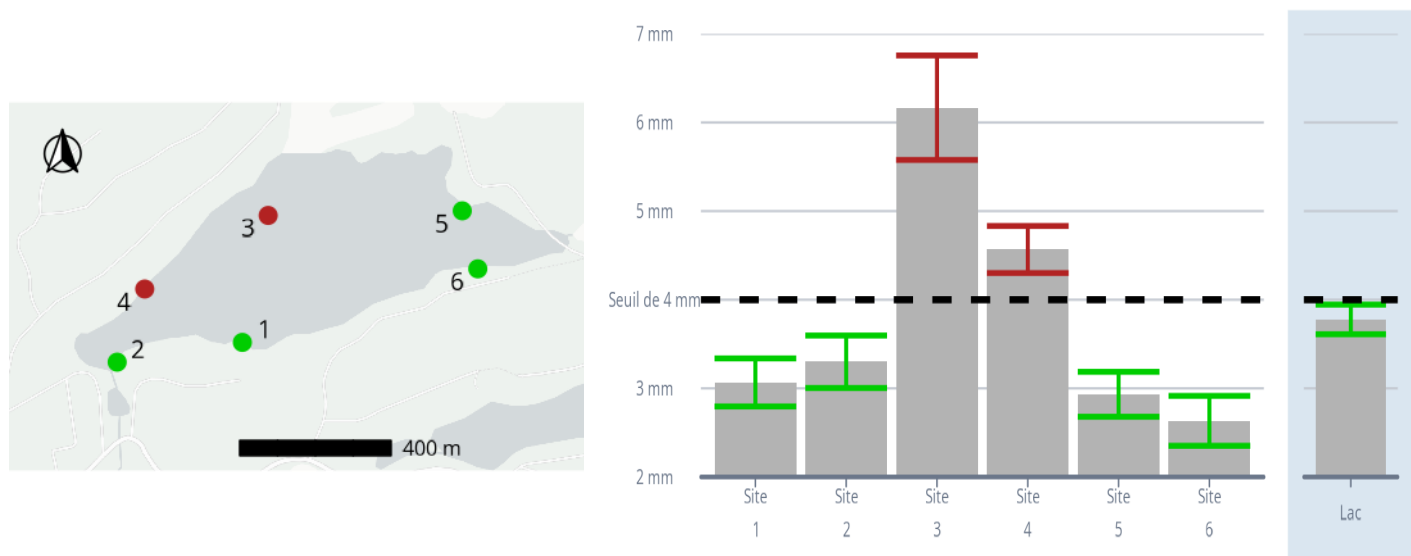
### Épaisseur moyenne du tapis de périphyton

Pour chaque site et pour l'ensemble du lac, les bandes grises représentent l'épaisseur moyenne du périphyton et les barres colorées illustrent la marge d'erreur autour de cette moyenne. À l'échelle du lac, l'épaisseur moyenne du tapis de périphyton est de 3,8 mm. Comme la marge d'erreur se situe entièrement sous la valeur seuil de 4 mm, cela suggère qu'il n'y a pas d'enrichissement en nutriments dans le littoral. Toutefois, pour 2 des 6 sites, la marge d'erreur dépasse le seuil de 4 mm d'épaisseur, ce qui suggère un enrichissement en nutriments à ces endroits.

Les caractéristiques du périphyton peuvent varier d'un secteur à l'autre en fonction des apports locaux en nutriments, mais aussi en fonction de la présence d'herbivores aquatiques, de la lumière disponible ou de l'exposition au vent et aux courants.

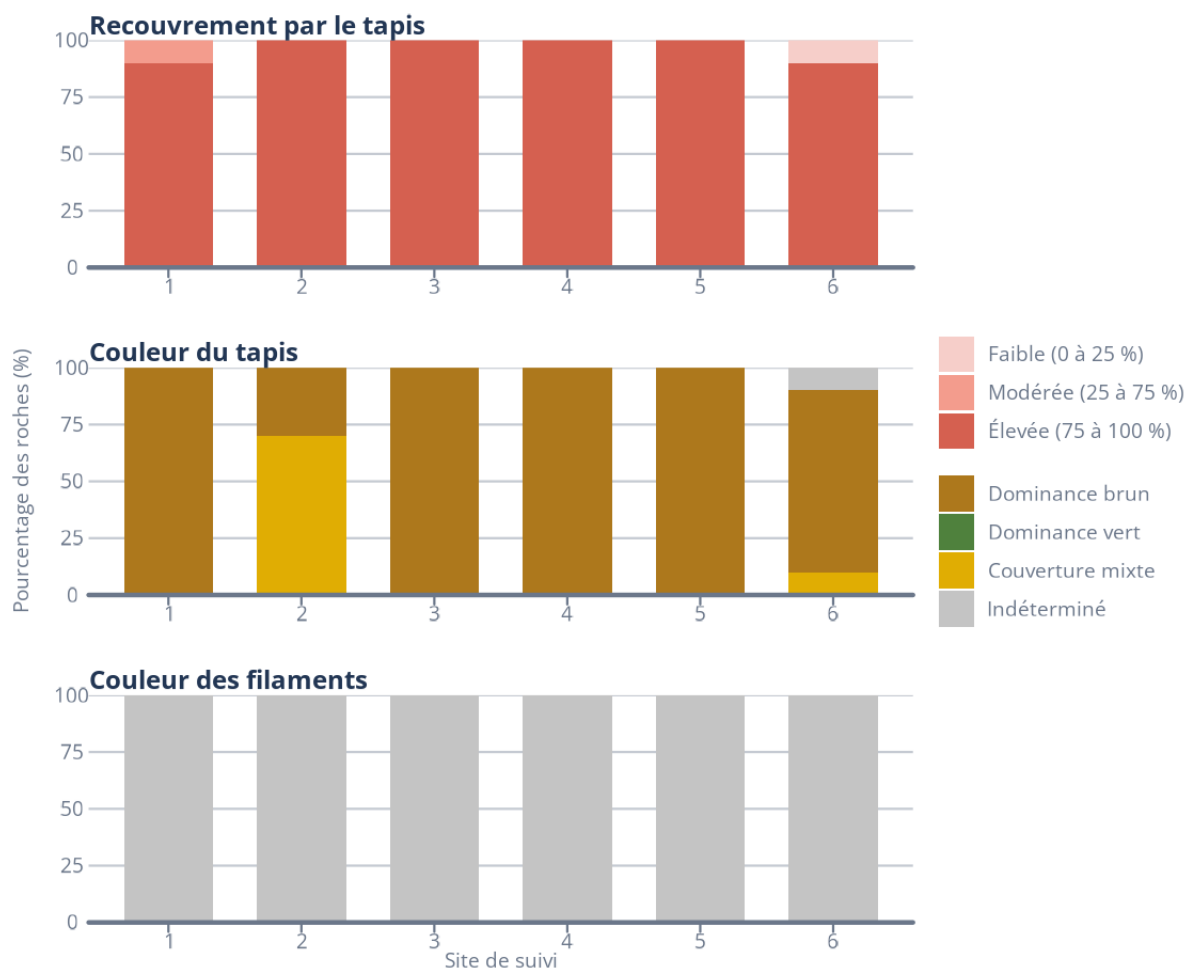
## Caractéristiques du périphyton

Les résultats sont exprimés en pourcentage de roches observées présentant chaque caractéristique.

Sur la majorité des roches inspectées autour du lac, on observe un recouvrement élevé par le tapis de périphyton.

Parmi les tapis de périphyton observés, 86 % sont bruns et 14 % présentent un mélange de brun et de vert.

Aucun filament de périphyton n'a été observé.

Une augmentation du recouvrement, l'apparition de filaments ou une variation de couleur sont des signes à surveiller dans le temps pour détecter un changement dans le milieu.
