## Lac Bixley – Suivi du périphyton en 2014

| Numéro RSVL | 0056 |
| Municipalité(s) | Wentworth |
| Date(s) des observations | 4 août 2014 |

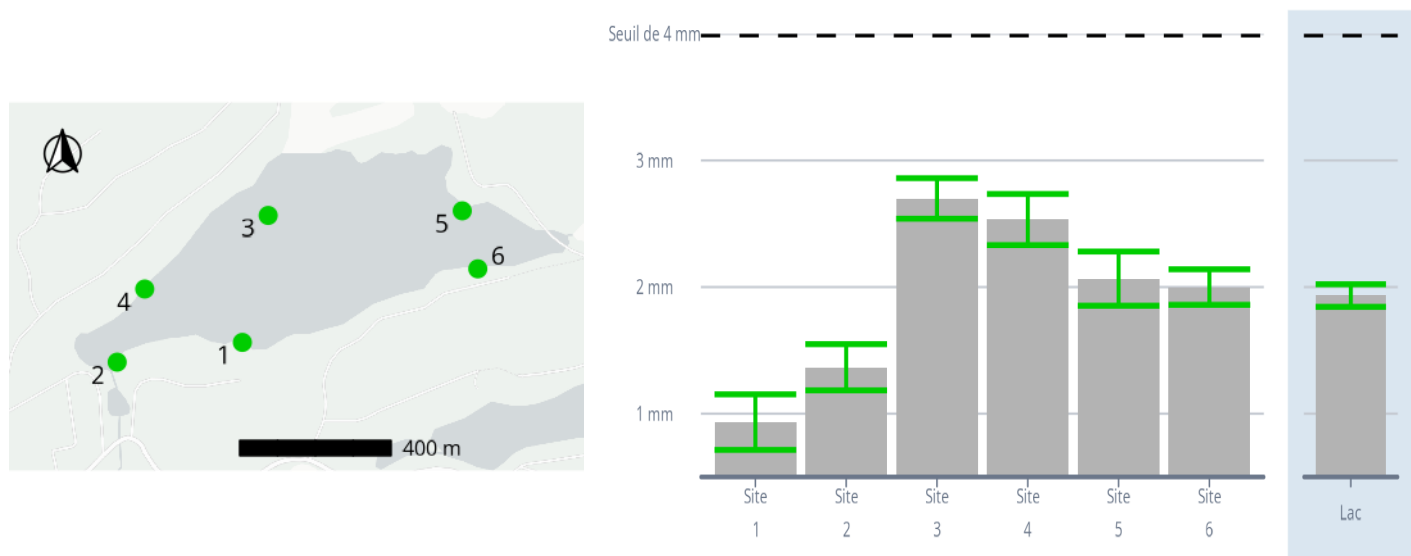
### Épaisseur moyenne du tapis de périphyton

Pour chaque site et pour l'ensemble du lac, les bandes grises représentent l'épaisseur moyenne du périphyton et les barres colorées illustrent la marge d'erreur autour de cette moyenne. À l'échelle du lac, l'épaisseur moyenne du tapis de périphyton est de 1,9 mm. Comme la marge d'erreur se situe entièrement sous la valeur seuil de 4 mm, cela suggère qu'il n'y a pas d'enrichissement en nutriments dans le littoral.

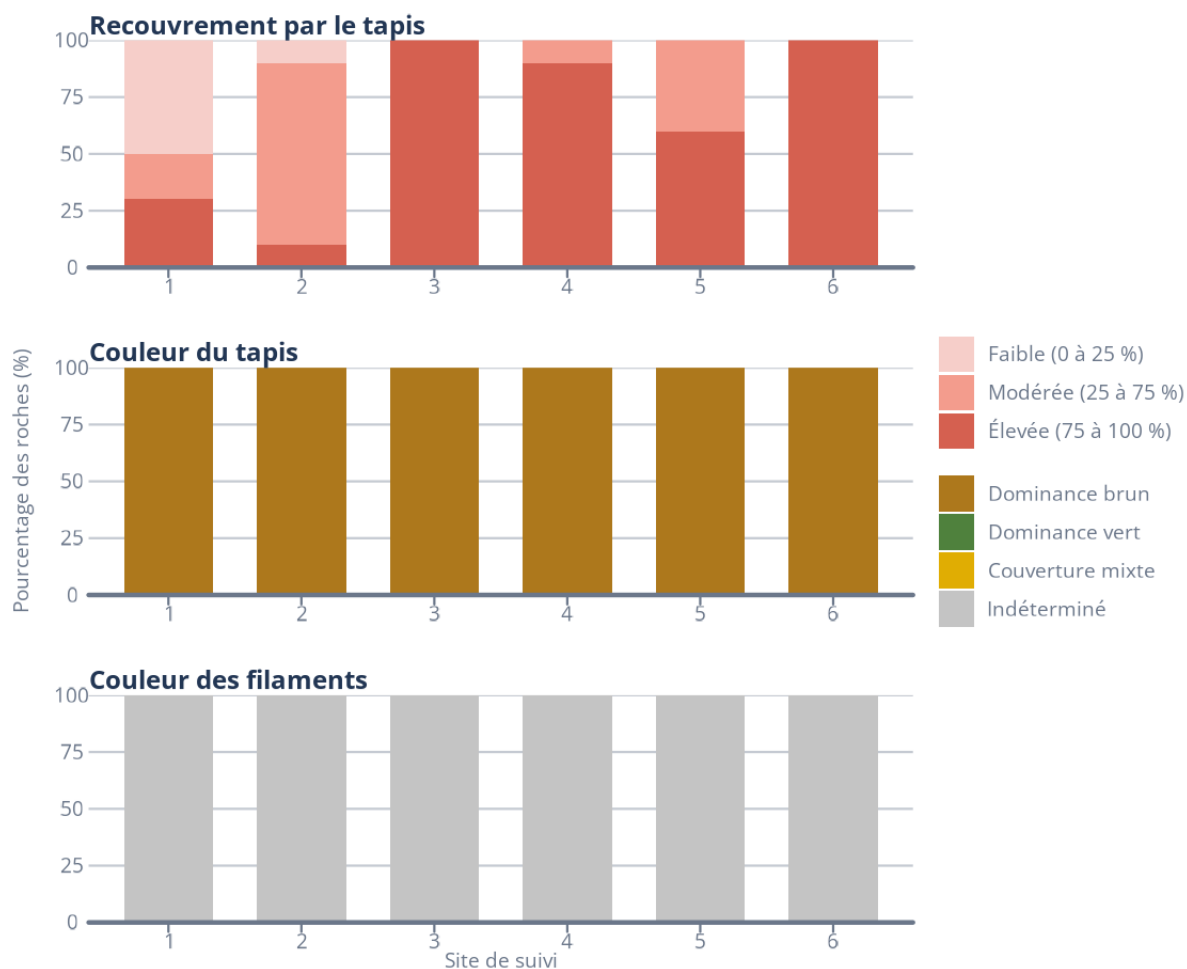
## Caractéristiques du périphyton

Les résultats sont exprimés en pourcentage de roches observées présentant chaque caractéristique.

Sur la majorité des roches inspectées autour du lac, on observe un recouvrement élevé par le tapis de périphyton.

Les tapis de périphyton observés sont tous de couleur brune.

Aucun filament de périphyton n'a été observé.
