## Lac Caché – Suivi du périphyton en 2013

| Numéro RSVL | 0052 |
| Municipalité(s) | Baie-des-Chaloupes et La Macaza |
| Date(s) des observations | 24 et 25 août 2013 |

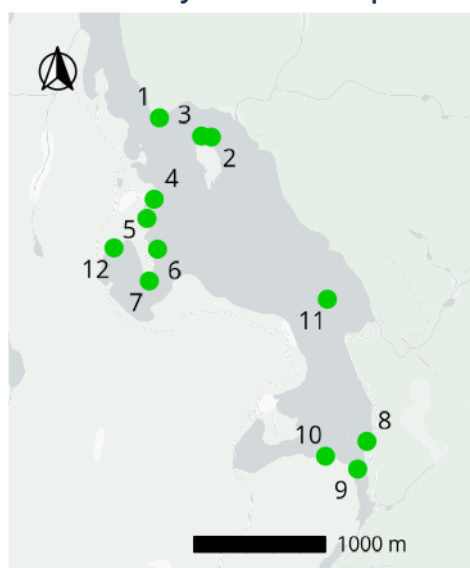
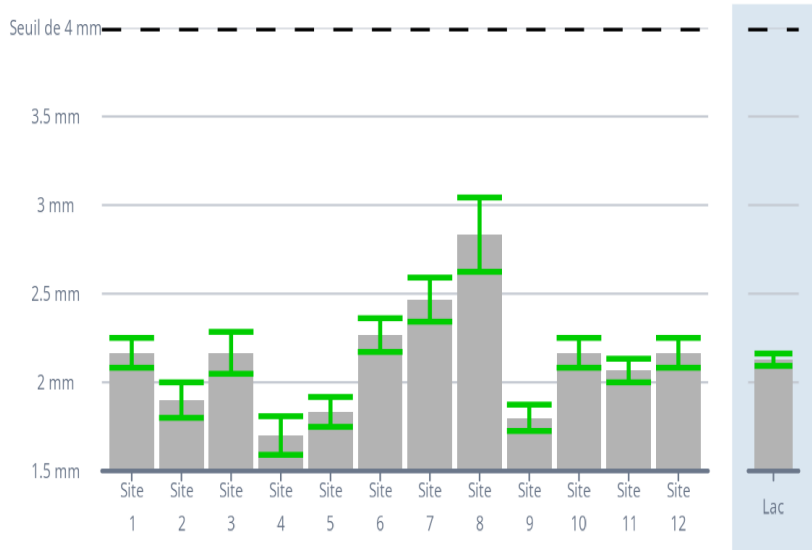
### Épaisseur moyenne du tapis de périphyton

Pour chaque site et pour l'ensemble du lac, les bandes grises représentent l'épaisseur moyenne du périphyton et les barres colorées illustrent la marge d'erreur autour de cette moyenne. À l'échelle du lac, l'épaisseur moyenne du tapis de périphyton est de 2,1 mm. Comme la marge d'erreur se situe entièrement sous la valeur seuil de 4 mm, cela suggère qu'il n'y a pas d'enrichissement en nutriments dans le littoral.

Les caractéristiques du périphyton peuvent varier d'un secteur à l'autre en fonction des apports locaux en nutriments, mais aussi en fonction de la présence d'herbivores aquatiques, de la lumière disponible ou de l'exposition au vent et aux courants.

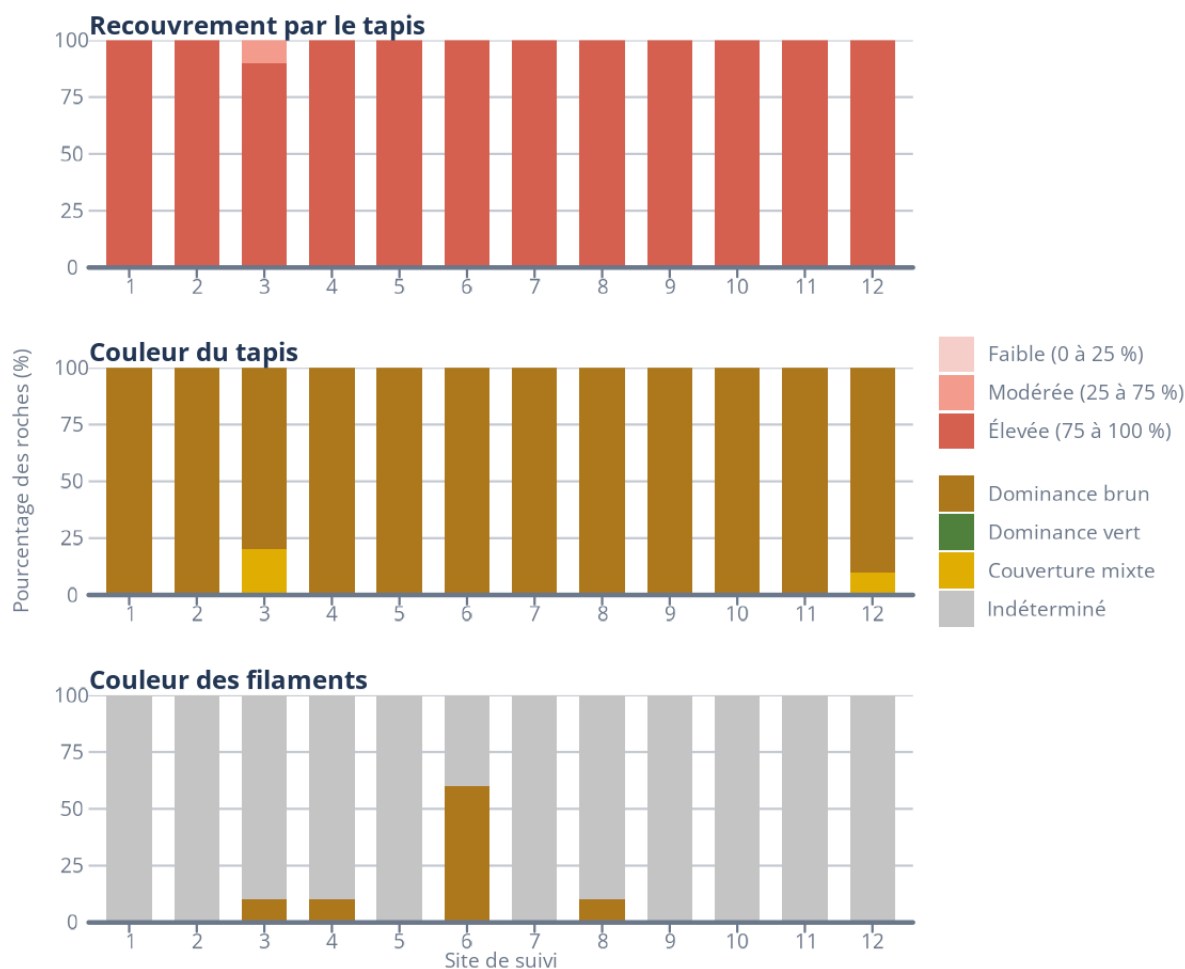
## Caractéristiques du périphyton

Les résultats sont exprimés en pourcentage de roches observées présentant chaque caractéristique.

Sur la majorité des roches inspectées autour du lac, on observe un recouvrement élevé par le tapis de périphyton.

Parmi les tapis de périphyton observés, 98 % sont bruns et 2 % présentent un mélange de brun et de vert.

Des filaments de périphyton sont présents sur 8 % des roches examinées autour du lac et ils sont tous de couleur brune.

Une augmentation du recouvrement, l'apparition de filaments ou une variation de couleur sont des signes à surveiller dans le temps pour détecter un changement dans le milieu.
