## Lac du Moulin – Suivi du périphyton en 2021

| Numéro RSVL | 0846 |
| Municipalité(s) | Kipawa |
| Date(s) des observations | 19 juillet 2021 |

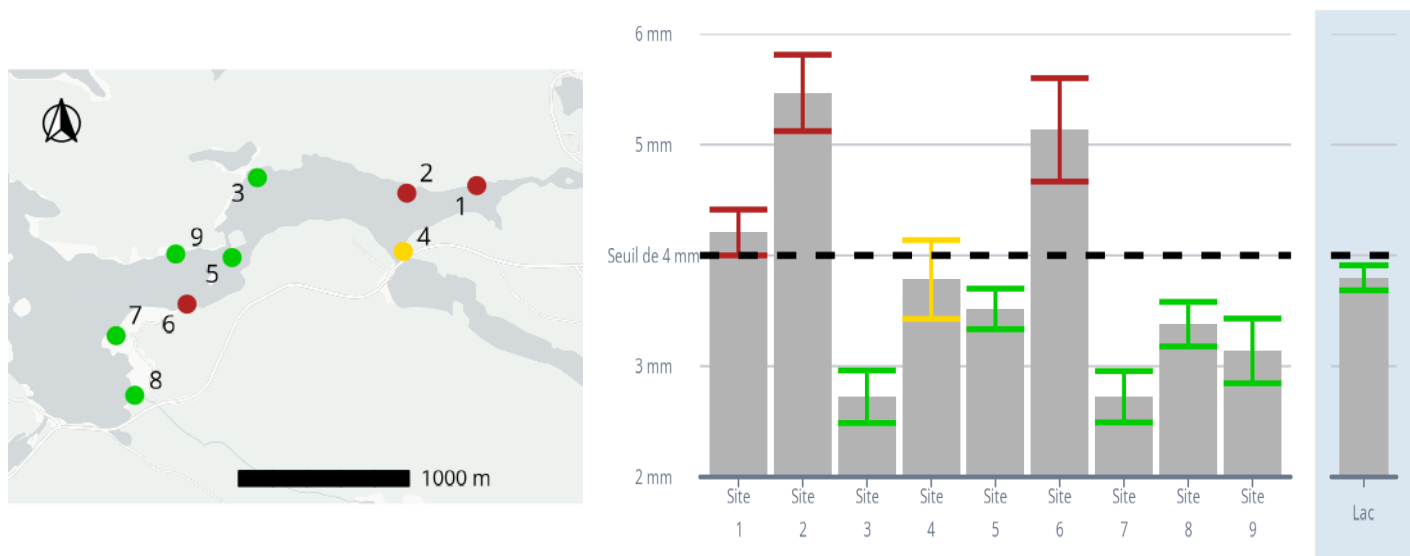
### Épaisseur moyenne du tapis de périphyton

Pour chaque site et pour l'ensemble du lac, les bandes grises représentent l'épaisseur moyenne du périphyton et les barres colorées illustrent la marge d'erreur autour de cette moyenne. À l'échelle du lac, l'épaisseur moyenne du tapis de périphyton est de 3,8 mm. Comme la marge d'erreur se situe entièrement sous la valeur seuil de 4 mm, cela suggère qu'il n'y a pas d'enrichissement en nutriments dans le littoral. Toutefois, pour 3 des 9 sites, la marge d'erreur dépasse le seuil de 4 mm d'épaisseur et pour 1 des 9 sites, la marge d'erreur englobe la valeur seuil de 4 mm.

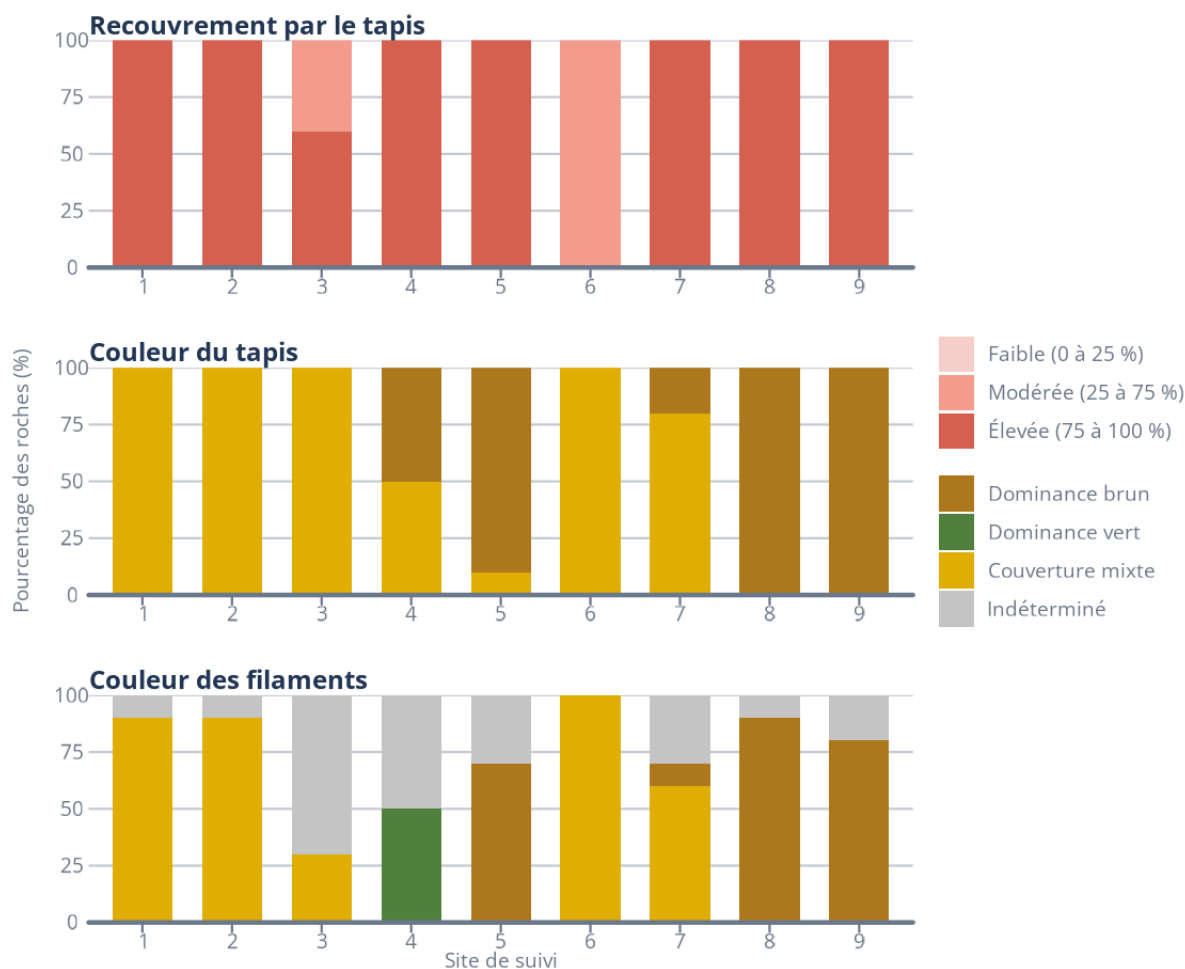
## Caractéristiques du périphyton

Sur la majorité des roches inspectées autour du lac, on observe un recouvrement élevé par le tapis de périphyton.

Parmi les tapis de périphyton observés, 60 % présentent un mélange de brun et de vert et 40 % sont bruns.

Des filaments de périphyton sont présents sur 76 % des roches examinées autour du lac. Parmi les roches où des filaments sont observés, 57 % présentent des filaments avec une combinaison de brun et de vert, 40 % présentent des filaments bruns et 3 % présentent des filaments verts.
