## Lac des Chats – Suivi du périphyton en 2021

| Numéro RSVL | 0750 |
| Municipalité(s) | Saint-Sauveur |

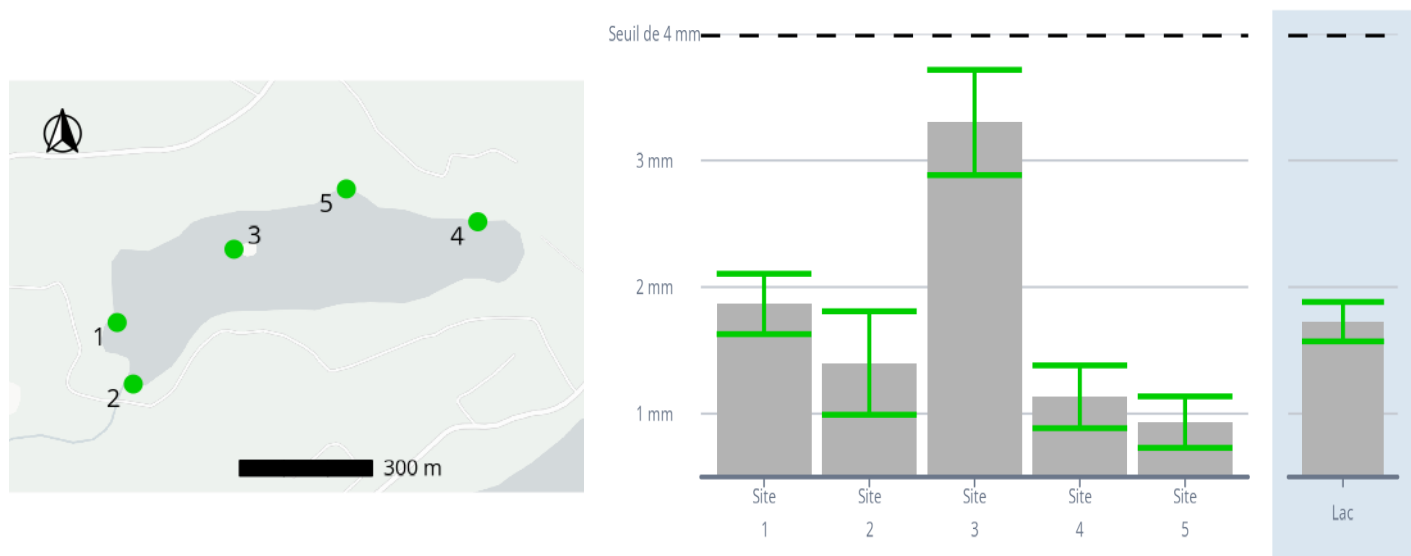
### Épaisseur moyenne du tapis de périphyton

Pour chaque site et pour l'ensemble du lac, les bandes grises représentent l'épaisseur moyenne du périphyton et les barres colorées illustrent la marge d'erreur autour de cette moyenne. À l'échelle du lac, l'épaisseur moyenne du tapis de périphyton est de 1,7 mm. Comme la marge d'erreur se situe entièrement sous la valeur seuil de 4 mm, cela suggère qu'il n'y a pas d'enrichissement en nutriments dans le littoral.

Les caractéristiques du périphyton peuvent varier d'un secteur à l'autre en fonction des apports locaux en nutriments, mais aussi en fonction de la présence d'herbivores aquatiques, de la lumière disponible ou de l'exposition au vent et aux courants.

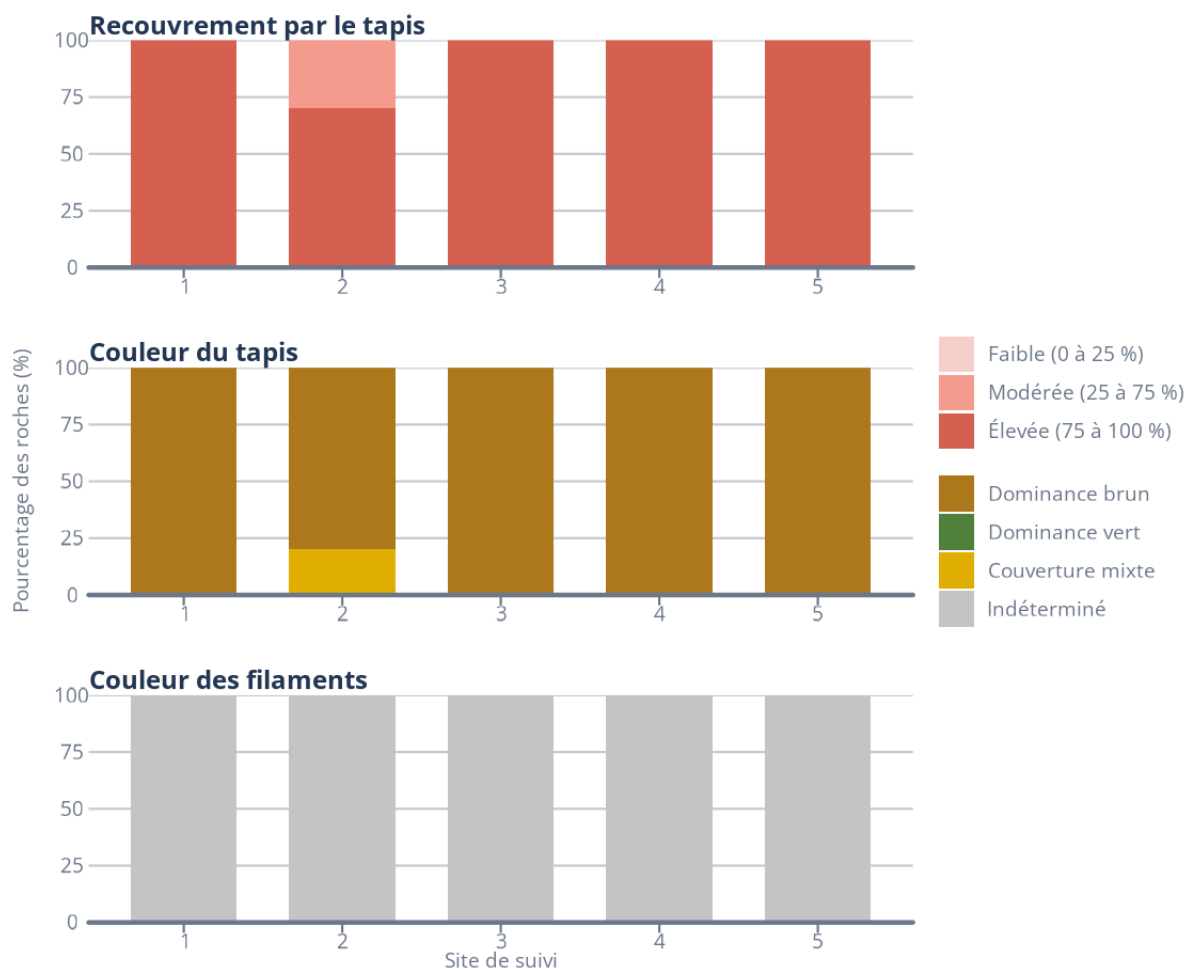
## Caractéristiques du périphyton

Les résultats sont exprimés en pourcentage de roches observées présentant chaque caractéristique.

Sur la majorité des roches inspectées autour du lac, on observe un recouvrement élevé par le tapis de périphyton.

Parmi les tapis de périphyton observés, 96 % sont bruns et 4 % présentent un mélange de brun et de vert.

Aucun filament de périphyton n'a été observé.

Une augmentation du recouvrement, l'apparition de filaments ou une variation de couleur sont des signes à surveiller dans le temps pour détecter un changement dans le milieu.
