## Lac Bellevue – Suivi du périphyton en 2015

| Numéro RSVL | 0425 |
| Date(s) des observations | 16 août 2015 |

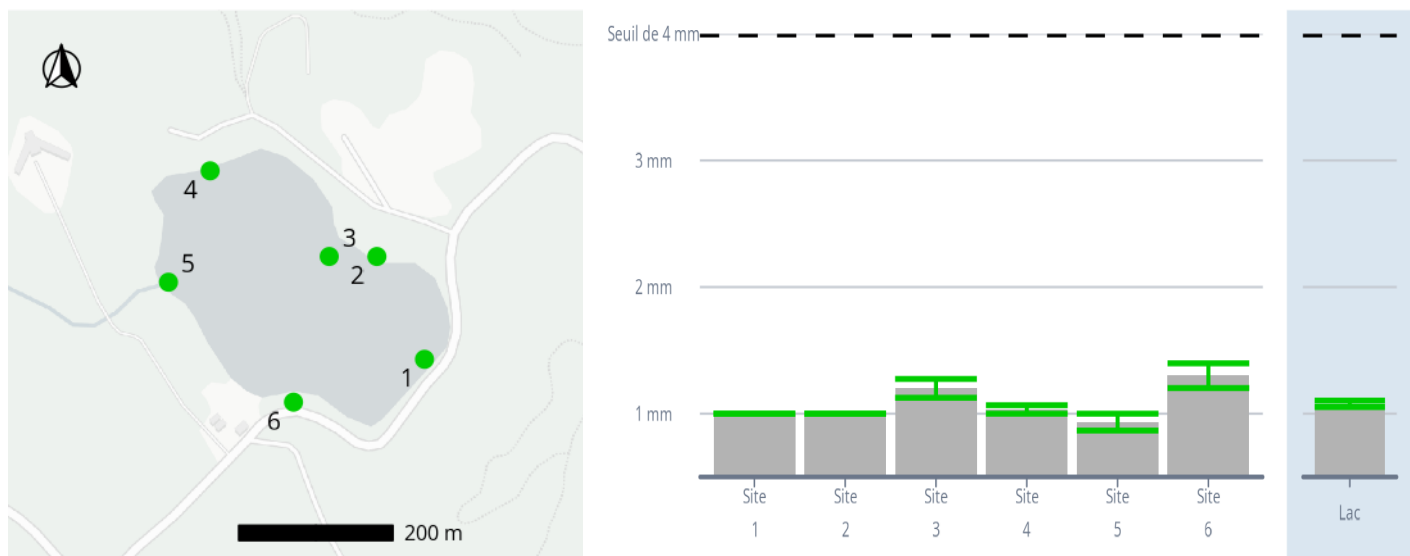
### Épaisseur moyenne du tapis de périphyton

Pour chaque site et pour l'ensemble du lac, les bandes grises représentent l'épaisseur moyenne du périphyton et les barres colorées illustrent la marge d'erreur autour de cette moyenne. À l'échelle du lac, l'épaisseur moyenne du tapis de périphyton est de 1,1 mm. Comme la marge d'erreur se situe entièrement sous la valeur seuil de 4 mm, cela suggère qu'il n'y a pas d'enrichissement en nutriments dans le littoral.

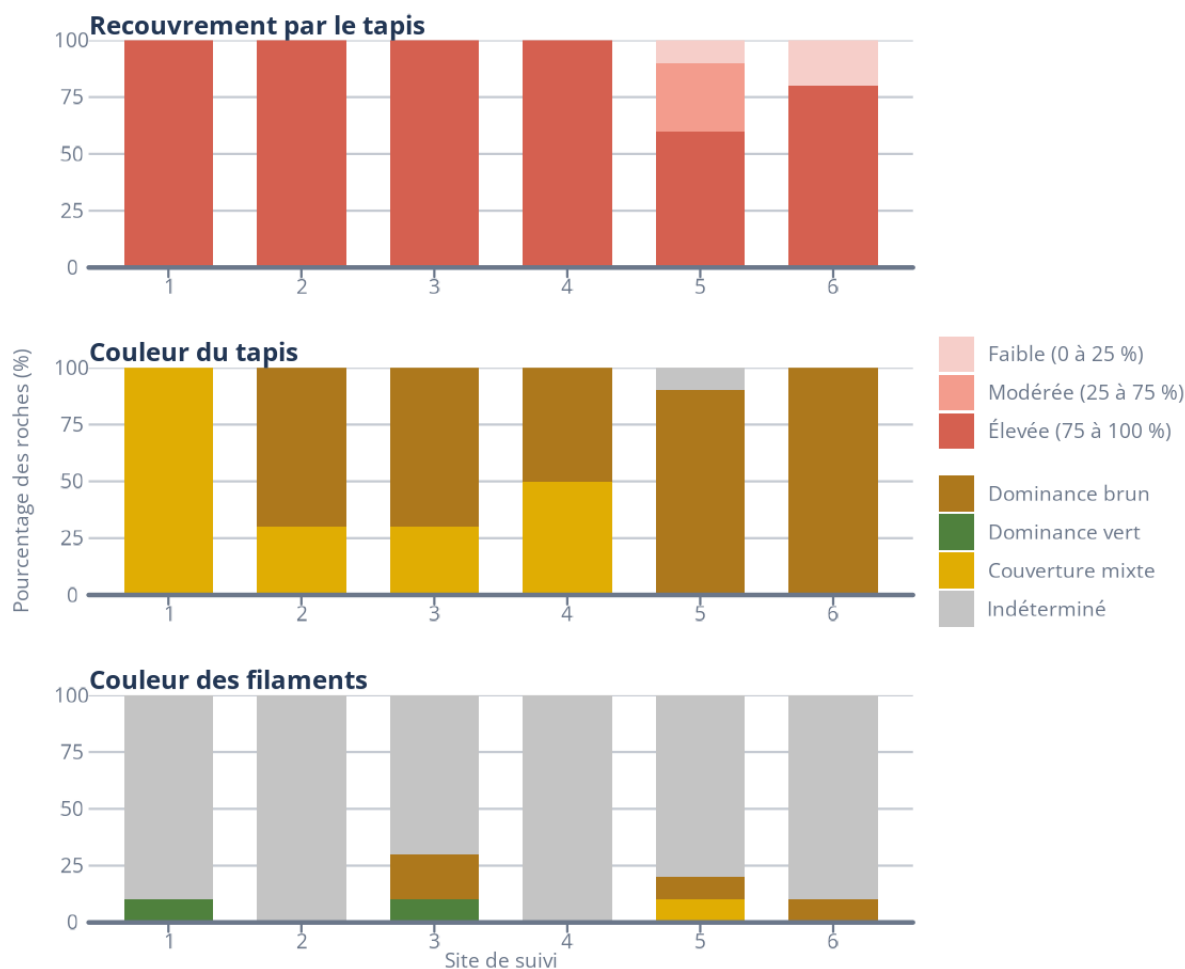
## Caractéristiques du périphyton

Les résultats sont exprimés en pourcentage de roches observées présentant chaque caractéristique.

Sur la majorité des roches inspectées autour du lac, on observe un recouvrement élevé par le tapis de périphyton.

Parmi les tapis de périphyton observés, 64 % sont bruns et 36 % présentent un mélange de brun et de vert.

Des filaments de périphyton sont présents sur 12 % des roches examinées autour du lac.
