## Lac Bellevue – Suivi du périphyton en 2016

| Numéro RSVL | 0425 |
| Municipalité(s) | Sainte-Adèle |
| Date(s) des observations | 20 juillet 2016 |

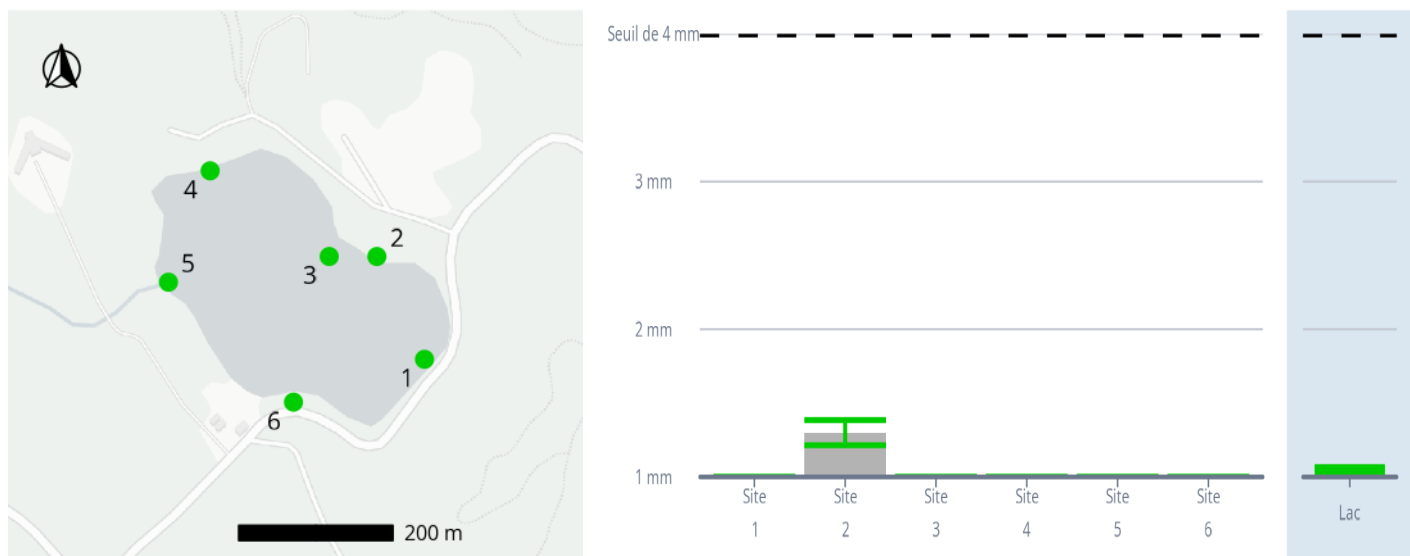
### Épaisseur moyenne du tapis de périphyton

Pour chaque site et pour l'ensemble du lac, les bandes grises représentent l'épaisseur moyenne du périphyton et les barres colorées illustrent la marge d'erreur autour de cette moyenne. À l'échelle du lac, l'épaisseur moyenne du tapis de périphyton est de 1,0 mm. Comme la marge d'erreur se situe entièrement sous la valeur seuil de 4 mm, cela suggère qu'il n'y a pas d'enrichissement en nutriments dans le littoral.

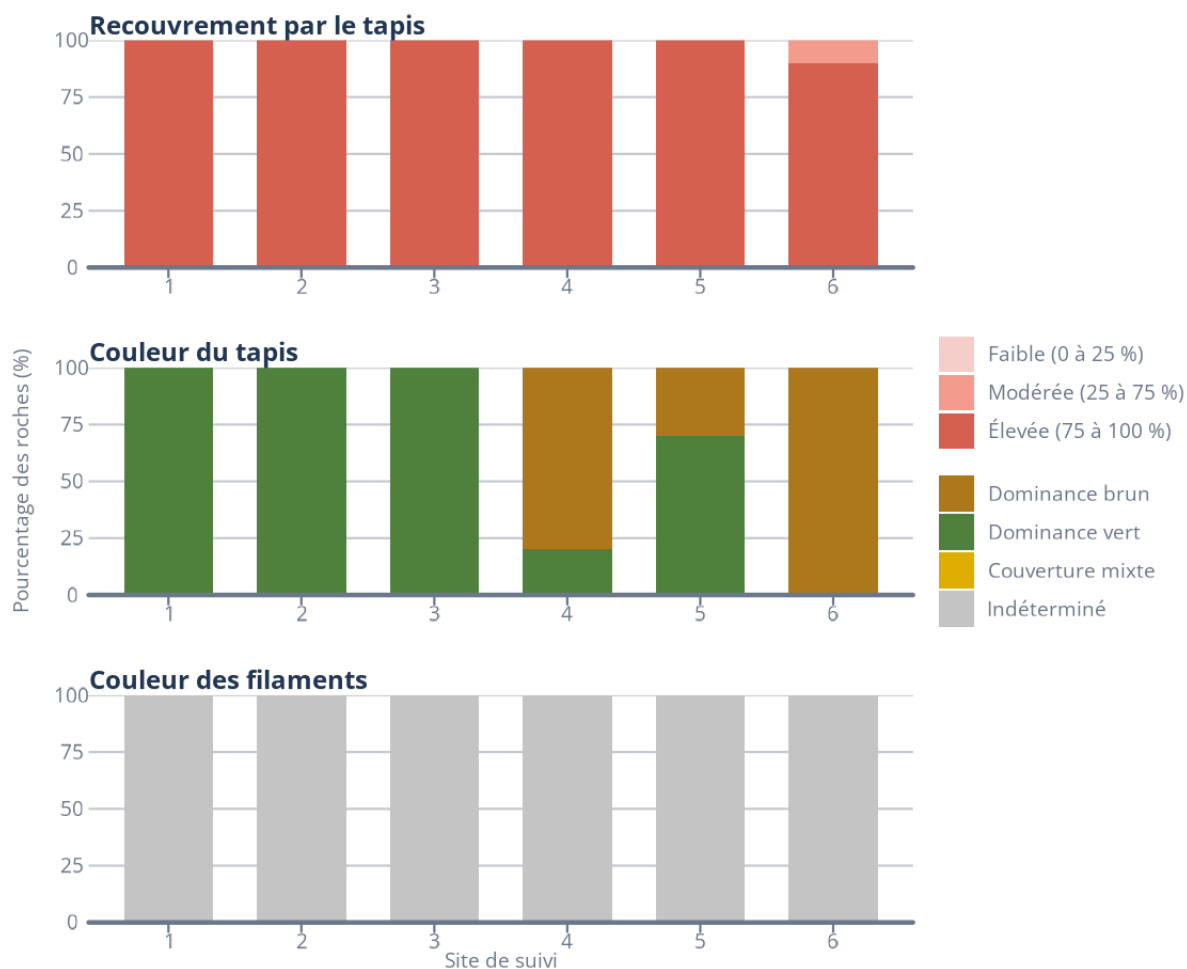
## Caractéristiques du périphyton

Sur la majorité des roches inspectées autour du lac, on observe un recouvrement élevé par le tapis de périphyton.

Parmi les tapis de périphyton observés, 65 % sont verts et 35 % sont bruns.

Aucun filament de périphyton n'a été observé.
