## Lac Guindon – Suivi du périphyton en 2019

| Numéro RSVL | 0233 |
| Municipalité(s) | Sainte-Anne-des-Lacs |
| Date(s) des observations | 31 juillet 2019 |

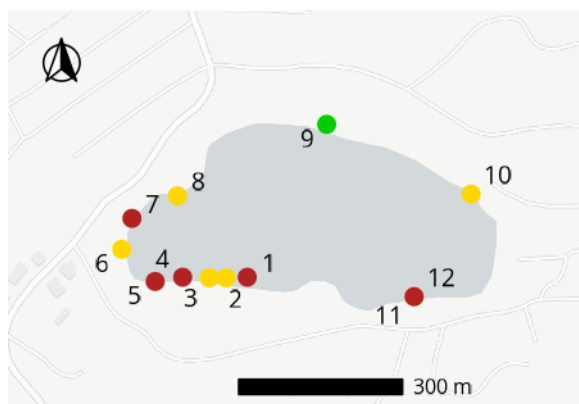
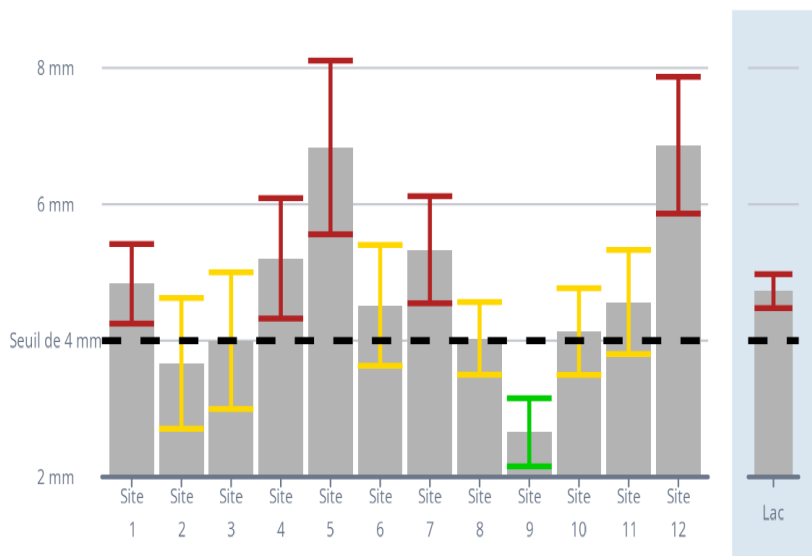
### Épaisseur moyenne du tapis de périphyton

- Peu probable
- Probable
- Très probable

Pour chaque site et pour l'ensemble du lac, les bandes grises représentent l'épaisseur moyenne du périphyton et les barres colorées illustrent la marge d'erreur autour de cette moyenne. À l'échelle du lac, l'épaisseur moyenne du tapis de périphyton est de 4,7 mm. Comme la marge d'erreur se situe entièrement au-dessus de la valeur seuil de 4 mm, cela suggère un enrichissement en nutriments dans le littoral. On observe toutefois une variabilité importante entre les sites.

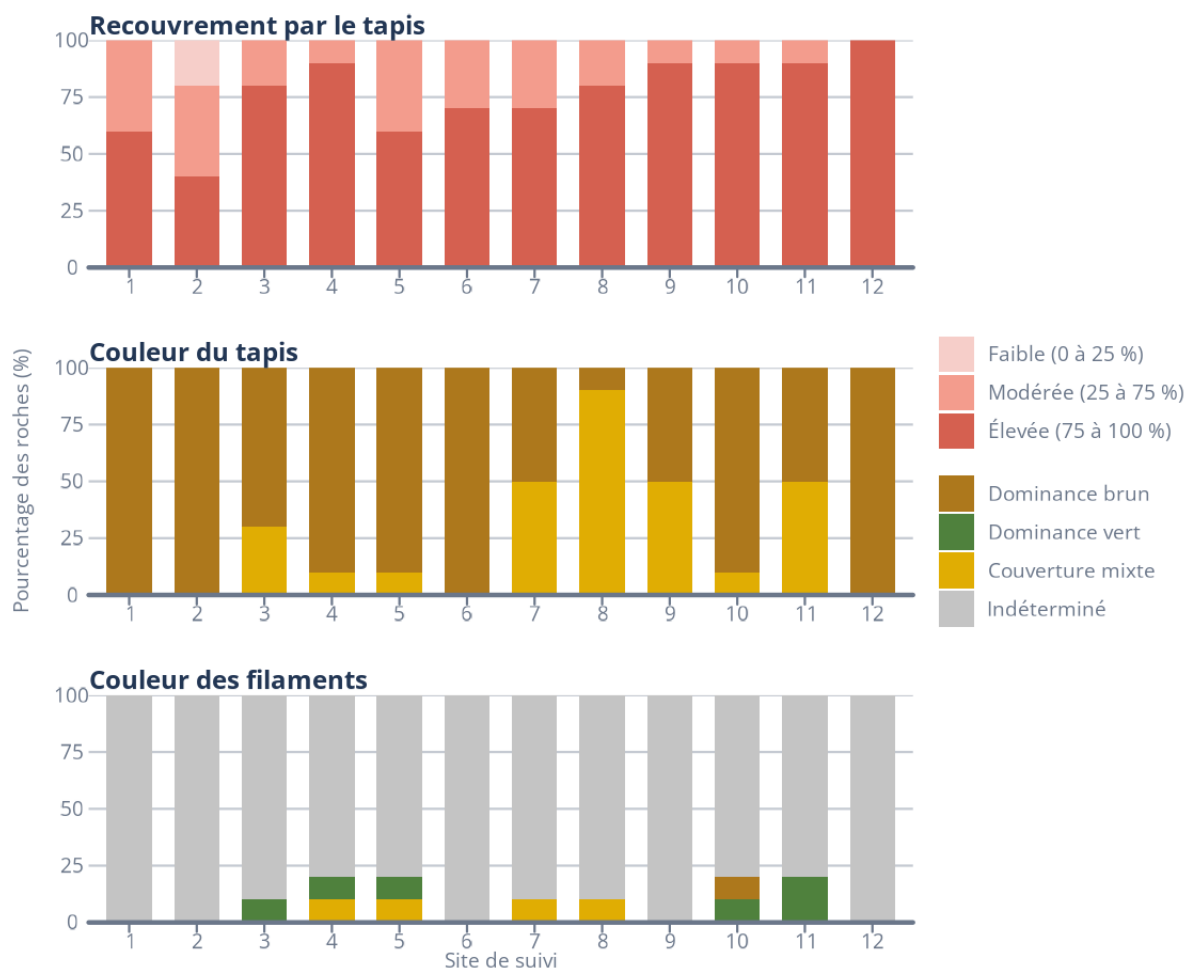
## Caractéristiques du périphyton

Sur la majorité des roches inspectées autour du lac, on observe un recouvrement élevé par le tapis de périphyton.

Parmi les tapis de périphyton observés, 75 % sont bruns et 25 % présentent un mélange de brun et de vert.

Des filaments de périphyton sont présents sur 9 % des roches examinées autour du lac. Parmi les roches où des filaments sont observés, 54 % présentent des filaments verts, 36 % présentent des filaments avec une combinaison de brun et de vert et 9 % présentent des filaments bruns.
