## Lac Guindon – Suivi du périphyton en 2020

| Numéro RSVL | 0233 |
| Municipalité(s) | Sainte-Anne-des-Lacs |
| Date(s) des observations | 12 août 2020 |

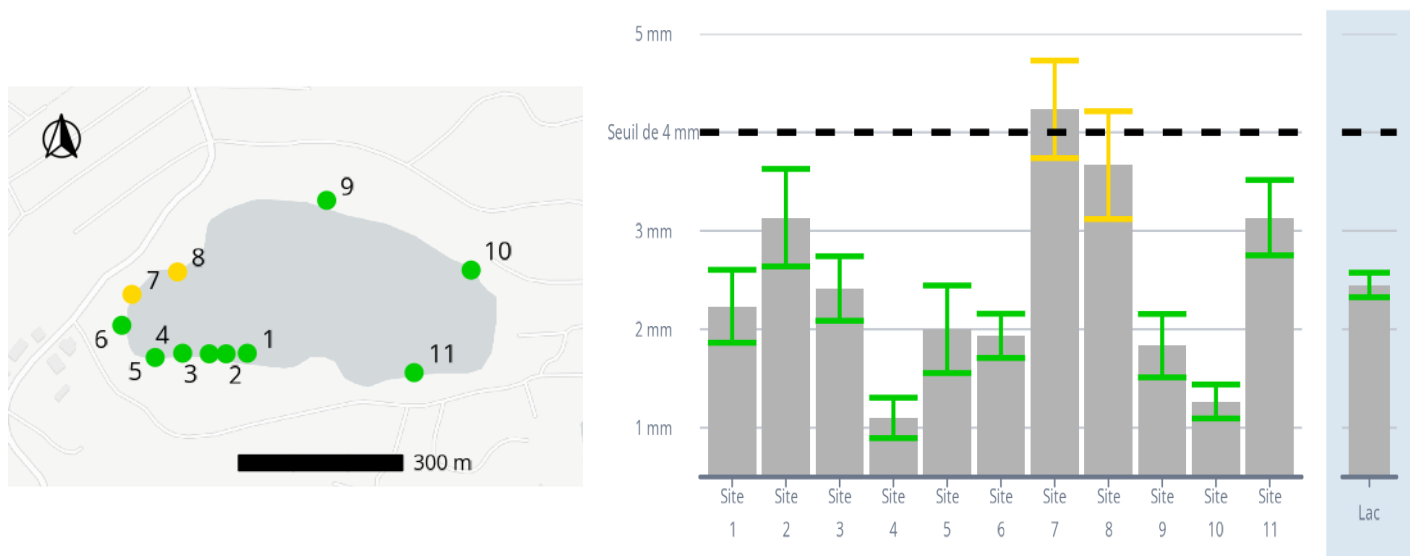
### Épaisseur moyenne du tapis de périphyton

Pour chaque site et pour l'ensemble du lac, les bandes grises représentent l'épaisseur moyenne du périphyton et les barres colorées illustrent la marge d'erreur autour de cette moyenne. À l'échelle du lac, l'épaisseur moyenne du tapis de périphyton est de 2,4 mm. Comme la marge d'erreur se situe entièrement sous la valeur seuil de 4 mm, cela suggère qu'il n'y a pas d'enrichissement en nutriments dans le littoral. Toutefois, pour 2 des 11 sites, la marge d'erreur englobe la valeur seuil de 4 mm, ce qui suggère un enrichissement probable en nutriments à ces endroits.

Les caractéristiques du périphyton peuvent varier d'un secteur à l'autre en fonction des apports locaux en nutriments, mais aussi en fonction de la présence d'herbivores aquatiques, de la lumière disponible ou de l'exposition au vent et aux courants.

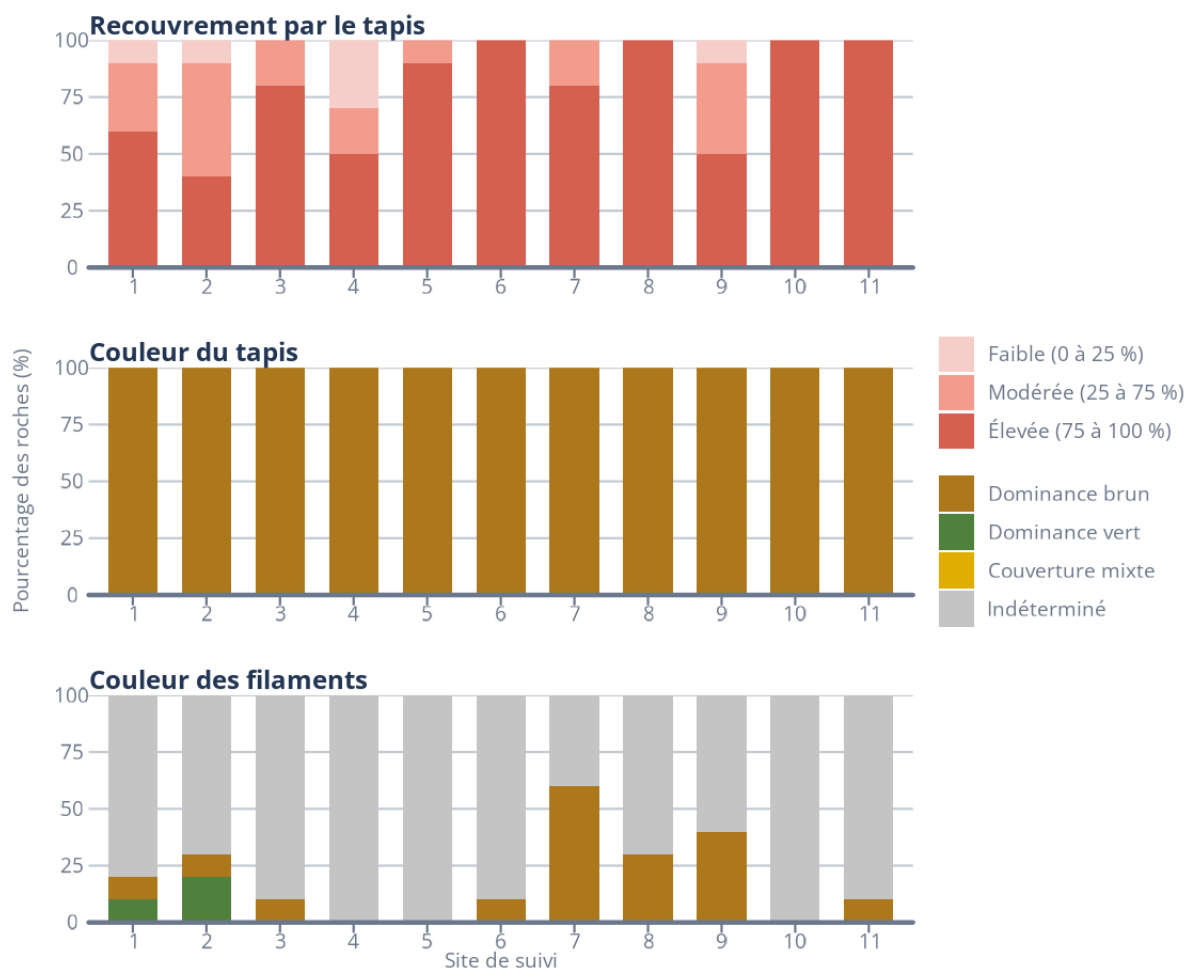
## Caractéristiques du périphyton

Les résultats sont exprimés en pourcentage de roches observées présentant chaque caractéristique.

Sur la majorité des roches inspectées autour du lac, on observe un recouvrement élevé par le tapis de périphyton.

Les tapis de périphyton observés sont tous de couleur brune.

Des filaments de périphyton sont présents sur 19 % des roches examinées autour du lac. Parmi les roches où des filaments sont observés, 86 % présentent des filaments bruns et 14 % présentent des filaments verts.

Une augmentation du recouvrement, l'apparition de filaments ou une variation de couleur sont des signes à surveiller dans le temps pour détecter un changement dans le milieu.
