## Lac Guindon – Suivi du périphyton en 2021

| Numéro RSVL | 0233 |
| Municipalité(s) | Sainte-Anne-des-Lacs |
| Date(s) des observations | 3 août 2021 |

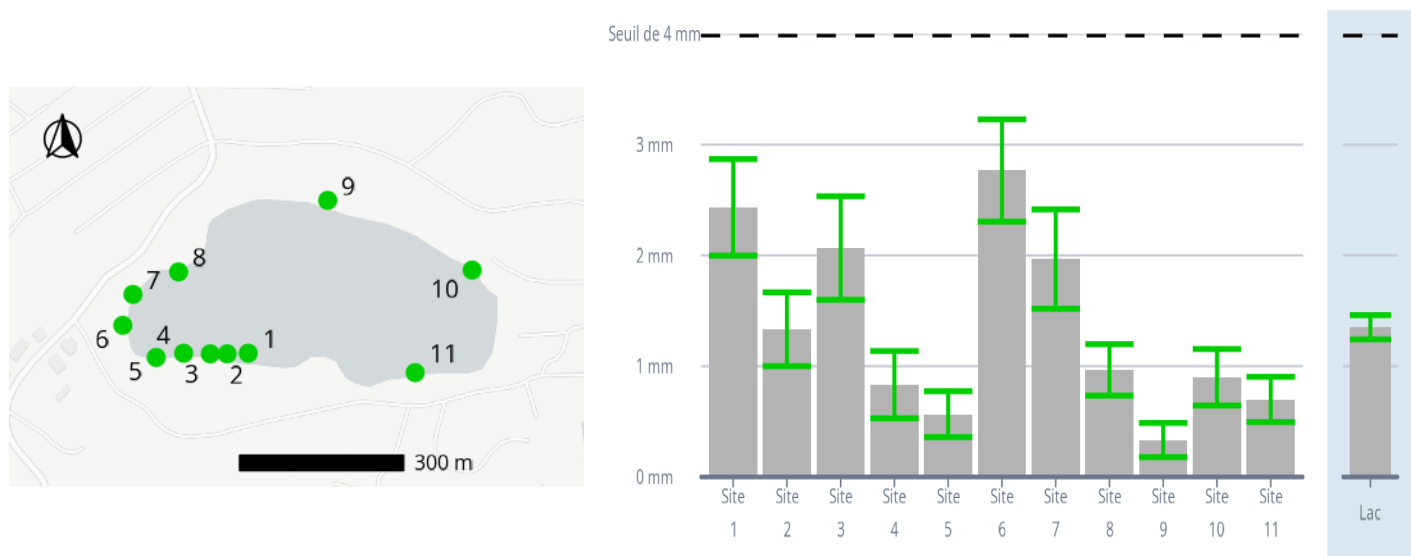
### Épaisseur moyenne du tapis de périphyton

Pour chaque site et pour l'ensemble du lac, les bandes grises représentent l'épaisseur moyenne du périphyton et les barres colorées illustrent la marge d'erreur autour de cette moyenne. À l'échelle du lac, l'épaisseur moyenne du tapis de périphyton est de 1,4 mm. Comme la marge d'erreur se situe entièrement sous la valeur seuil de 4 mm, cela suggère qu'il n'y a pas d'enrichissement en nutriments dans le littoral.

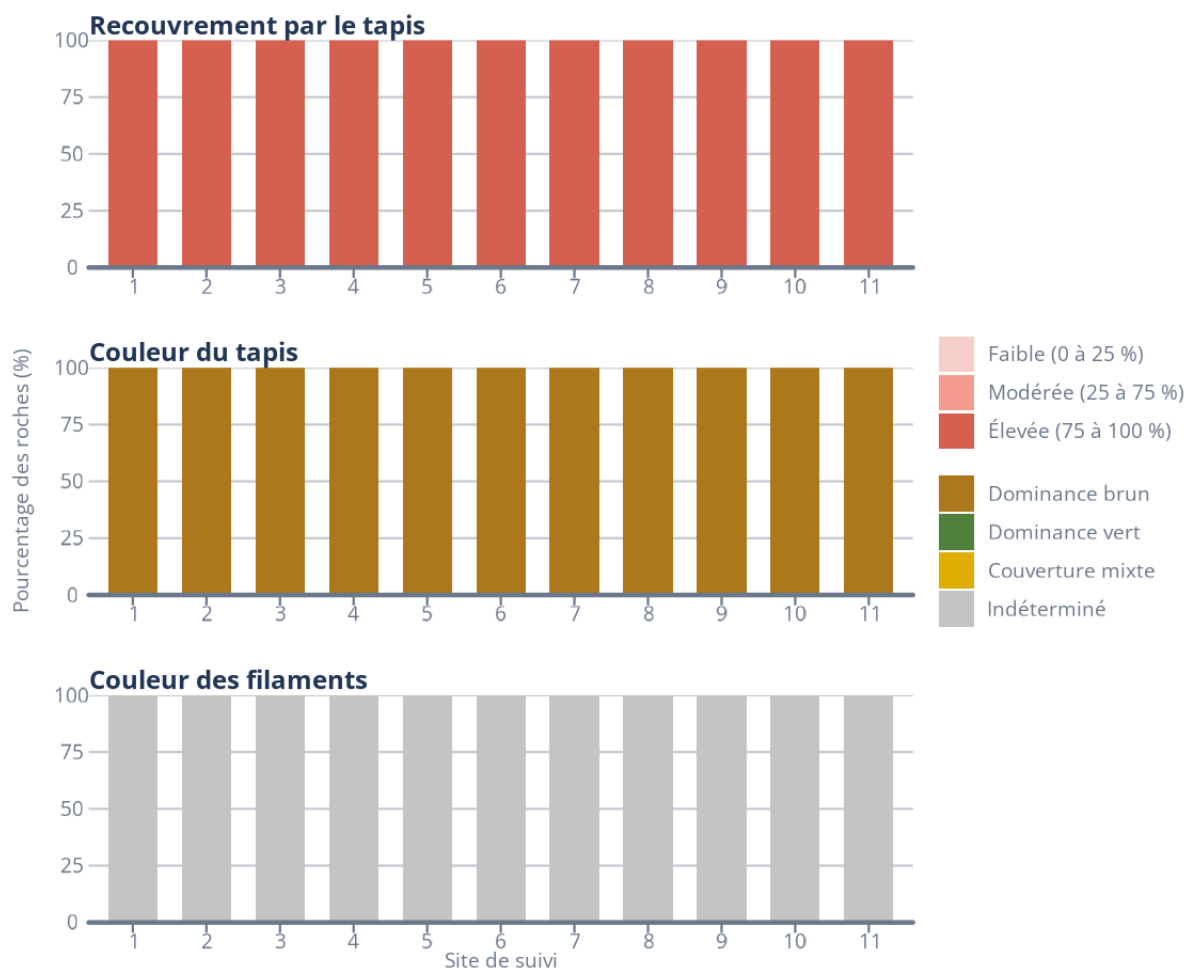
## Caractéristiques du périphyton

Sur toutes les roches inspectées autour du lac, on observe un recouvrement élevé par le tapis de périphyton.

Les tapis de périphyton observés sont tous de couleur brune.

Aucun filament de périphyton n'a été observé.

Une augmentation du recouvrement, l'apparition de filaments ou une variation de couleur sont des signes à surveiller dans le temps pour détecter un changement dans le milieu.
