## Lac Lacasse – Suivi du périphyton en 2013

Numéro LCE 02314  
Date(s) des observations 31 juillet 2013 et 1, 2 et 11 août 2013

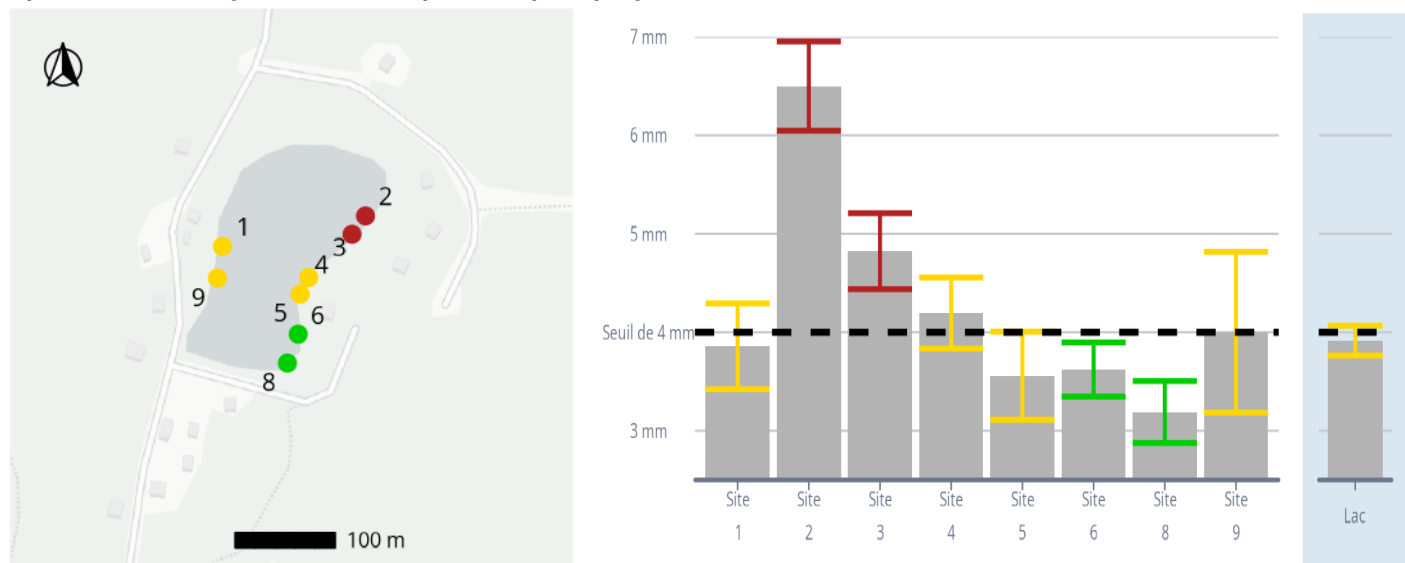
### Épaisseur moyenne du tapis de périphyton

Pour chaque site et pour l'ensemble du lac, les bandes grises représentent l'épaisseur moyenne du périphyton et les barres colorées illustrent la marge d'erreur autour de cette moyenne. À l'échelle du lac, l'épaisseur moyenne du tapis de périphyton est de 3,9 mm. Comme la marge d'erreur englobe la valeur seuil de 4 mm, cela suggère qu'il y a probablement un enrichissement en nutriments dans le littoral. Pour 2 des 8 sites, la marge d'erreur dépasse le seuil de 4 mm d'épaisseur, ce qui suggère un enrichissement en nutriments à ces endroits.

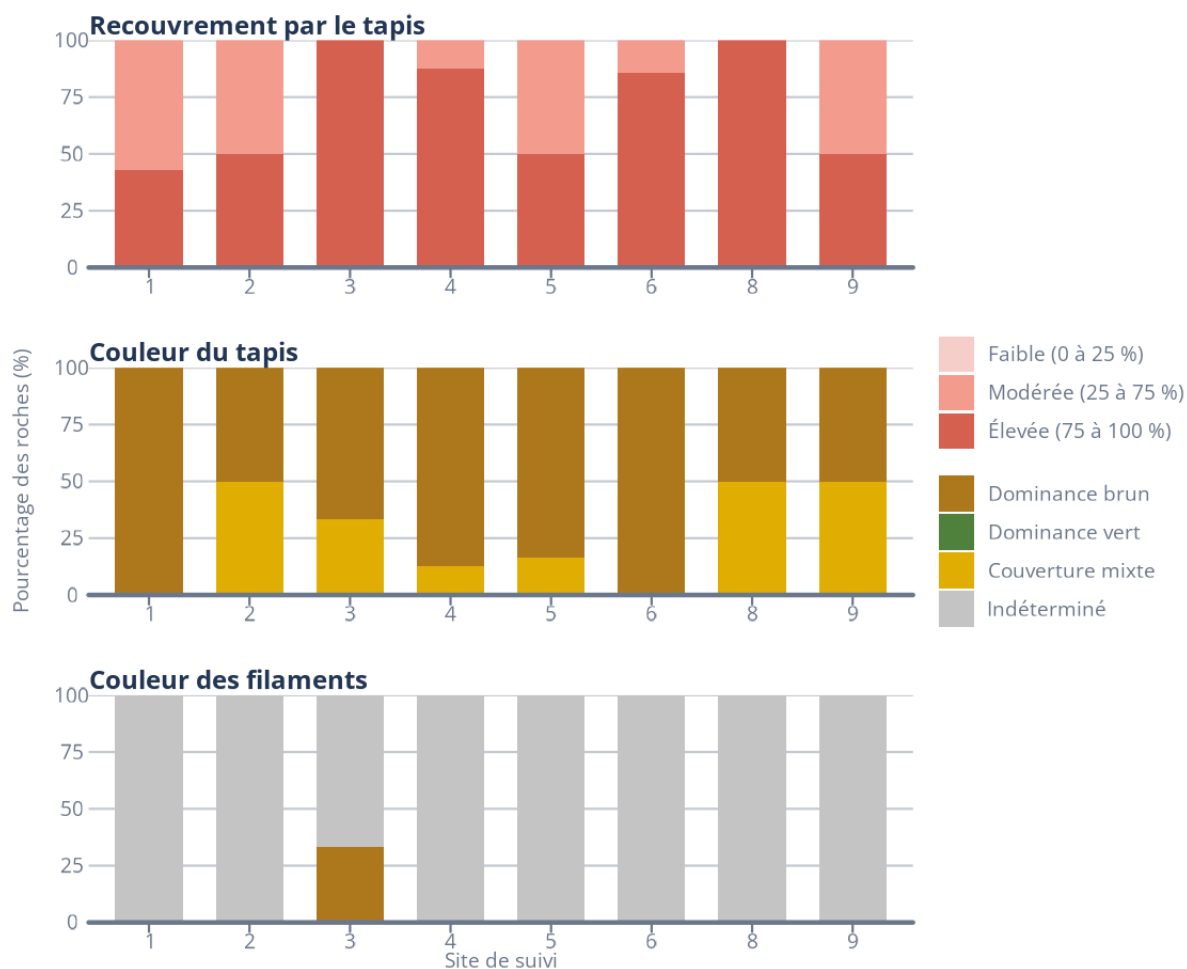
## Caractéristiques du périphyton

Sur la majorité des roches inspectées autour du lac, on observe un recouvrement élevé par le tapis de périphyton.

Parmi les tapis de périphyton observés, 79 % sont bruns et 21 % présentent un mélange de brun et de vert.

Des filaments de périphyton sont présents sur 2 % des roches examinées autour du lac et ils sont tous de couleur brune.
