## Lac Lacasse – Suivi du périphyton en 2014

Numéro LCE 02314  
Date(s) des observations 8 et 11 août 2014

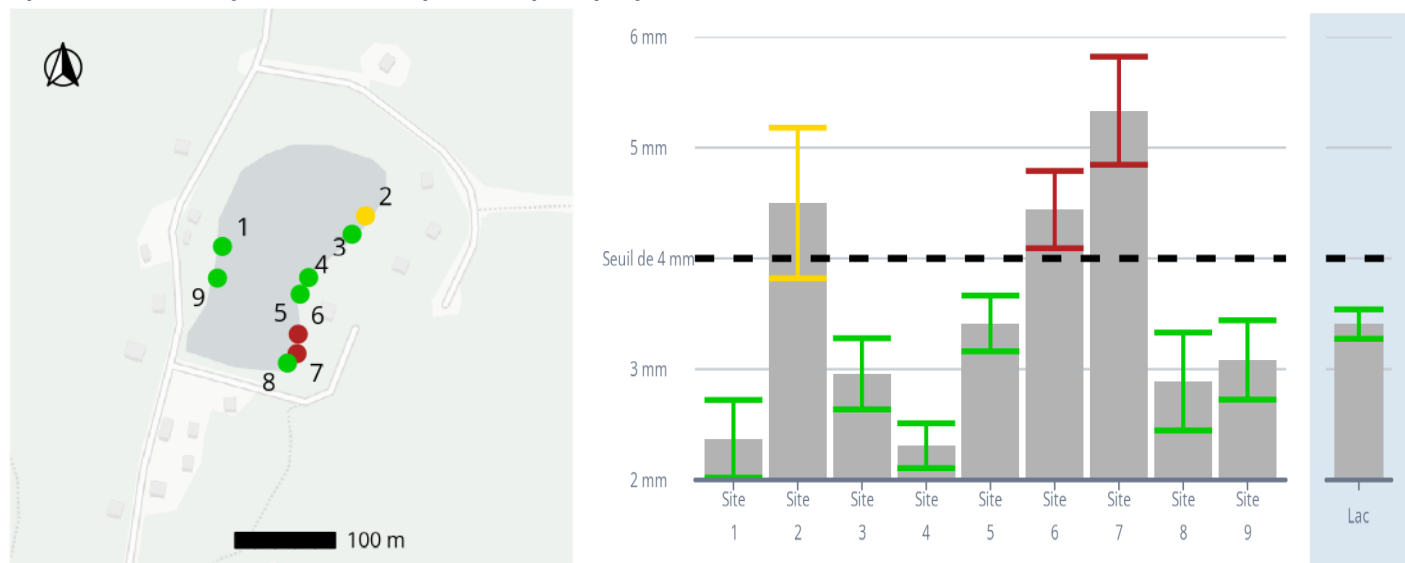
### Épaisseur moyenne du tapis de périphyton

Pour chaque site et pour l'ensemble du lac, les bandes grises représentent l'épaisseur moyenne du périphyton et les barres colorées illustrent la marge d'erreur autour de cette moyenne. À l'échelle du lac, l'épaisseur moyenne du tapis de périphyton est de 3,4 mm. Comme la marge d'erreur se situe entièrement sous la valeur seuil de 4 mm, cela suggère qu'il n'y a pas d'enrichissement en nutriments dans le littoral. Toutefois, pour 2 des 9 sites, la marge d'erreur dépasse le seuil de 4 mm d'épaisseur et pour 1 des 9 sites, la marge d'erreur englobe la valeur seuil de 4 mm.

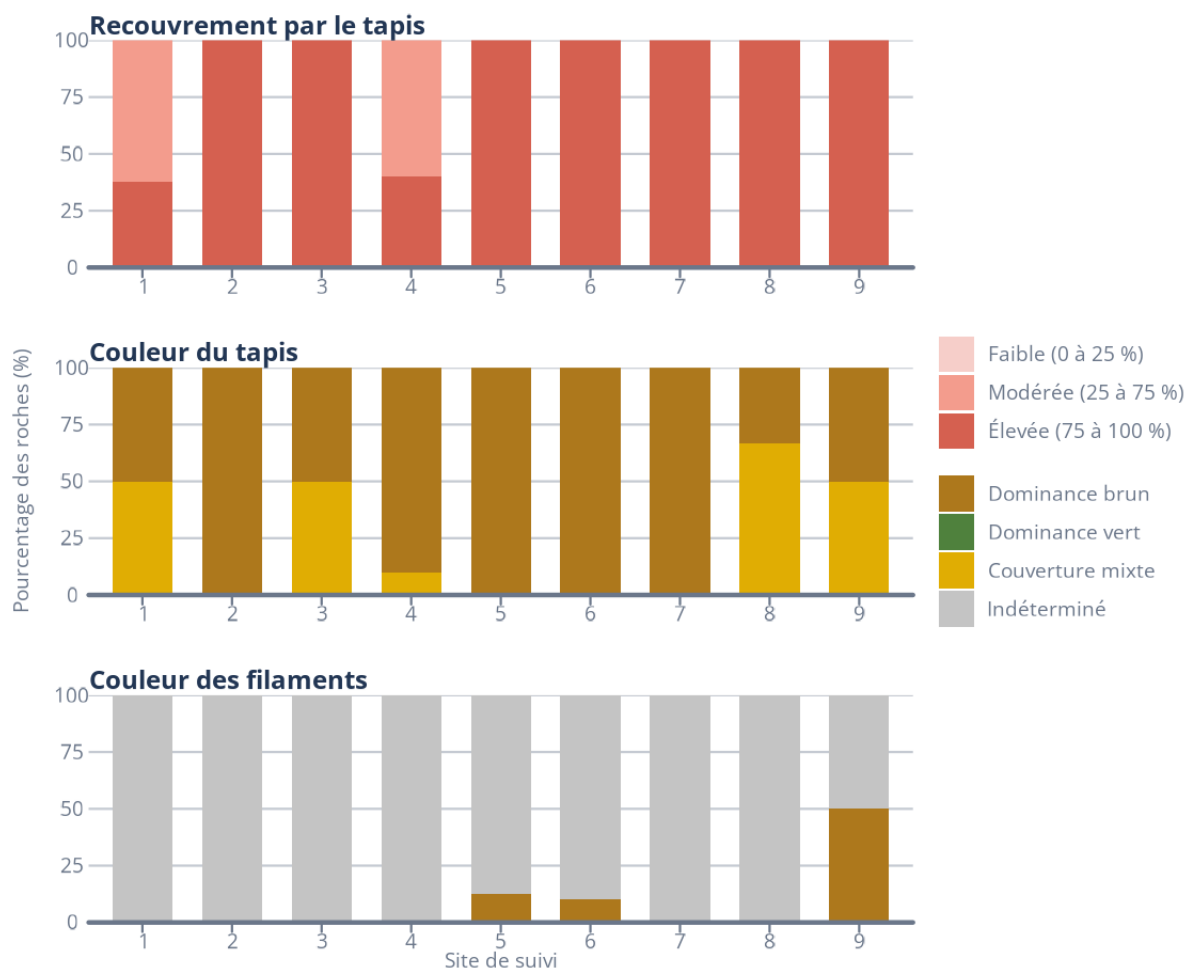
## Caractéristiques du périphyton

Les résultats sont exprimés en pourcentage de roches observées présentant chaque caractéristique.

Sur la majorité des roches inspectées autour du lac, on observe un recouvrement élevé par le tapis de périphyton.

Parmi les tapis de périphyton observés, 81 % sont bruns et 19 % présentent un mélange de brun et de vert.

Des filaments de périphyton sont présents sur 6 % des roches examinées autour du lac et ils sont tous de couleur brune.
