## Lac Morin – Suivi du périphyton en 2024

| Numéro RSVL | 0747 |
| Municipalité(s) | Bowman |

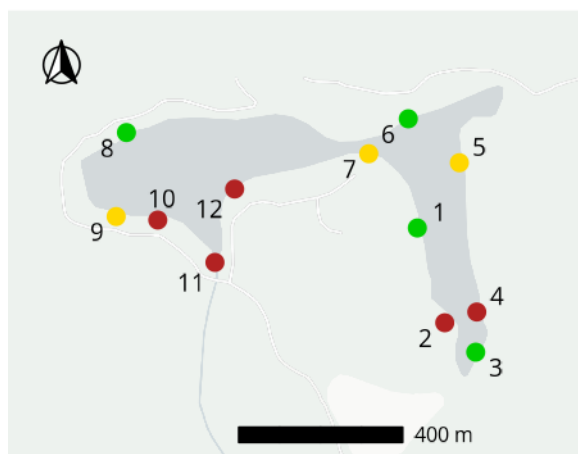
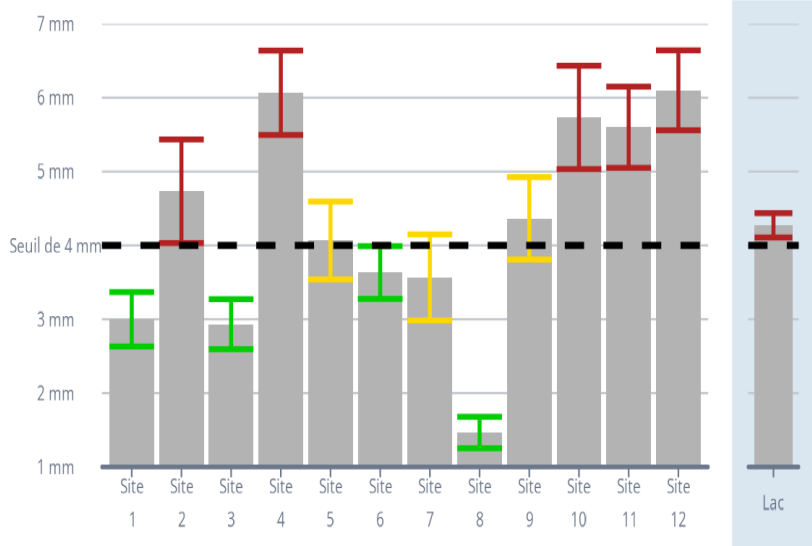
### Épaisseur moyenne du tapis de périphyton

Pour chaque site et pour l'ensemble du lac, les bandes grises représentent l'épaisseur moyenne du périphyton et les barres colorées illustrent la marge d'erreur autour de cette moyenne. À l'échelle du lac, l'épaisseur moyenne du tapis de périphyton est de 4,3 mm. Comme la marge d'erreur se situe entièrement au-dessus de la valeur seuil de 4 mm, cela suggère un enrichissement en nutriments dans le littoral. On observe toutefois une variabilité importante entre les sites.

Les caractéristiques du périphyton peuvent varier d'un secteur à l'autre en fonction des apports locaux en nutriments, mais aussi en fonction de la présence d'herbivores aquatiques, de la lumière disponible ou de l'exposition au vent et aux courants.

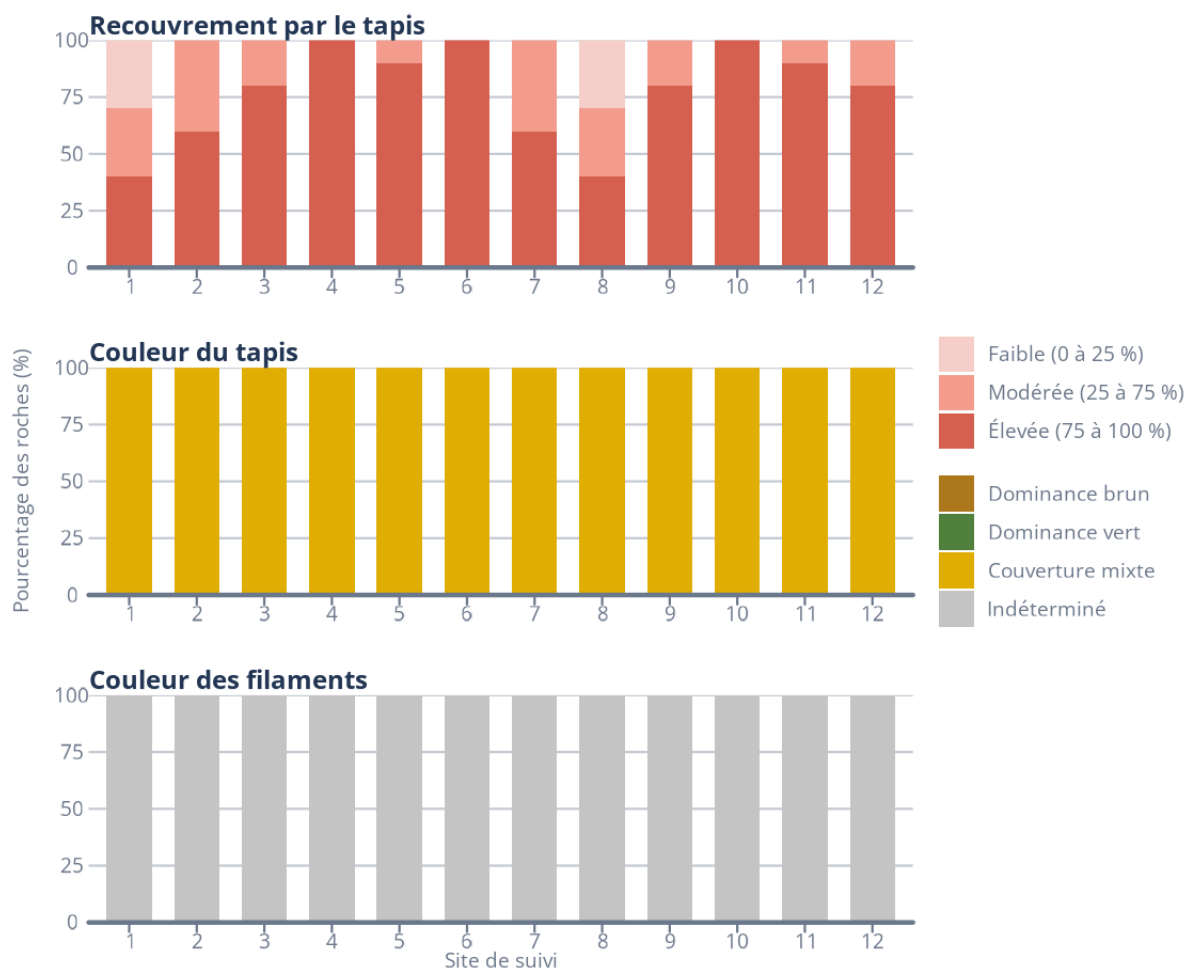
## Caractéristiques du périphyton

Sur la majorité des roches inspectées autour du lac, on observe un recouvrement élevé par le tapis de périphyton.

Les tapis de périphyton présentent tous une combinaison de brun et de vert.

Aucun filament de périphyton n'a été observé.

Une augmentation du recouvrement, l'apparition de filaments ou une variation de couleur sont des signes à surveiller dans le temps pour détecter un changement dans le milieu.
