## Lac Joseph – Suivi du périphyton en 2016

| Numéro RSVL | 0102 |
| Municipalité(s) | Val-des-Lacs |
| Date(s) des observations | 9 août 2016 |

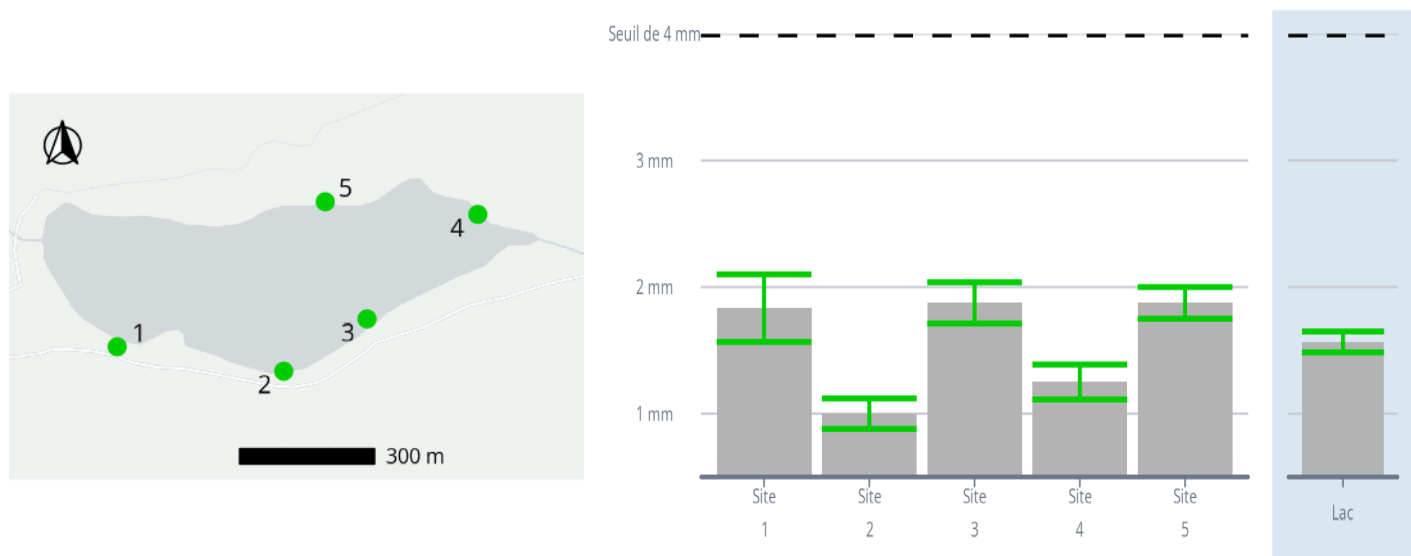
### Épaisseur moyenne du tapis de périphyton

Pour chaque site et pour l'ensemble du lac, les bandes grises représentent l'épaisseur moyenne du périphyton et les barres colorées illustrent la marge d'erreur autour de cette moyenne. À l'échelle du lac, l'épaisseur moyenne du tapis de périphyton est de 1,6 mm. Comme la marge d'erreur se situe entièrement sous la valeur seuil de 4 mm, cela suggère qu'il n'y a pas d'enrichissement en nutriments dans le littoral.

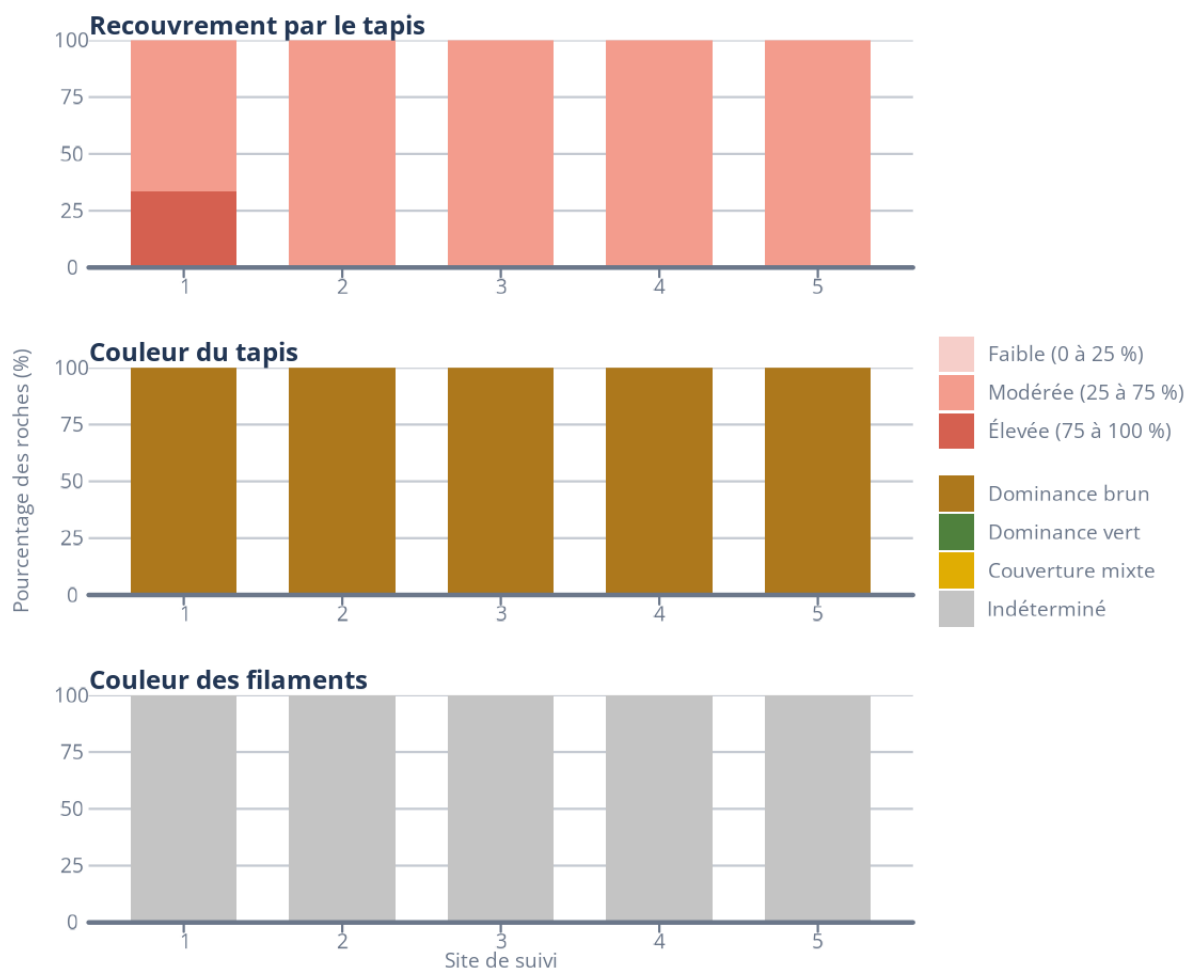
## Caractéristiques du périphyton

Les résultats sont exprimés en pourcentage de roches observées présentant chaque caractéristique.

Sur la majorité des roches inspectées autour du lac, on observe un recouvrement modéré par le tapis de périphyton.

Les tapis de périphyton observés sont tous de couleur brune.

Aucun filament de périphyton n'a été observé.
