## Lac à la Truite – Suivi du périphyton en 2015

| Numéro LCE | 04304 |
| Date(s) des observations | 4 août 2015 |

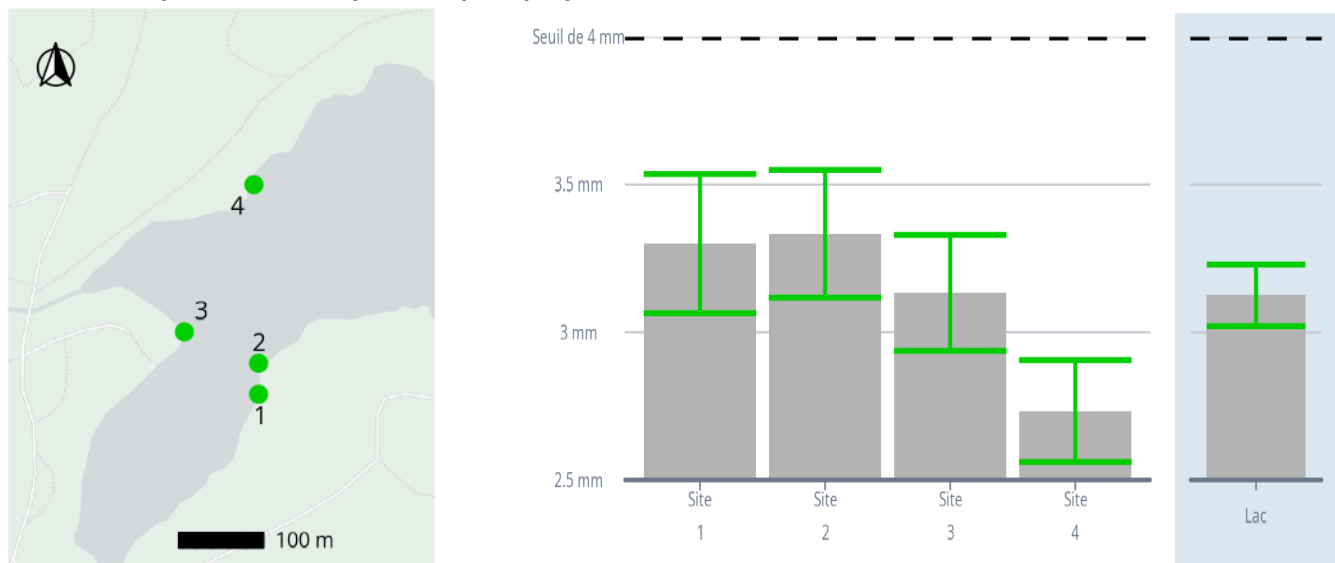
### Épaisseur moyenne du tapis de périphyton

Pour chaque site et pour l'ensemble du lac, les bandes grises représentent l'épaisseur moyenne du périphyton et les barres colorées illustrent la marge d'erreur autour de cette moyenne. À l'échelle du lac, l'épaisseur moyenne du tapis de périphyton est de 3,1 mm. Comme la marge d'erreur se situe entièrement sous la valeur seuil de 4 mm, cela suggère qu'il n'y a pas d'enrichissement en nutriments dans le littoral.

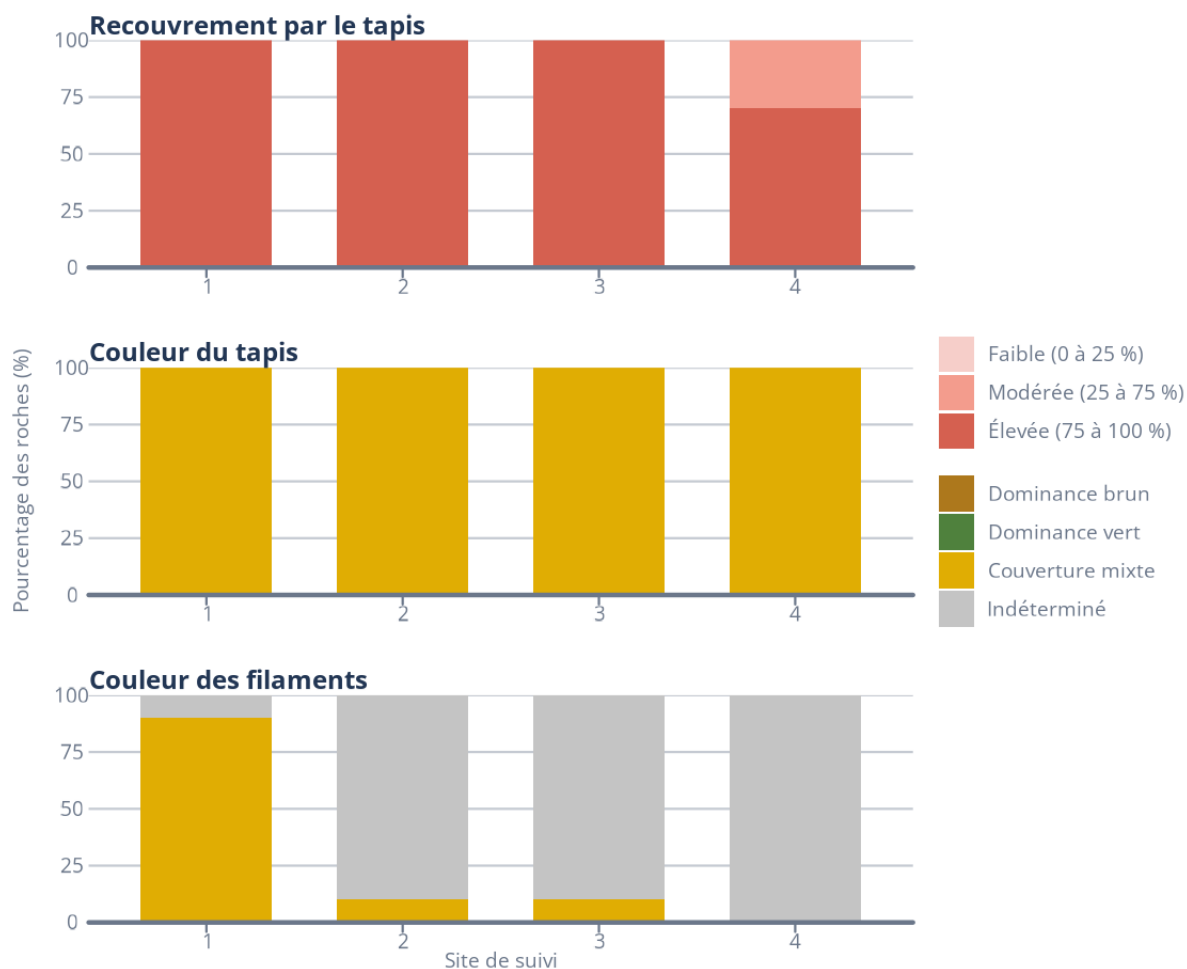
## Caractéristiques du périphyton

Les résultats sont exprimés en pourcentage de roches observées présentant chaque caractéristique.

Sur la majorité des roches inspectées autour du lac, on observe un recouvrement élevé par le tapis de périphyton.

Les tapis de périphyton présentent tous une combinaison de brun et de vert.

Des filaments de périphyton sont présents sur 28 % des roches examinées autour du lac et ils présentent tous une combinaison de brun et de vert.
