## Lac à la Truite – Suivi du périphyton en 2016

Numéro LCE 04304  
Date(s) des observations 2 août 2016

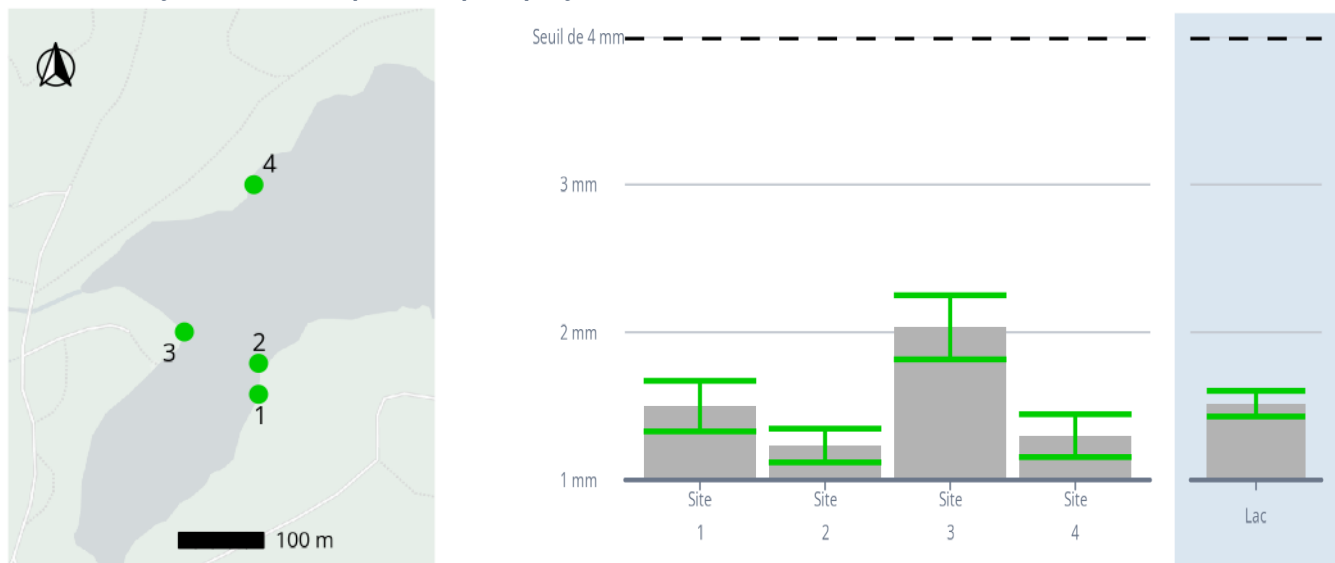
### Épaisseur moyenne du tapis de périphyton

Pour chaque site et pour l'ensemble du lac, les bandes grises représentent l'épaisseur moyenne du périphyton et les barres colorées illustrent la marge d'erreur autour de cette moyenne. À l'échelle du lac, l'épaisseur moyenne du tapis de périphyton est de 1,5 mm. Comme la marge d'erreur se situe entièrement sous la valeur seuil de 4 mm, cela suggère qu'il n'y a pas d'enrichissement en nutriments dans le littoral.

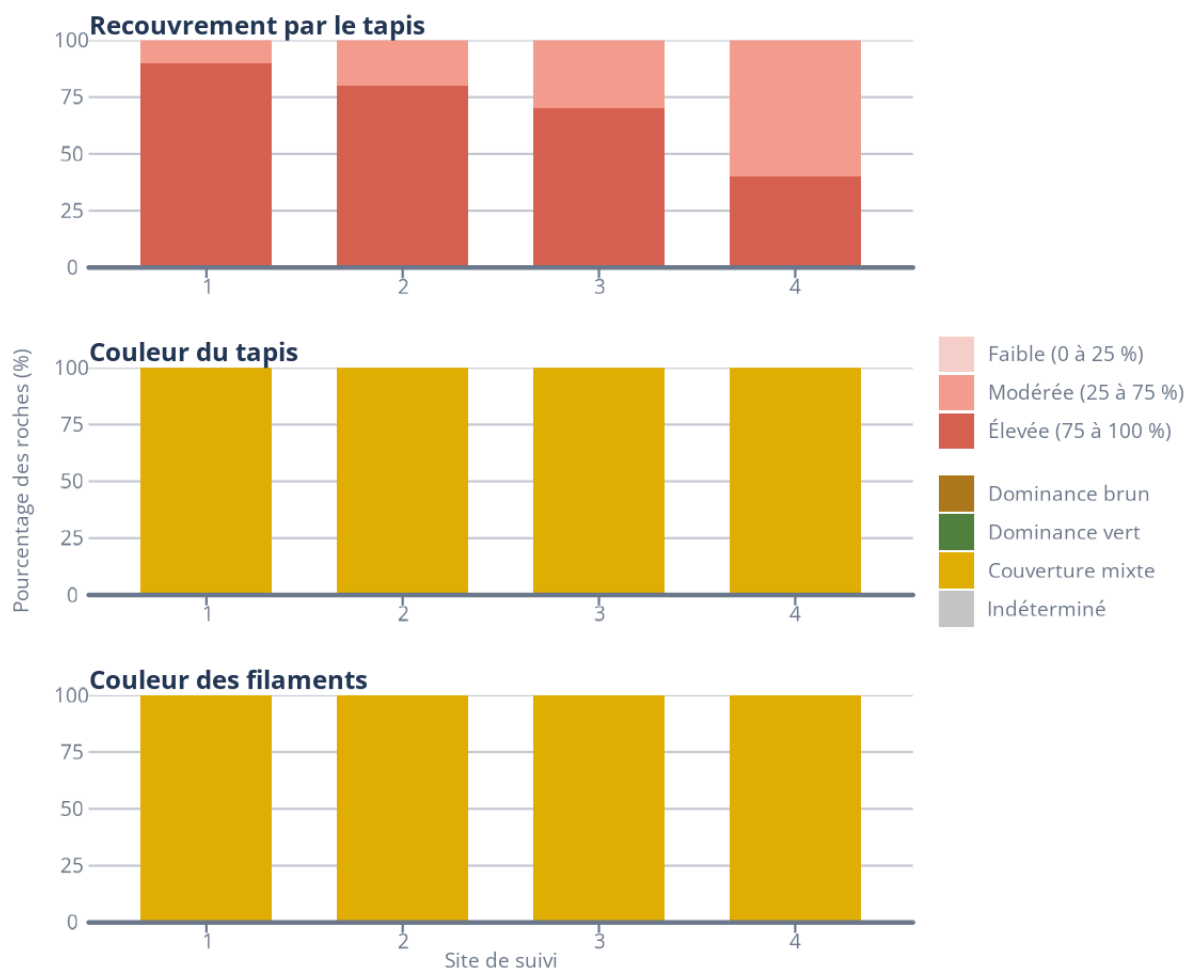
## Caractéristiques du périphyton

Les résultats sont exprimés en pourcentage de roches observées présentant chaque caractéristique.

Sur la majorité des roches inspectées autour du lac, on observe un recouvrement élevé par le tapis de périphyton.

Les tapis de périphyton présentent tous une combinaison de brun et de vert.

Des filaments de périphyton sont présents sur 100 % des roches examinées autour du lac et ils présentent tous une combinaison de brun et de vert.
