## Lac Grégoire – Suivi du périphyton en 2021

| Numéro LCE | 04338 |
| Date(s) des observations | 12 août 2021 |

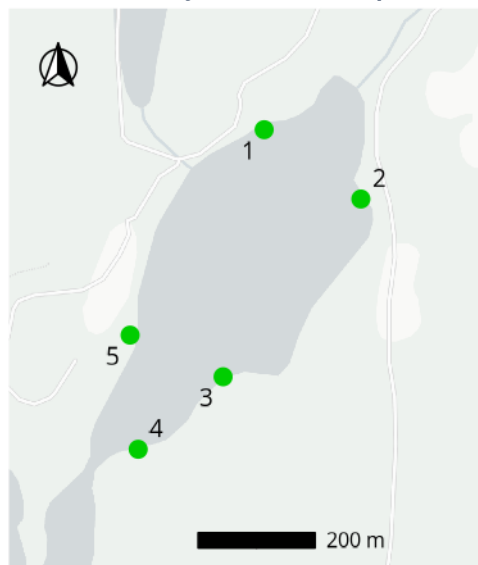
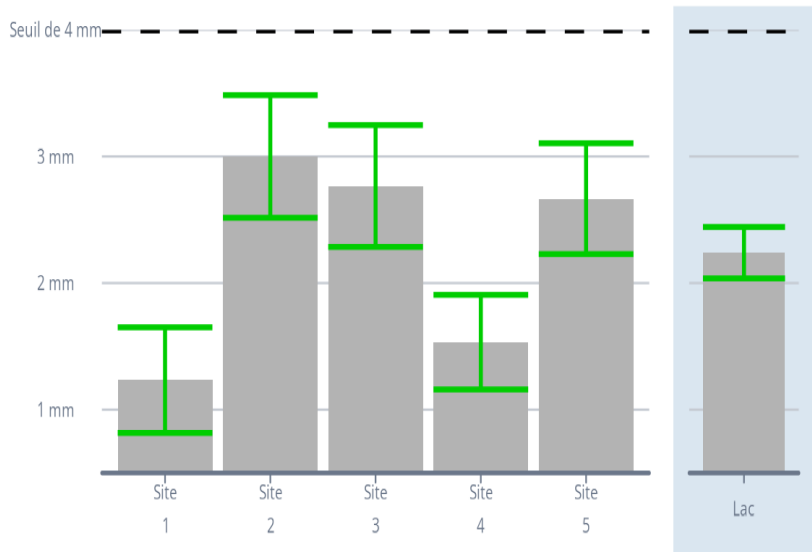
### Épaisseur moyenne du tapis de périphyton

Pour chaque site et pour l'ensemble du lac, les bandes grises représentent l'épaisseur moyenne du périphyton et les barres colorées illustrent la marge d'erreur autour de cette moyenne. À l'échelle du lac, l'épaisseur moyenne du tapis de périphyton est de 2,2 mm. Comme la marge d'erreur se situe entièrement sous la valeur seuil de 4 mm, cela suggère qu'il n'y a pas d'enrichissement en nutriments dans le littoral.

Les caractéristiques du périphyton peuvent varier d'un secteur à l'autre en fonction des apports locaux en nutriments, mais aussi en fonction de la présence d'herbivores aquatiques, de la lumière disponible ou de l'exposition au vent et aux courants.

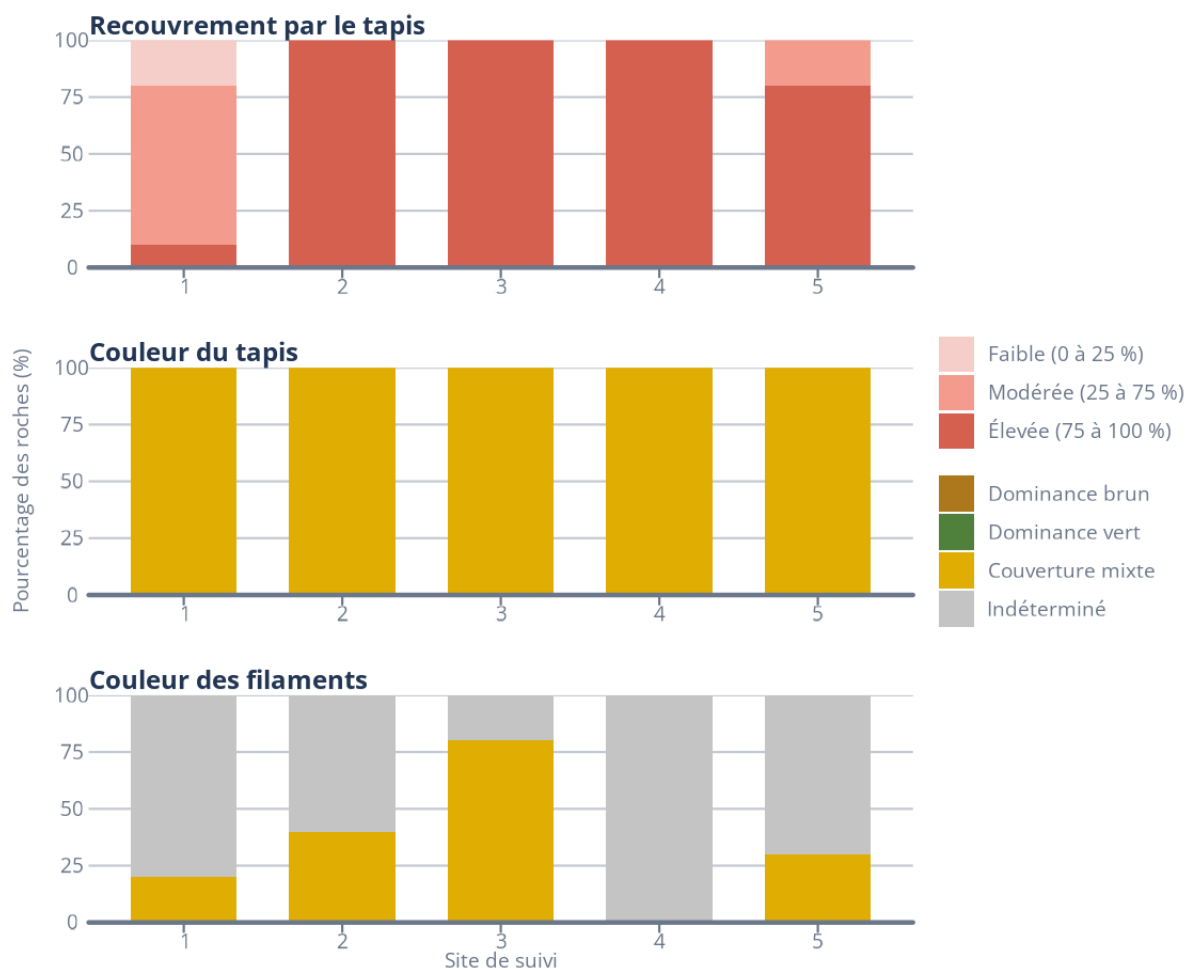
## Caractéristiques du périphyton

Les résultats sont exprimés en pourcentage de roches observées présentant chaque caractéristique.

Sur la majorité des roches inspectées autour du lac, on observe un recouvrement élevé par le tapis de périphyton.

Les tapis de périphyton présentent tous une combinaison de brun et de vert.

Des filaments de périphyton sont présents sur 34 % des roches examinées autour du lac et ils présentent tous une combinaison de brun et de vert.

Une augmentation du recouvrement, l'apparition de filaments ou une variation de couleur sont des signes à surveiller dans le temps pour détecter un changement dans le milieu.
