## Lac Boileau – Suivi du périphyton en 2023

| Numéro RSVL | 0783 |
| Municipalité(s) | Rivière-Rouge |
| Date(s) des observations | 19 juillet 2023 |

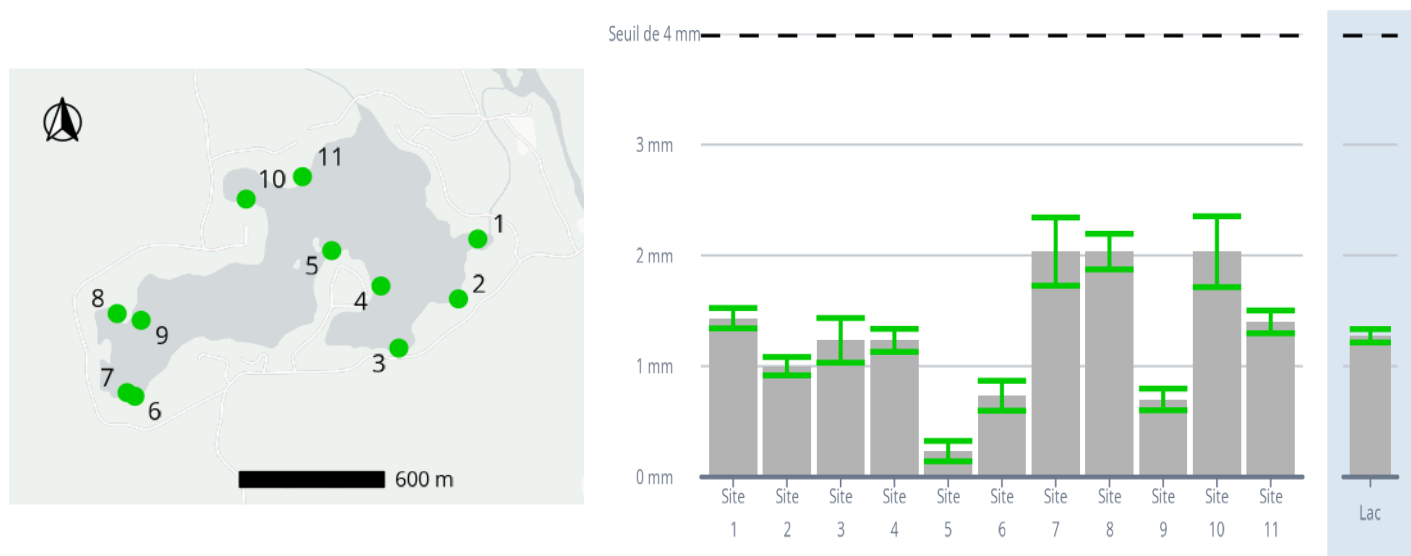
### Épaisseur moyenne du tapis de périphyton

Pour chaque site et pour l'ensemble du lac, les bandes grises représentent l'épaisseur moyenne du périphyton et les barres colorées illustrent la marge d'erreur autour de cette moyenne. À l'échelle du lac, l'épaisseur moyenne du tapis de périphyton est de 1,3 mm. Comme la marge d'erreur se situe entièrement sous la valeur seuil de 4 mm, cela suggère qu'il n'y a pas d'enrichissement en nutriments dans le littoral.

Les caractéristiques du périphyton peuvent varier d'un secteur à l'autre en fonction des apports locaux en nutriments, mais aussi en fonction de la présence d'herbivores aquatiques, de la lumière disponible ou de l'exposition au vent et aux courants.

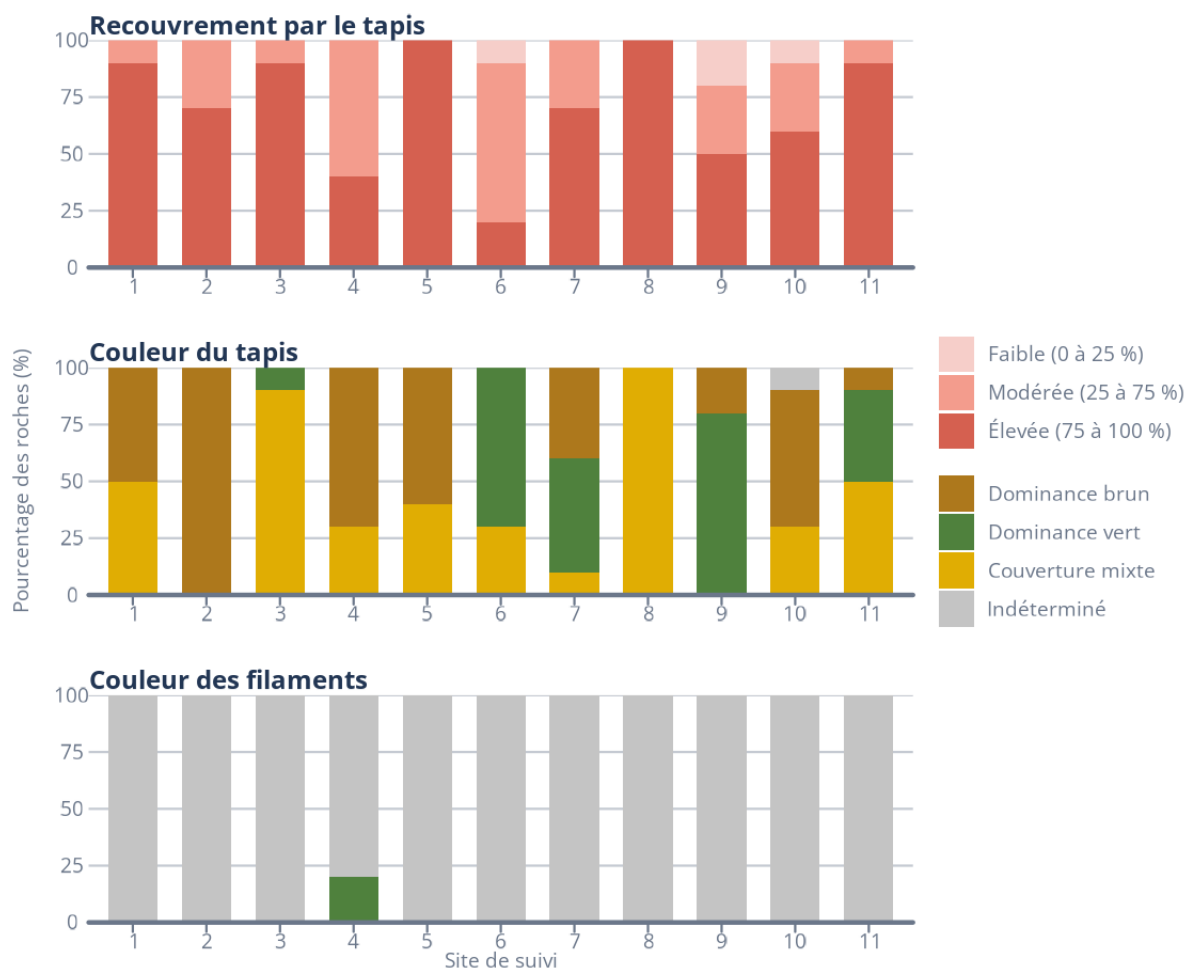
## Caractéristiques du périphyton

Les résultats sont exprimés en pourcentage de roches observées présentant chaque caractéristique.

Sur la majorité des roches inspectées autour du lac, on observe un recouvrement élevé par le tapis de périphyton.

Parmi les tapis de périphyton observés, 39 % présentent un mélange de brun et de vert, 38 % sont bruns et 23 % sont verts.

Des filaments de périphyton sont présents sur 2 % des roches examinées autour du lac et ils sont tous de couleur verte.

Une augmentation du recouvrement, l'apparition de filaments ou une variation de couleur sont des signes à surveiller dans le temps pour détecter un changement dans le milieu.
