## Lac Quesnel – Suivi du périphyton en 2012

| Numéro RSVL | 0096 |
| Municipalité(s) | Saint-Damien |
| Date(s) des observations | 30 juillet 2012 |

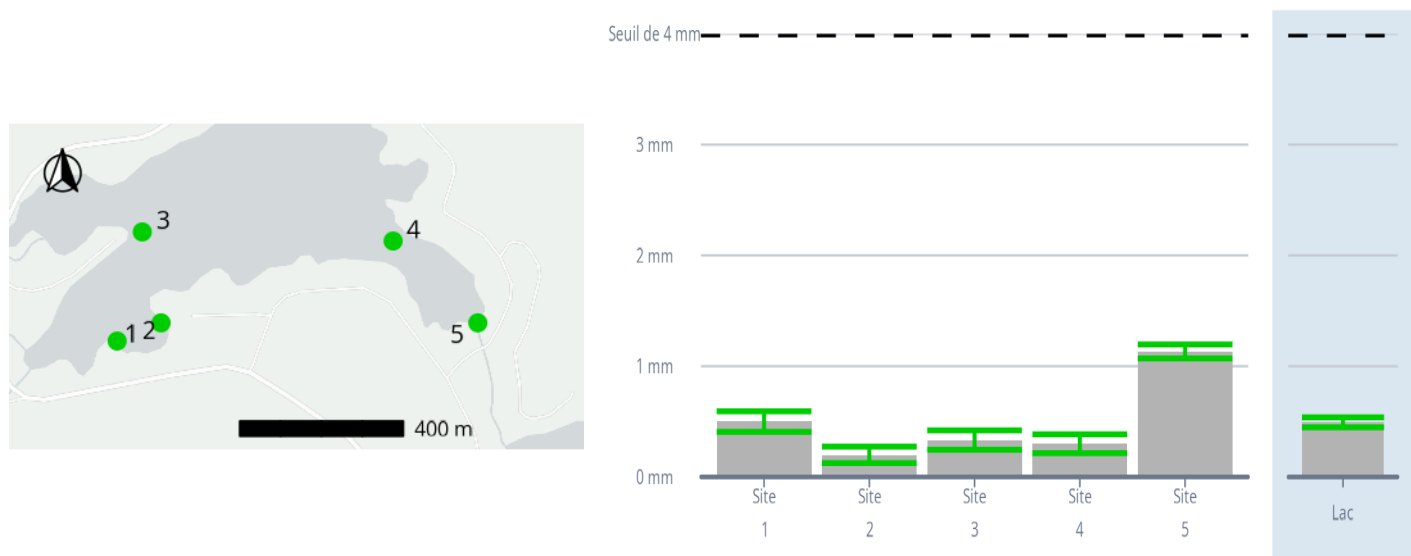
### Épaisseur moyenne du tapis de périphyton

Pour chaque site et pour l'ensemble du lac, les bandes grises représentent l'épaisseur moyenne du périphyton et les barres colorées illustrent la marge d'erreur autour de cette moyenne. À l'échelle du lac, l'épaisseur moyenne du tapis de périphyton est de 0,5 mm. Comme la marge d'erreur se situe entièrement sous la valeur seuil de 4 mm, cela suggère qu'il n'y a pas d'enrichissement en nutriments dans le littoral.

Les caractéristiques du périphyton peuvent varier d'un secteur à l'autre en fonction des apports locaux en nutriments, mais aussi en fonction de la présence d'herbivores aquatiques, de la lumière disponible ou de l'exposition au vent et aux courants.

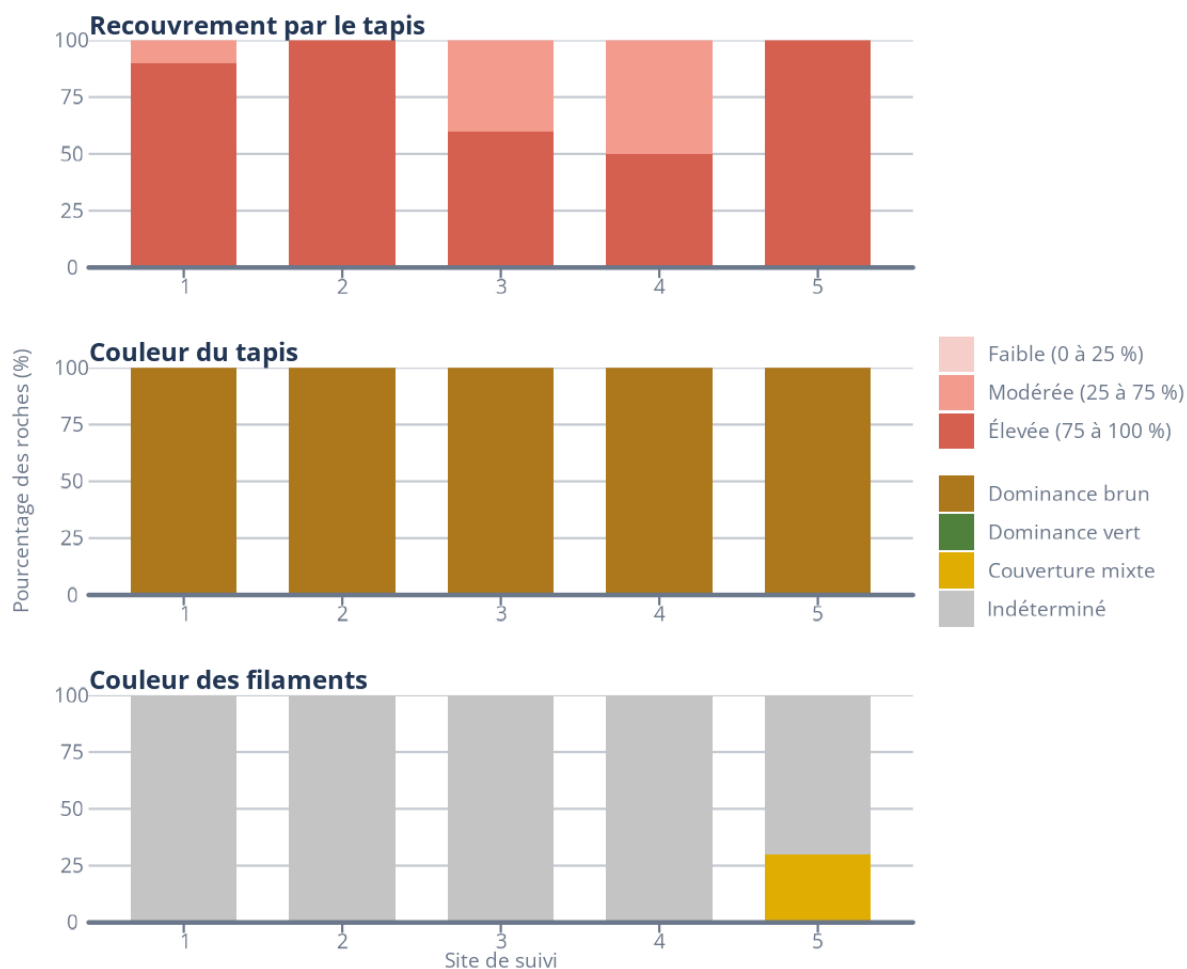
## Caractéristiques du périphyton

Les résultats sont exprimés en pourcentage de roches observées présentant chaque caractéristique.

Sur la majorité des roches inspectées autour du lac, on observe un recouvrement élevé par le tapis de périphyton.

Les tapis de périphyton observés sont tous de couleur brune.

Des filaments de périphyton sont présents sur 6 % des roches examinées autour du lac et ils présentent tous une combinaison de brun et de vert.

Une augmentation du recouvrement, l'apparition de filaments ou une variation de couleur sont des signes à surveiller dans le temps pour détecter un changement dans le milieu.
