## Lac Quesnel – Suivi du périphyton en 2013

| Numéro RSVL | 0096 |
| Municipalité(s) | Saint-Damien |
| Date(s) des observations | 31 juillet 2013 |

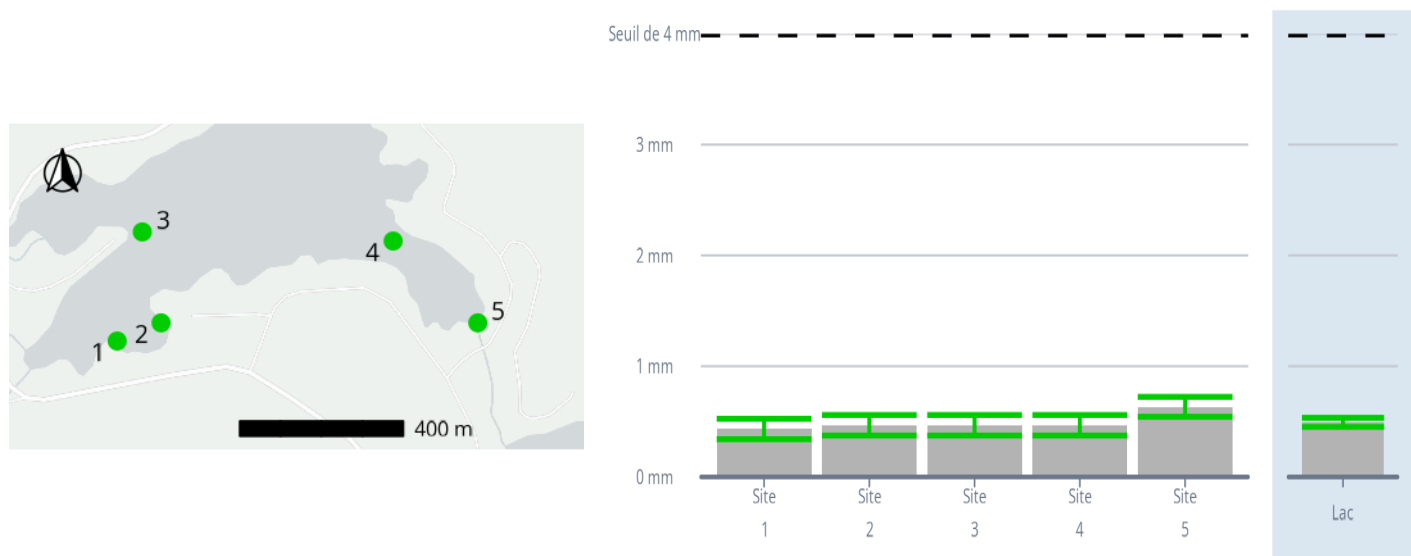
### Épaisseur moyenne du tapis de périphyton

Pour chaque site et pour l'ensemble du lac, les bandes grises représentent l'épaisseur moyenne du périphyton et les barres colorées illustrent la marge d'erreur autour de cette moyenne. À l'échelle du lac, l'épaisseur moyenne du tapis de périphyton est de 0,5 mm. Comme la marge d'erreur se situe entièrement sous la valeur seuil de 4 mm, cela suggère qu'il n'y a pas d'enrichissement en nutriments dans le littoral.

Les caractéristiques du périphyton peuvent varier d'un secteur à l'autre en fonction des apports locaux en nutriments, mais aussi en fonction de la présence d'herbivores aquatiques, de la lumière disponible ou de l'exposition au vent et aux courants.

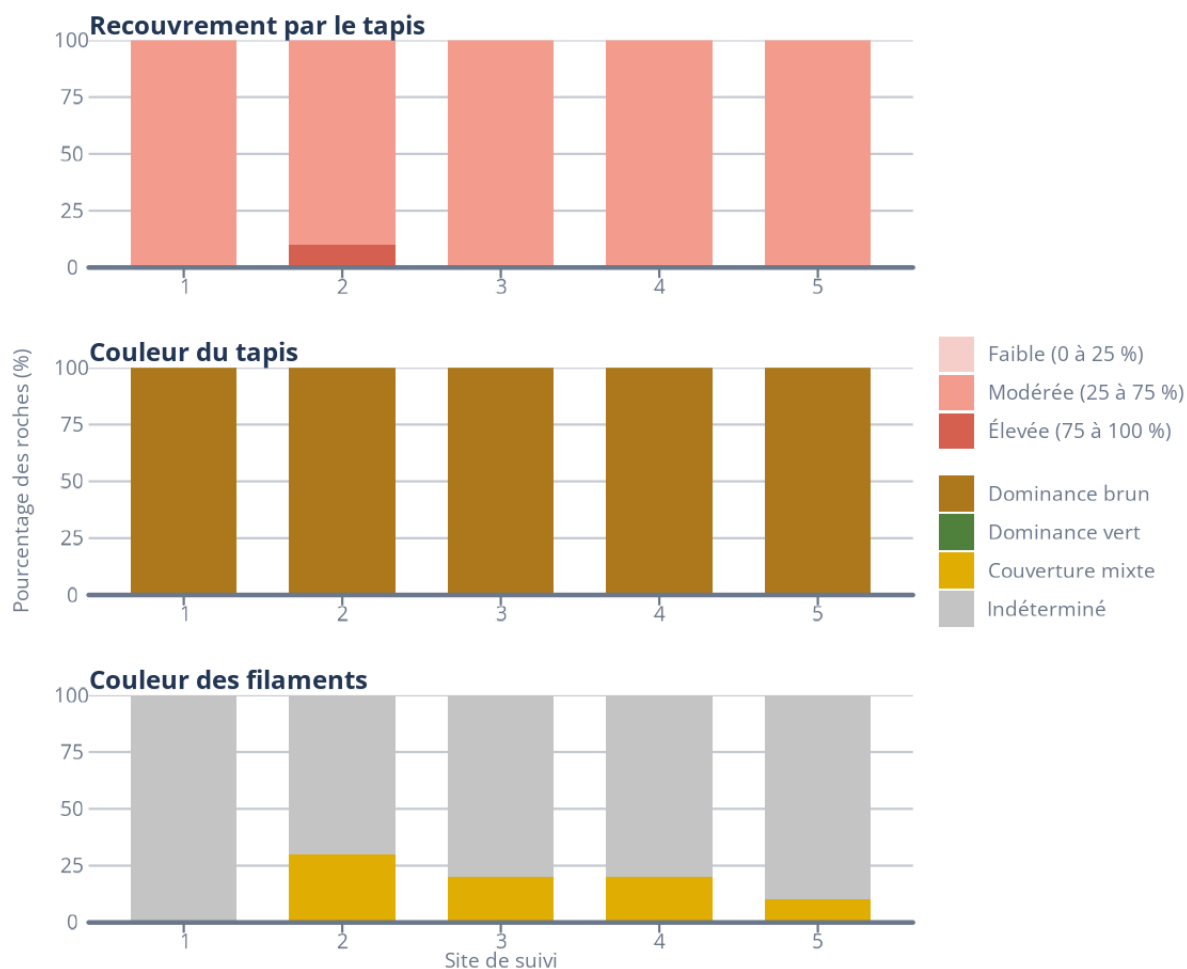
## Caractéristiques du périphyton

Les résultats sont exprimés en pourcentage de roches observées présentant chaque caractéristique.

Sur la majorité des roches inspectées autour du lac, on observe un recouvrement modéré par le tapis de périphyton.

Les tapis de périphyton observés sont tous de couleur brune.

Des filaments de périphyton sont présents sur 16 % des roches examinées autour du lac et ils présentent tous une combinaison de brun et de vert.

Une augmentation du recouvrement, l'apparition de filaments ou une variation de couleur sont des signes à surveiller dans le temps pour détecter un changement dans le milieu.
