## Lac Quesnel – Suivi du périphyton en 2014

| Numéro RSVL | 0096 |
| Municipalité(s) | Saint-Damien |
| Date(s) des observations | 17 août 2014 |

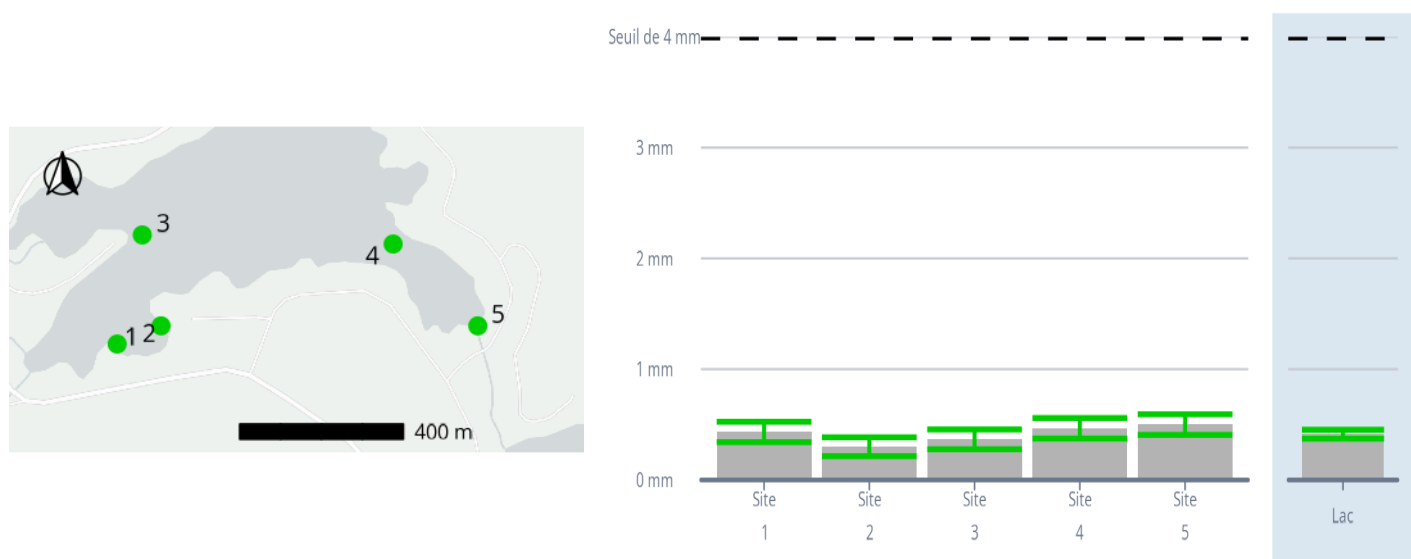
### Épaisseur moyenne du tapis de périphyton

Pour chaque site et pour l'ensemble du lac, les bandes grises représentent l'épaisseur moyenne du périphyton et les barres colorées illustrent la marge d'erreur autour de cette moyenne. À l'échelle du lac, l'épaisseur moyenne du tapis de périphyton est de 0,4 mm. Comme la marge d'erreur se situe entièrement sous la valeur seuil de 4 mm, cela suggère qu'il n'y a pas d'enrichissement en nutriments dans le littoral.

Les caractéristiques du périphyton peuvent varier d'un secteur à l'autre en fonction des apports locaux en nutriments, mais aussi en fonction de la présence d'herbivores aquatiques, de la lumière disponible ou de l'exposition au vent et aux courants.

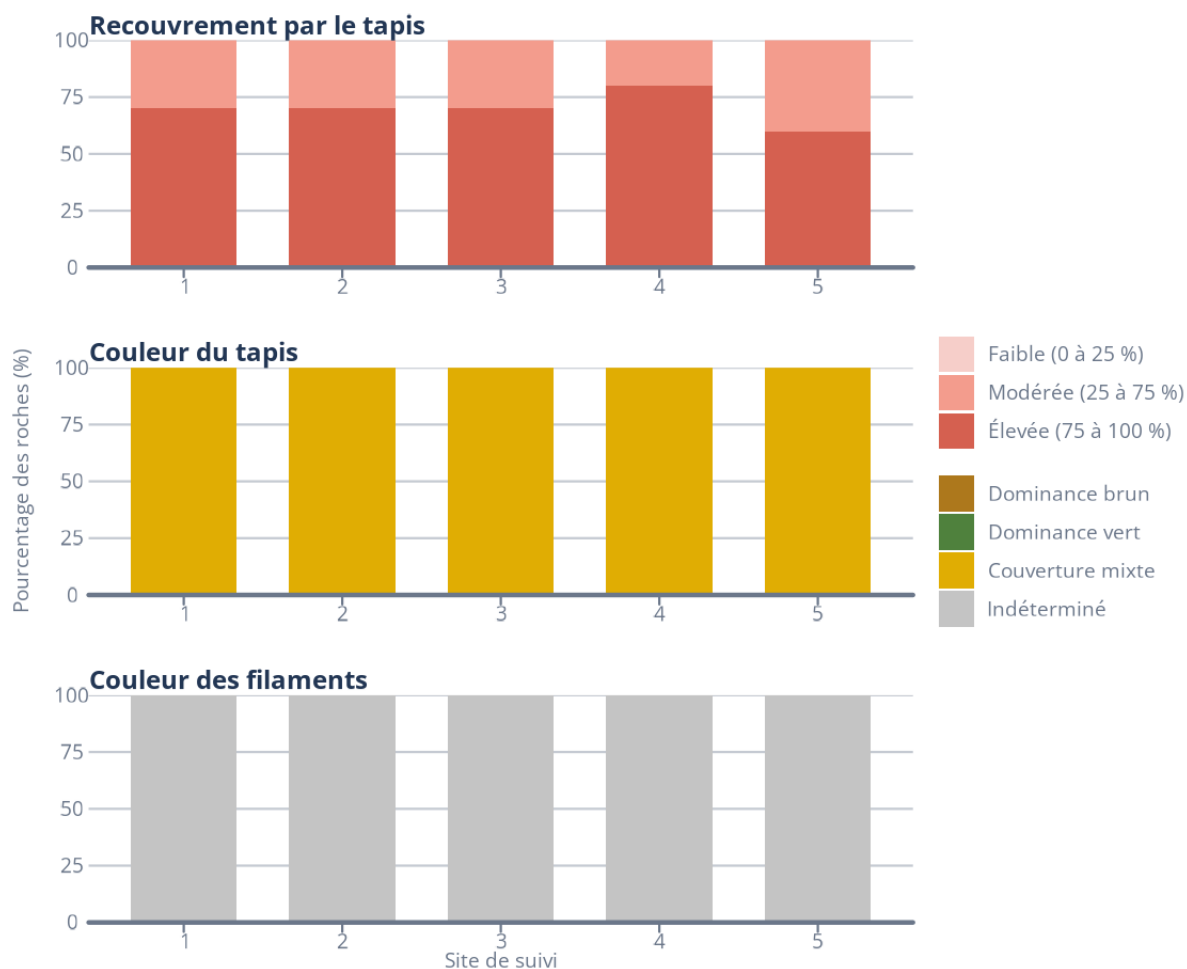
## Caractéristiques du périphyton

Sur la majorité des roches inspectées autour du lac, on observe un recouvrement élevé par le tapis de périphyton.

Les tapis de périphyton présentent tous une combinaison de brun et de vert.

Aucun filament de périphyton n'a été observé.

Une augmentation du recouvrement, l'apparition de filaments ou une variation de couleur sont des signes à surveiller dans le temps pour détecter un changement dans le milieu.
