## Lac Quesnel – Suivi du périphyton en 2015

| Numéro RSVL | 0096 |
| Municipalité(s) | Saint-Damien |
| Date(s) des observations | 26 août 2015 |

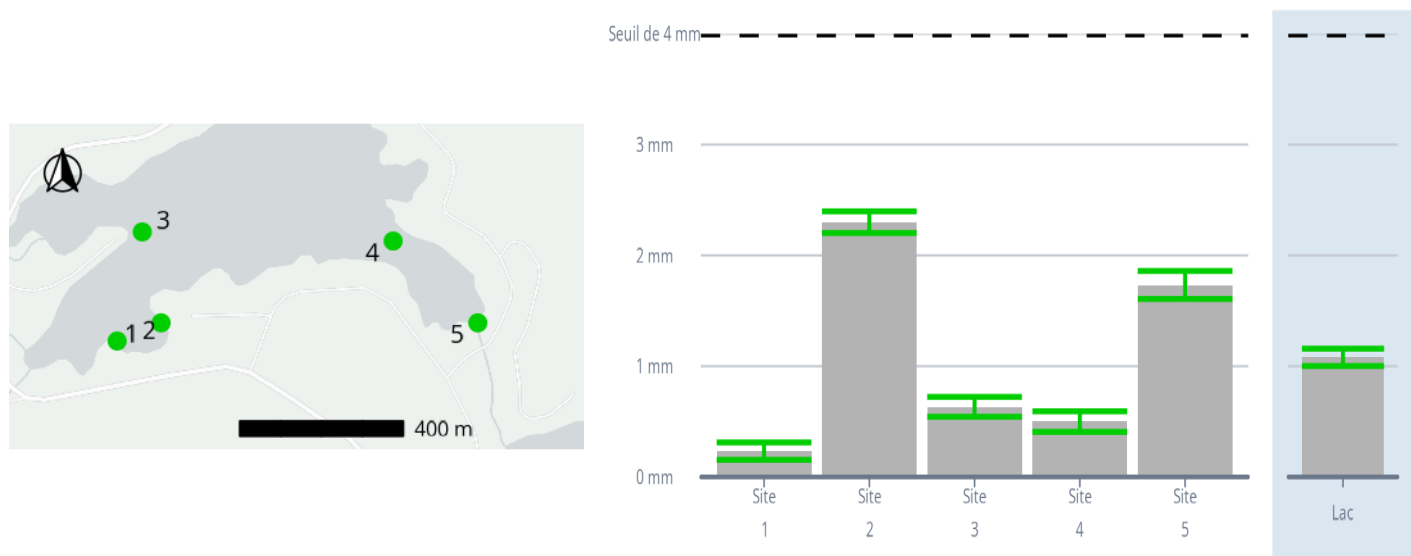
### Épaisseur moyenne du tapis de périphyton

- Peu probable
- Probable
- Très probable

Pour chaque site et pour l'ensemble du lac, les bandes grises représentent l'épaisseur moyenne du périphyton et les barres colorées illustrent la marge d'erreur autour de cette moyenne. À l'échelle du lac, l'épaisseur moyenne du tapis de périphyton est de 1,1 mm. Comme la marge d'erreur se situe entièrement sous la valeur seuil de 4 mm, cela suggère qu'il n'y a pas d'enrichissement en nutriments dans le littoral.

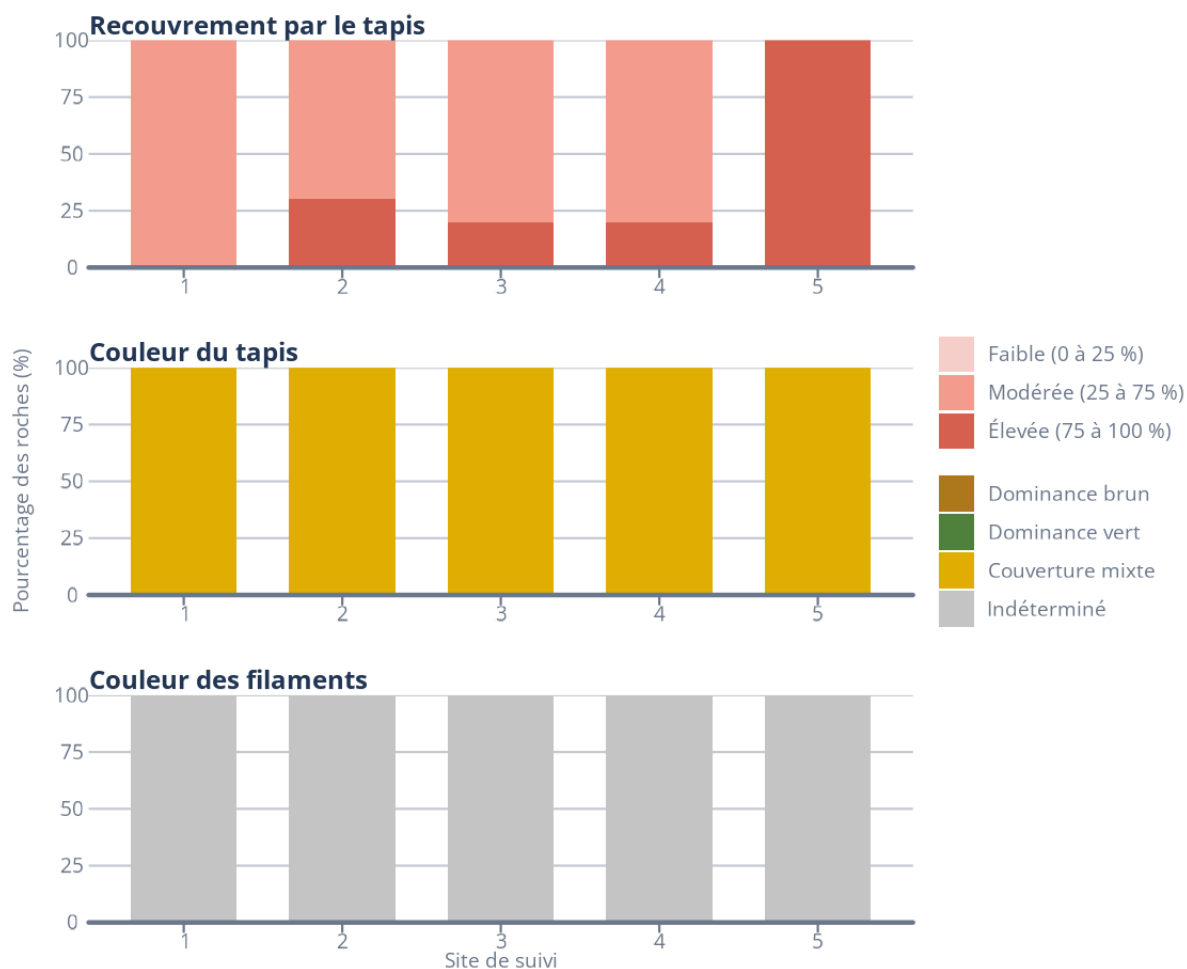
## Caractéristiques du périphyton

Sur la majorité des roches inspectées autour du lac, on observe un recouvrement modéré par le tapis de périphyton. Le site d'échantillonnage 5 se démarque par un recouvrement particulièrement élevé.

Les tapis de périphyton présentent tous une combinaison de brun et de vert.

Aucun filament de périphyton n'a été observé.

Une augmentation du recouvrement, l'apparition de filaments ou une variation de couleur sont des signes à surveiller dans le temps pour détecter un changement dans le milieu.
