## Lac Mondor – Suivi du périphyton en 2014

| Numéro RSVL | 0259 |
| Municipalité(s) | Saint-Damien et Saint-Jean-de-Matha |
| Date(s) des observations | 30 juillet 2014 |

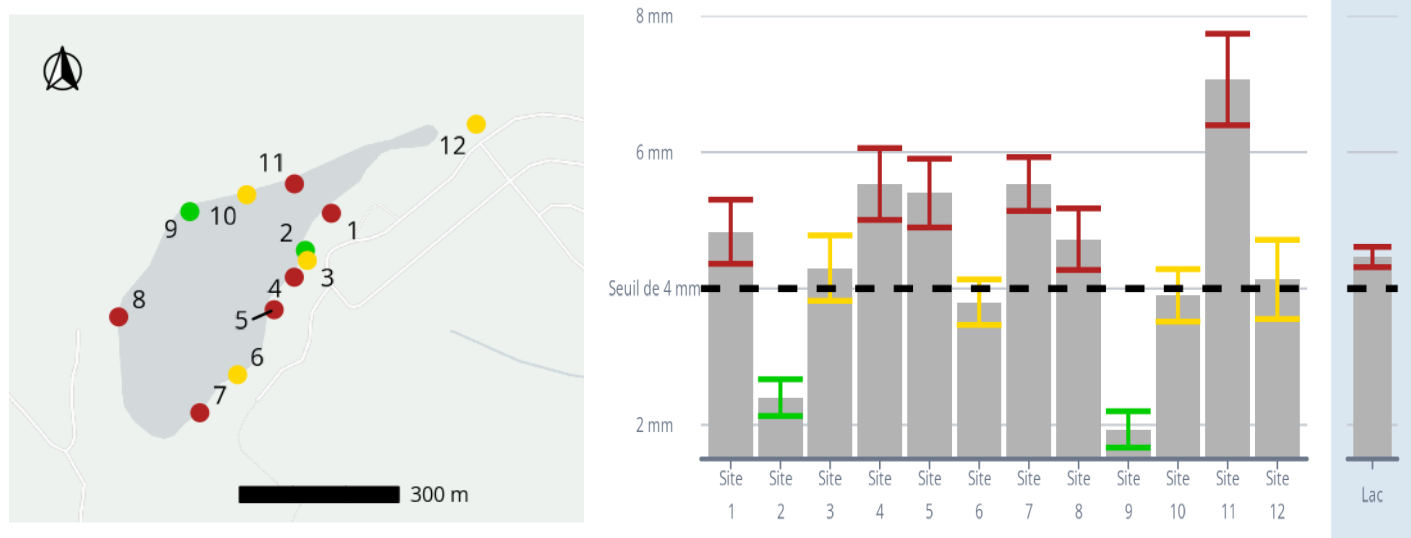
### Épaisseur moyenne du tapis de périphyton

#### Probabilité d'enrichissement en nutriments dans le littoral

- Peu probable
- Probable
- Très probable

Pour chaque site et pour l'ensemble du lac, les bandes grises représentent l'épaisseur moyenne du périphyton et les barres colorées illustrent la marge d'erreur autour de cette moyenne. À l'échelle du lac, l'épaisseur moyenne du tapis de périphyton est de 4,5 mm. Comme la marge d'erreur se situe entièrement au-dessus de la valeur seuil de 4 mm, cela suggère un enrichissement en nutriments dans le littoral. On observe toutefois une variabilité importante entre les sites.

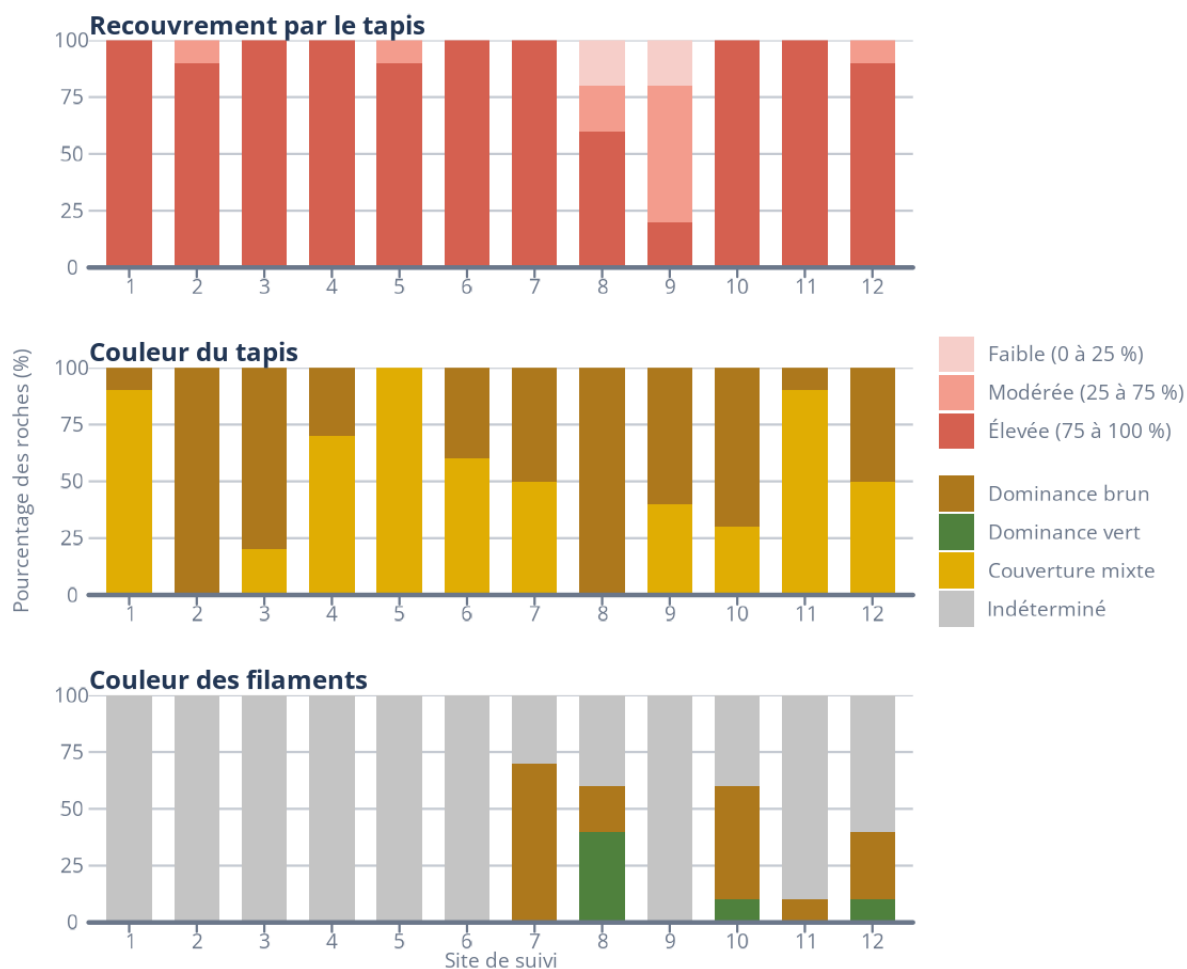
## Caractéristiques du périphyton

Sur la majorité des roches inspectées autour du lac, on observe un recouvrement élevé par le tapis de périphyton.

Parmi les tapis de périphyton observés, 52 % présentent un mélange de brun et de vert et 48 % sont bruns.

Des filaments de périphyton sont présents sur 18 % des roches examinées autour du lac. Parmi les roches où des filaments sont observés, 81 % présentent des filaments bruns et 19 % présentent des filaments verts.
