## Lac Gareau – Suivi du périphyton en 2024

| Numéro RSVL | 0490 |
| Municipalité(s) | Saint-Mathieu-du-Parc |
| Date(s) des observations | 17, 18 et 30 juillet 2024 |

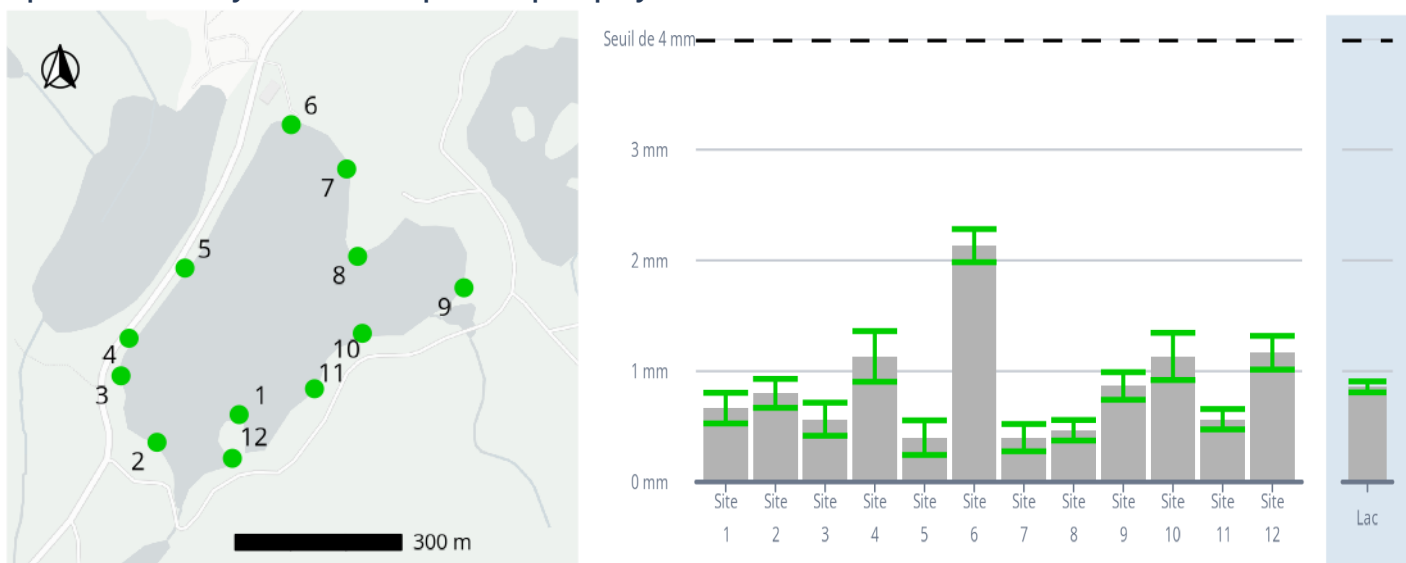
### Épaisseur moyenne du tapis de périphyton

Pour chaque site et pour l'ensemble du lac, les bandes grises représentent l'épaisseur moyenne du périphyton et les barres colorées illustrent la marge d'erreur autour de cette moyenne. À l'échelle du lac, l'épaisseur moyenne du tapis de périphyton est de 0,9 mm. Comme la marge d'erreur se situe entièrement sous la valeur seuil de 4 mm, cela suggère qu'il n'y a pas d'enrichissement en nutriments dans le littoral.

Les caractéristiques du périphyton peuvent varier d'un secteur à l'autre en fonction des apports locaux en nutriments, mais aussi en fonction de la présence d'herbivores aquatiques, de la lumière disponible ou de l'exposition au vent et aux courants.

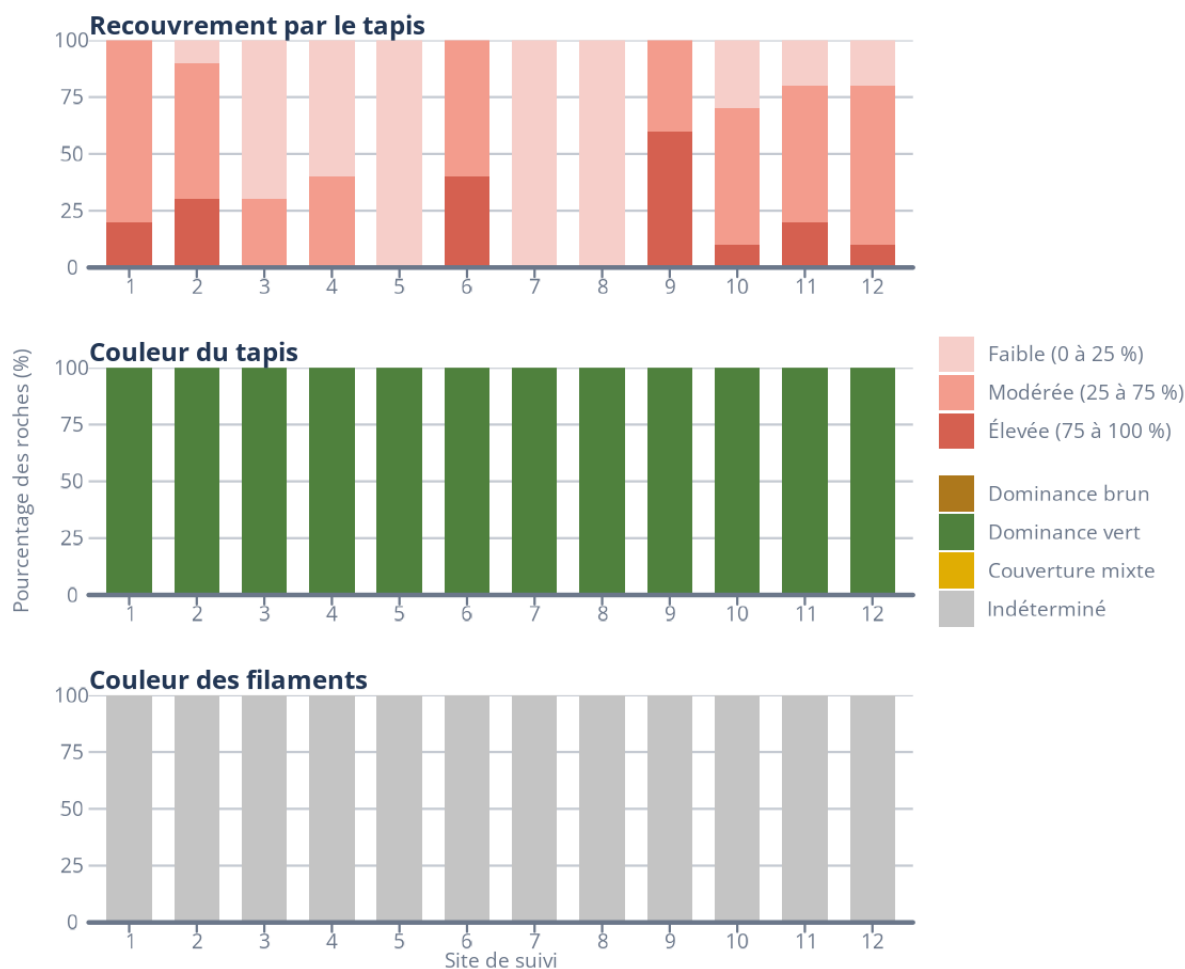
## Caractéristiques du périphyton

À l'échelle du lac, 42 % des roches inspectées ont un recouvrement faible, 42 % ont un recouvrement moyen et 16 % ont un recouvrement élevé.

Les tapis de périphyton observés sont tous de couleur verte.

Aucun filament de périphyton n'a été observé.

Une augmentation du recouvrement, l'apparition de filaments ou une variation de couleur sont des signes à surveiller dans le temps pour détecter un changement dans le milieu.
