## Lac Hérroux – Suivi du périphyton en 2022

| Numéro RSVL | 0212 |
| Municipalité(s) | Saint-Boniface |
| Date(s) des observations | 14, 15, 16 et 17 août 2022 |

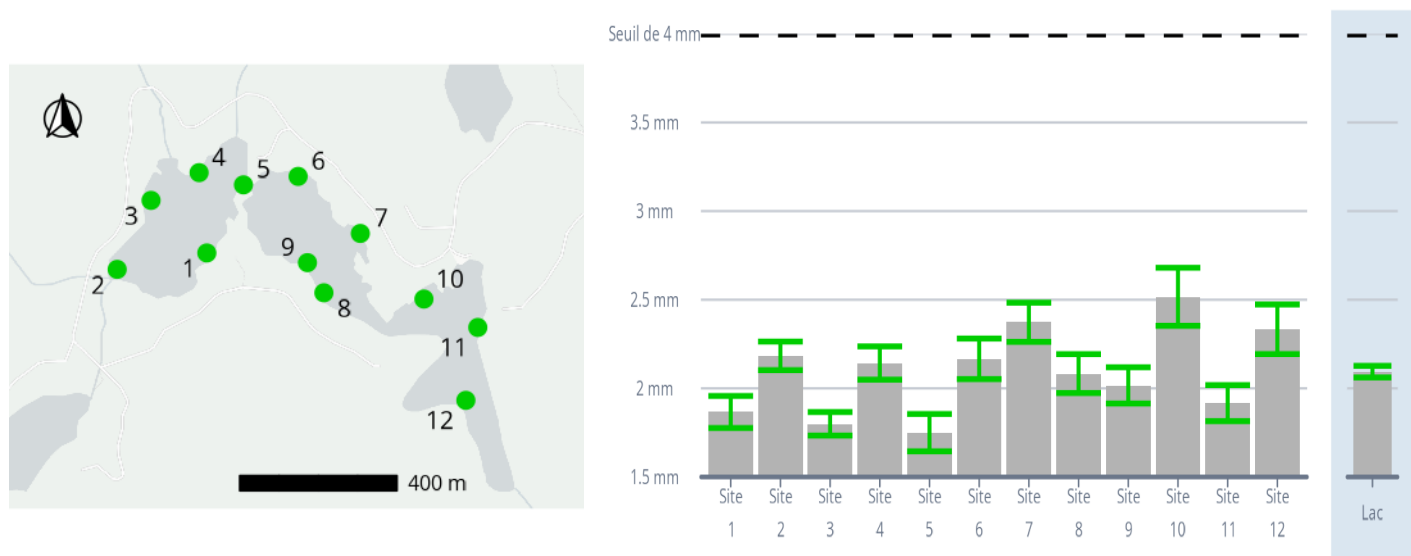
### Épaisseur moyenne du tapis de périphyton

- Peu probable
- Probable
- Très probable

Pour chaque site et pour l'ensemble du lac, les bandes grises représentent l'épaisseur moyenne du périphyton et les barres colorées illustrent la marge d'erreur autour de cette moyenne. À l'échelle du lac, l'épaisseur moyenne du tapis de périphyton est de 2,1 mm. Comme la marge d'erreur se situe entièrement sous la valeur seuil de 4 mm, cela suggère qu'il n'y a pas d'enrichissement en nutriments dans le littoral.

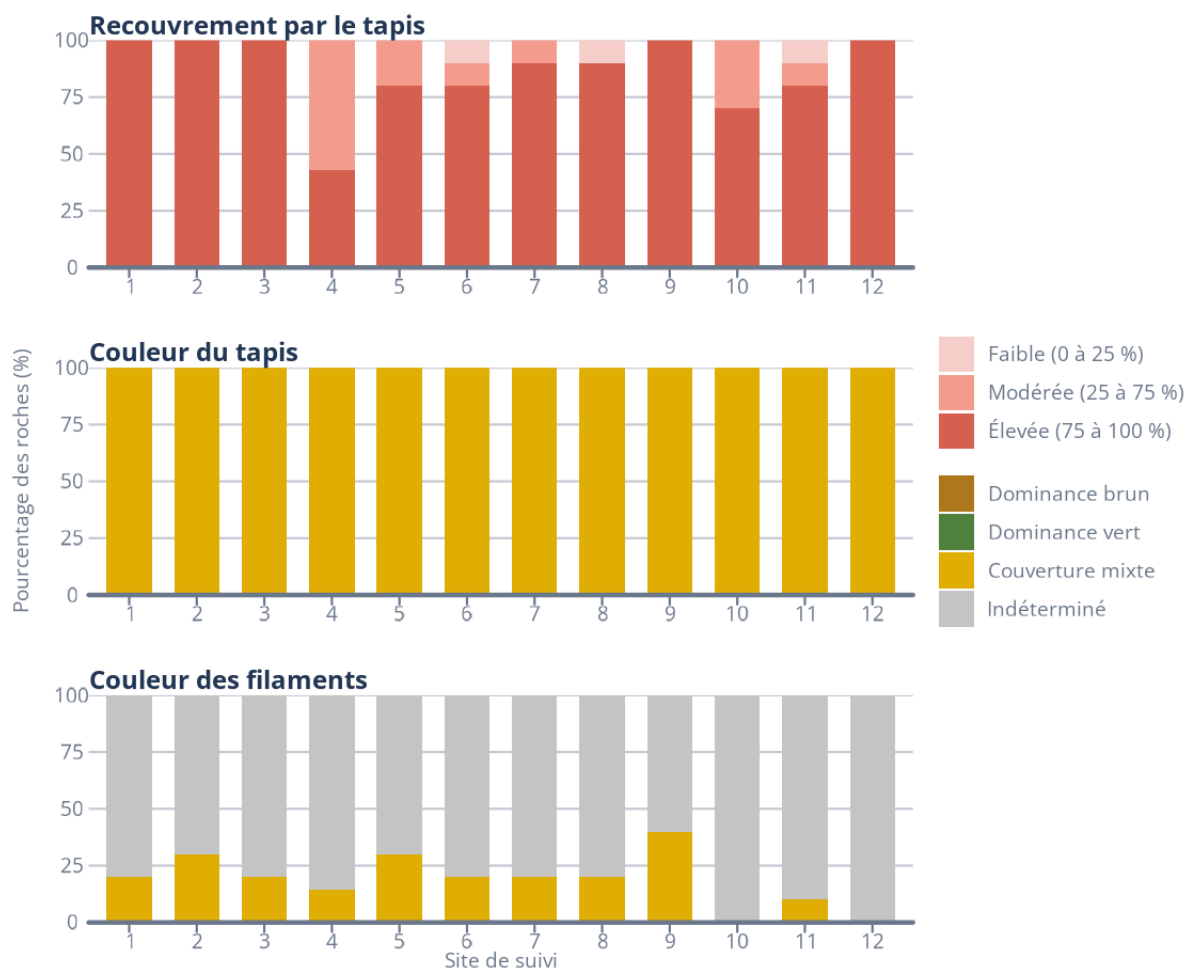
## Caractéristiques du périphyton

Les résultats sont exprimés en pourcentage de roches observées présentant chaque caractéristique.

Sur la majorité des roches inspectées autour du lac, on observe un recouvrement élevé par le tapis de périphyton.

Les tapis de périphyton présentent tous une combinaison de brun et de vert.

Des filaments de périphyton sont présents sur 19 % des roches examinées autour du lac et ils présentent tous une combinaison de brun et de vert.
