## Lac Héroux – Suivi du périphyton en 2023

| Numéro RSVL | 0212 |
| Municipalité(s) | Saint-Boniface |
| Date(s) des observations | 28 et 29 août 2023 |

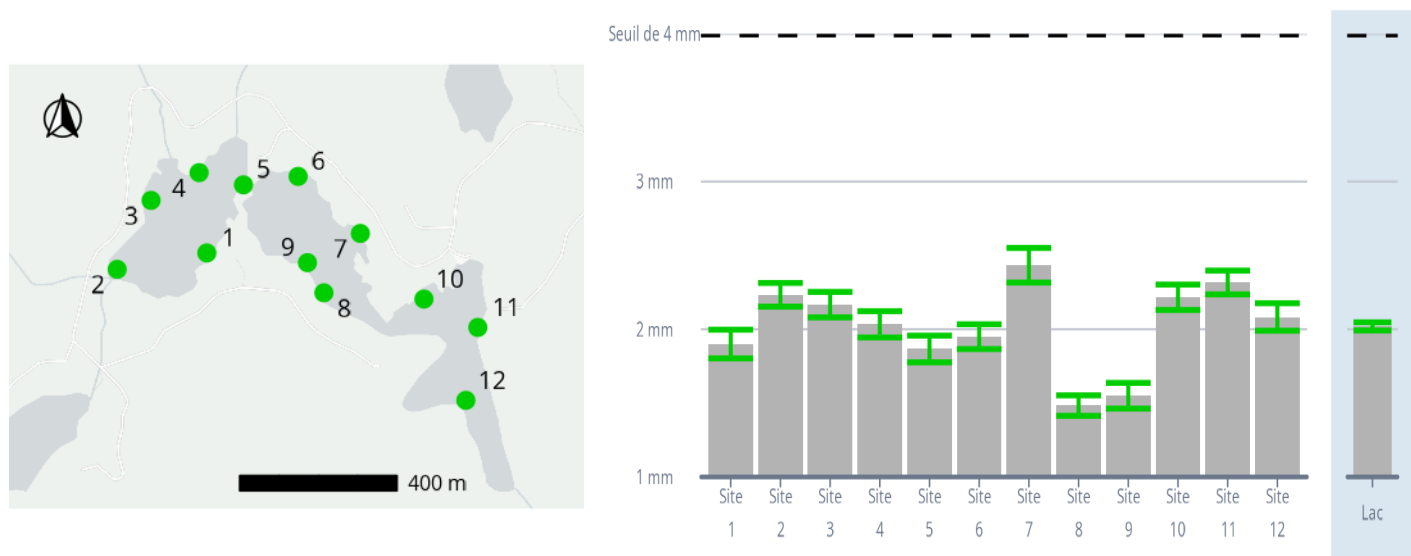
### Épaisseur moyenne du tapis de périphyton

Pour chaque site et pour l'ensemble du lac, les bandes grises représentent l'épaisseur moyenne du périphyton et les barres colorées illustrent la marge d'erreur autour de cette moyenne. À l'échelle du lac, l'épaisseur moyenne du tapis de périphyton est de 2,0 mm. Comme la marge d'erreur se situe entièrement sous la valeur seuil de 4 mm, cela suggère qu'il n'y a pas d'enrichissement en nutriments dans le littoral.

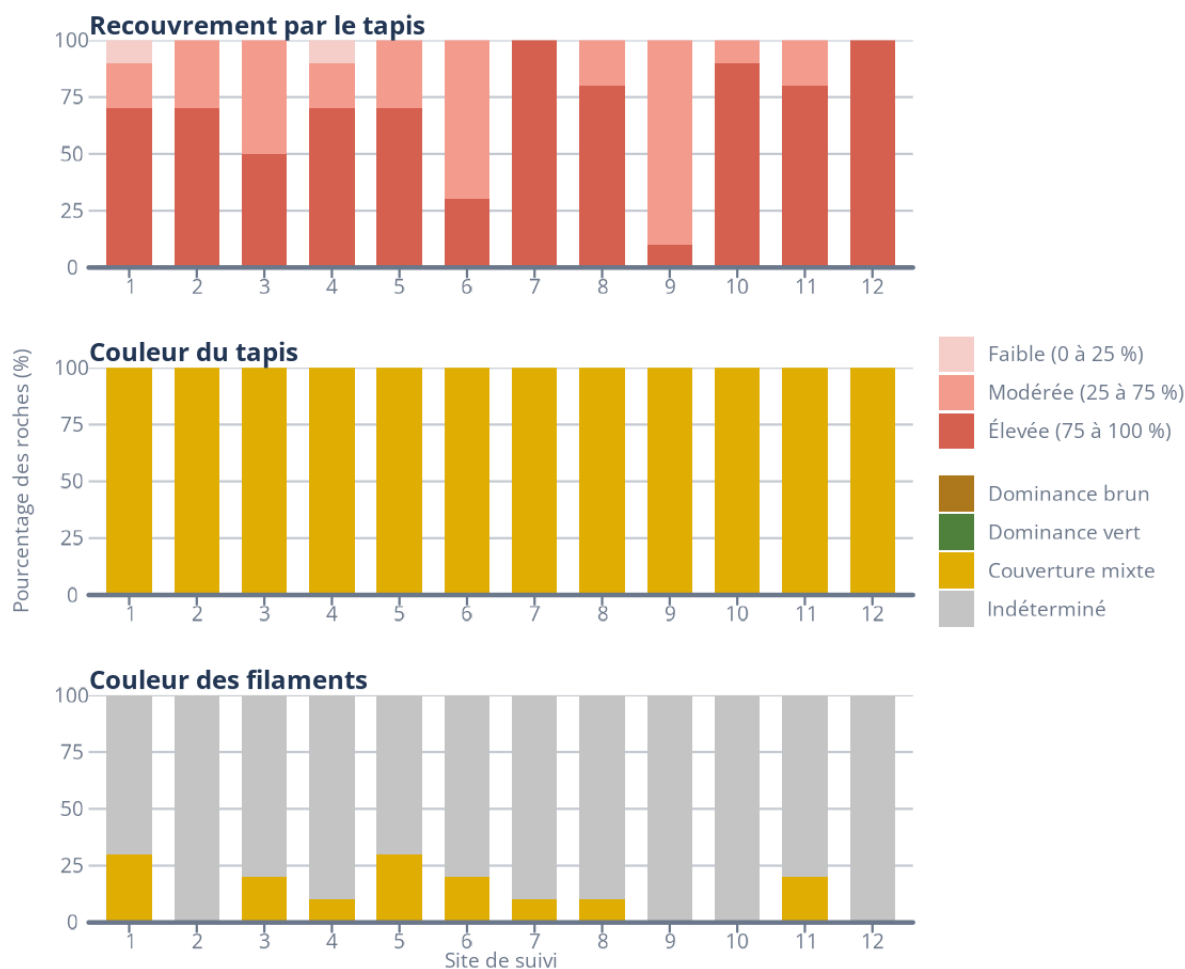
## Caractéristiques du périphyton

Sur la majorité des roches inspectées autour du lac, on observe un recouvrement élevé par le tapis de périphyton.

Les tapis de périphyton présentent tous une combinaison de brun et de vert.

Des filaments de périphyton sont présents sur 12 % des roches examinées autour du lac et ils présentent tous une combinaison de brun et de vert.
