## Lac Hérroux – Suivi du périphyton en 2024

| Numéro RSVL | 0212 |
| Municipalité(s) | Saint-Boniface |
| Date(s) des observations | 3 et 4 septembre 2024 |

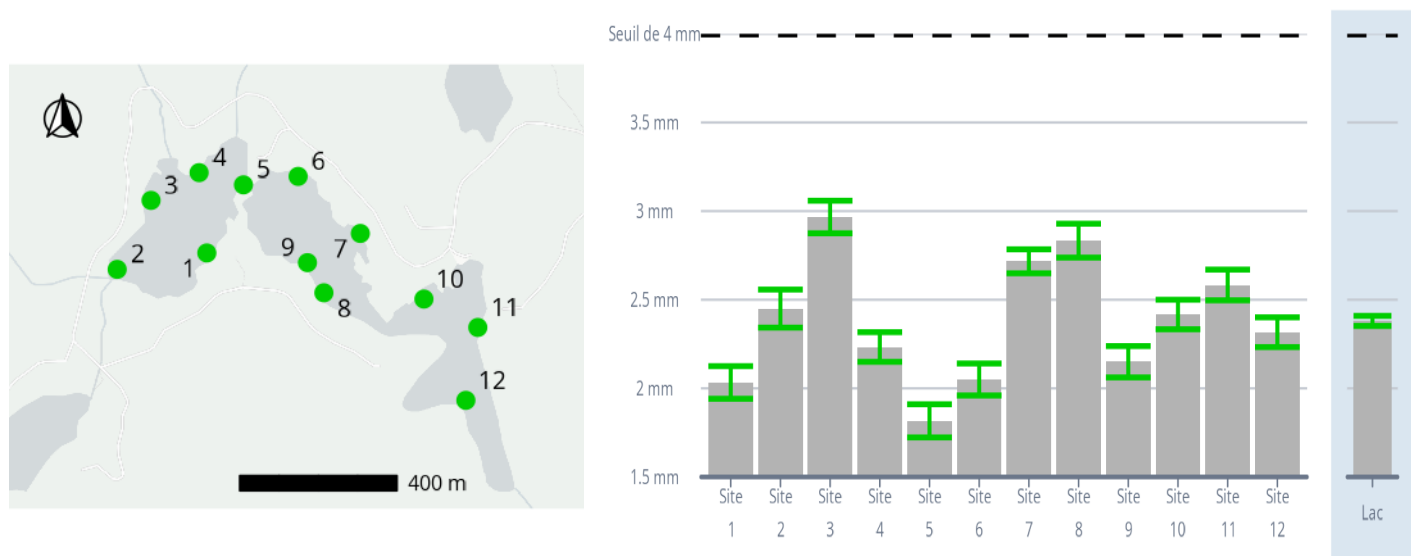
### Épaisseur moyenne du tapis de périphyton

Pour chaque site et pour l'ensemble du lac, les bandes grises représentent l'épaisseur moyenne du périphyton et les barres colorées illustrent la marge d'erreur autour de cette moyenne. À l'échelle du lac, l'épaisseur moyenne du tapis de périphyton est de 2,4 mm. Comme la marge d'erreur se situe entièrement sous la valeur seuil de 4 mm, cela suggère qu'il n'y a pas d'enrichissement en nutriments dans le littoral.

Les caractéristiques du périphyton peuvent varier d'un secteur à l'autre en fonction des apports locaux en nutriments, mais aussi en fonction de la présence d'herbivores aquatiques, de la lumière disponible ou de l'exposition au vent et aux courants.

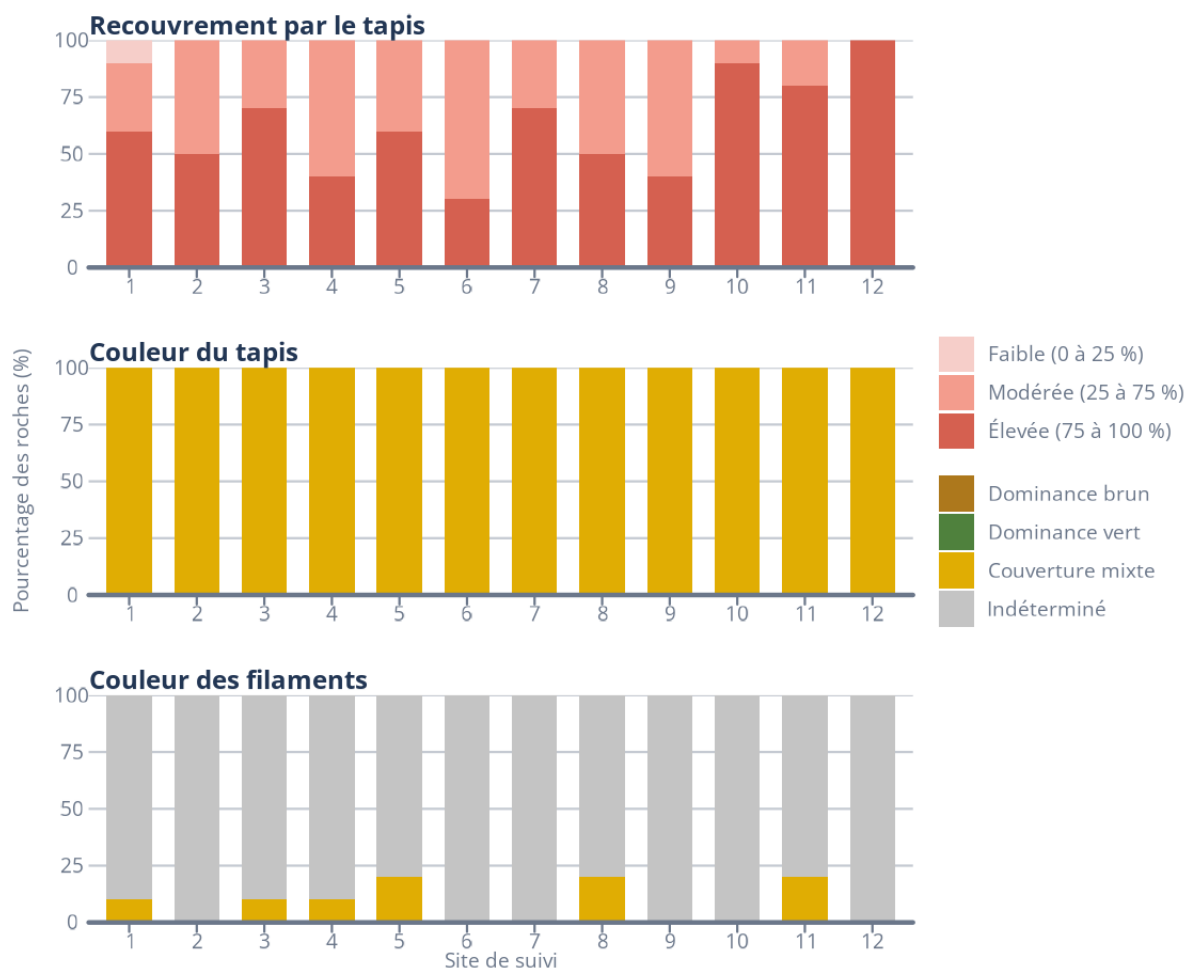
## Caractéristiques du périphyton

Les résultats sont exprimés en pourcentage de roches observées présentant chaque caractéristique.

Sur la majorité des roches inspectées autour du lac, on observe un recouvrement élevé par le tapis de périphyton.

Les tapis de périphyton présentent tous une combinaison de brun et de vert.

Des filaments de périphyton sont présents sur 8 % des roches examinées autour du lac et ils présentent tous une combinaison de brun et de vert.

Une augmentation du recouvrement, l'apparition de filaments ou une variation de couleur sont des signes à surveiller dans le temps pour détecter un changement dans le milieu.
